Výskum hradu v Topoľčiankach

MATEJ RUTTKAY

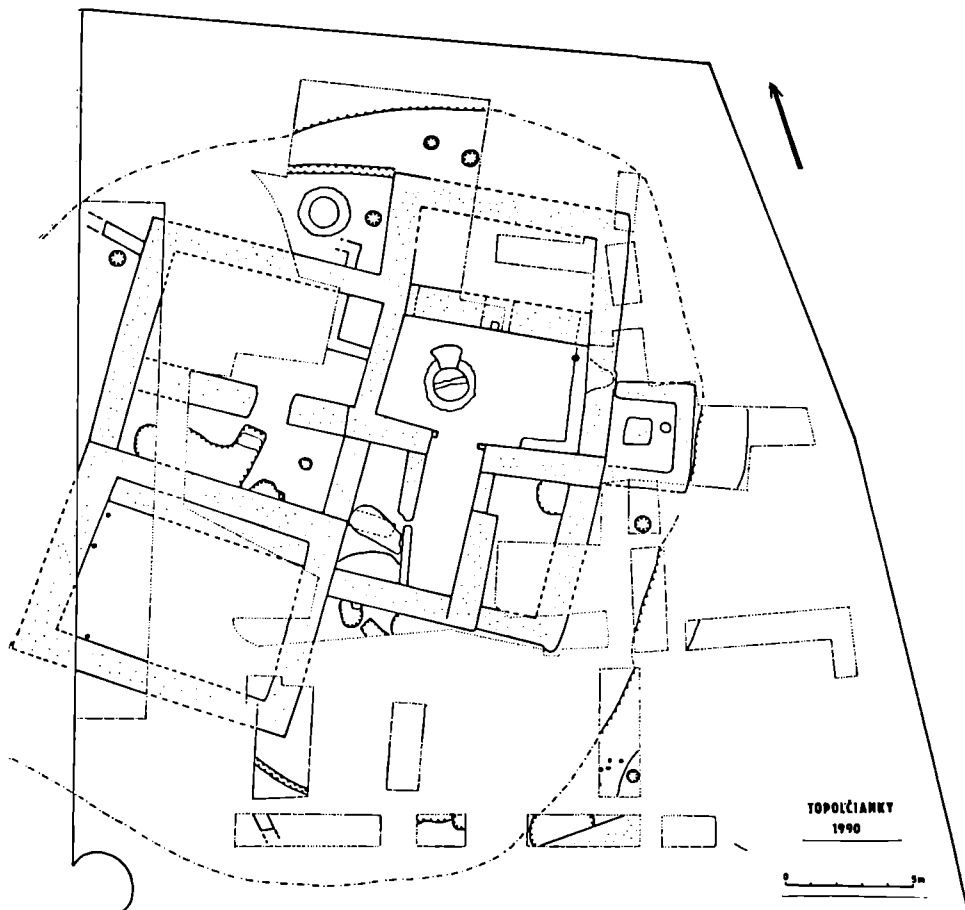
Obr. 3. 1. Celkový plán lokality.

V priebehu 14. stor. sa postupne zastavuje voľné priestranstvo medzi vežou a vnútorným okrajom priekop. Novovzniknutý objekt rešpektuje geomorfologické danosti terénu (výkopy priekop), t. j. je mierne nepravidelný (max. rozmery 19,5×22,5 m) (obr. 1, 2). Juhozápadný roh zabieha pod dnešné západné krídlo kaštieľa. Vonkajšie múry majú šírku 110–130 cm, vnútorné 30–130 cm. Vzájomne previazané sú len

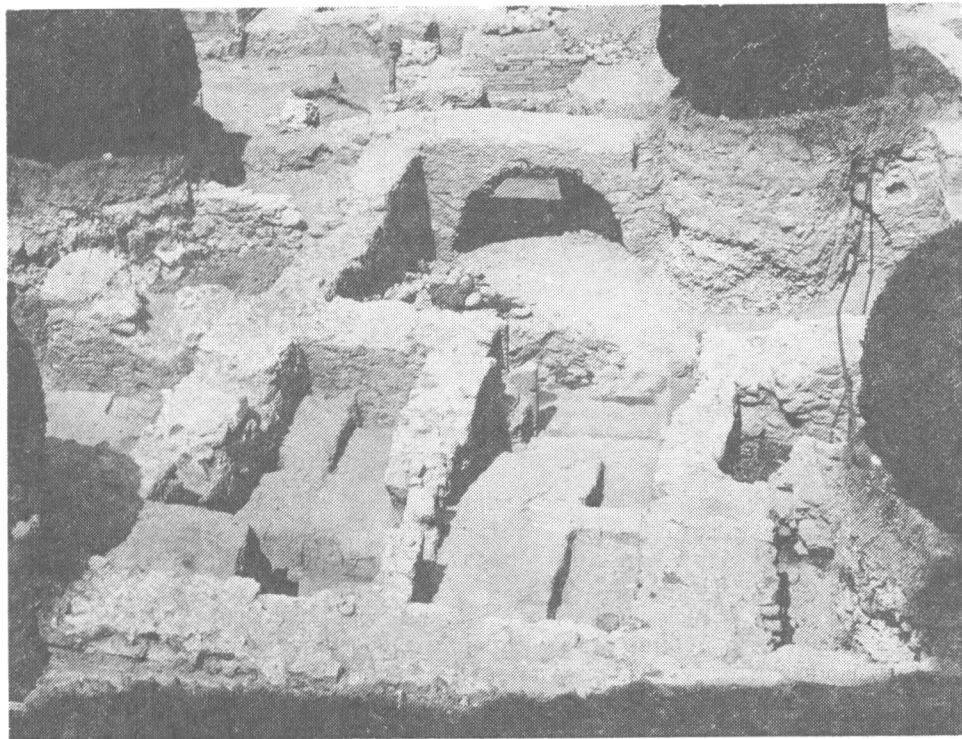
Obr. č. 2. Pohľad na zvyšky odkrytej architektúry.

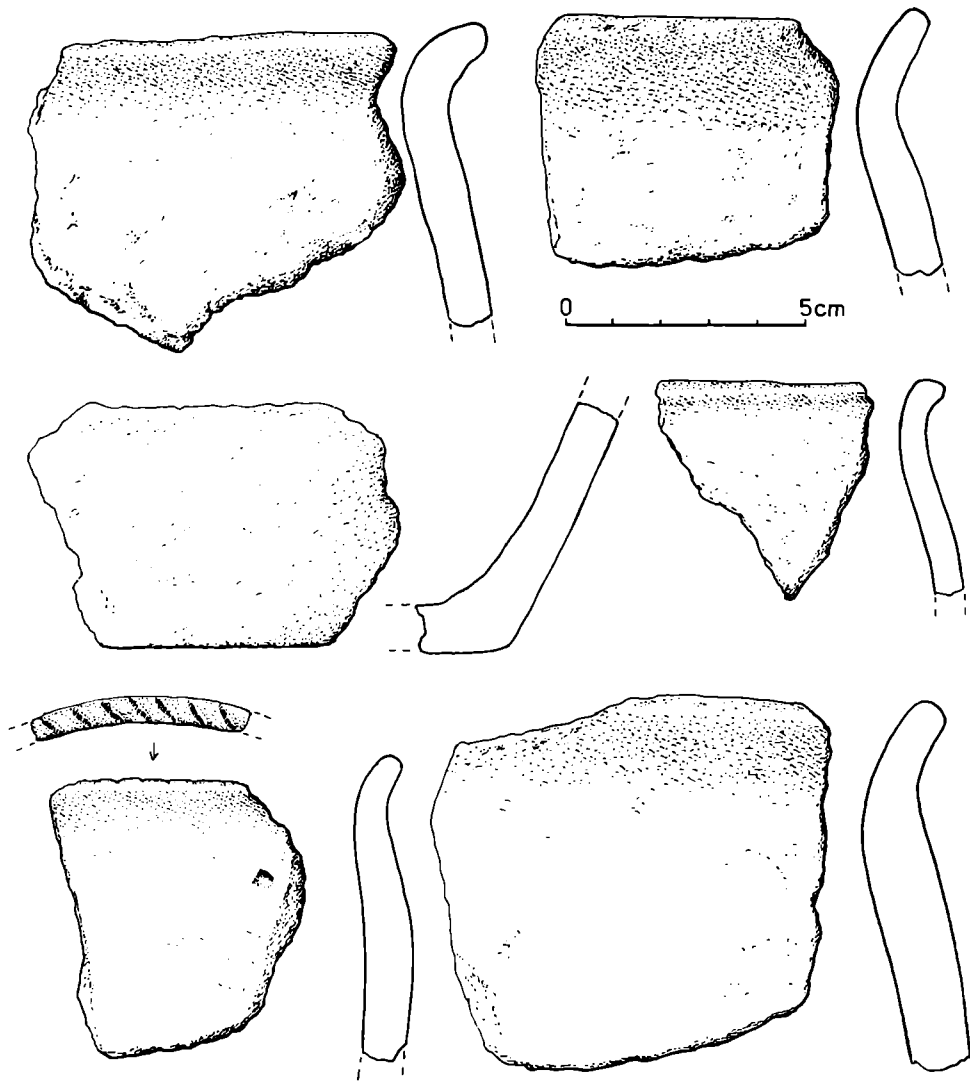
Obr. č. 3. Keramika tzv. pražského typu, 6.—8. stor.

Tri objekty (resp. ich časti) (obj. 9, 15, 19A) prezentujú včasnoslovanské osídlenie. Sú to nepravidelné jamy s čiernou výplňou. Obsahujú málo nálezov — keramiky a zvieracie kosti. Získané črepy sú vyrobené z hrubozrnného materiálu s prímiesou drobných kamienkov. Nezachytili sa doklady o použití hrnčiarskeho kruhu — hrnce sú vyrobené vo voľnej ruke. Všetky črepy sú nezdobené (s výnimkou presekávaného okraja) (obr. 3) a sú blízke keramike tzv. pražského typu. Presnejšie časové zaradenie je obtiažne, predbežne ich datujeme do 6.—8. stor.

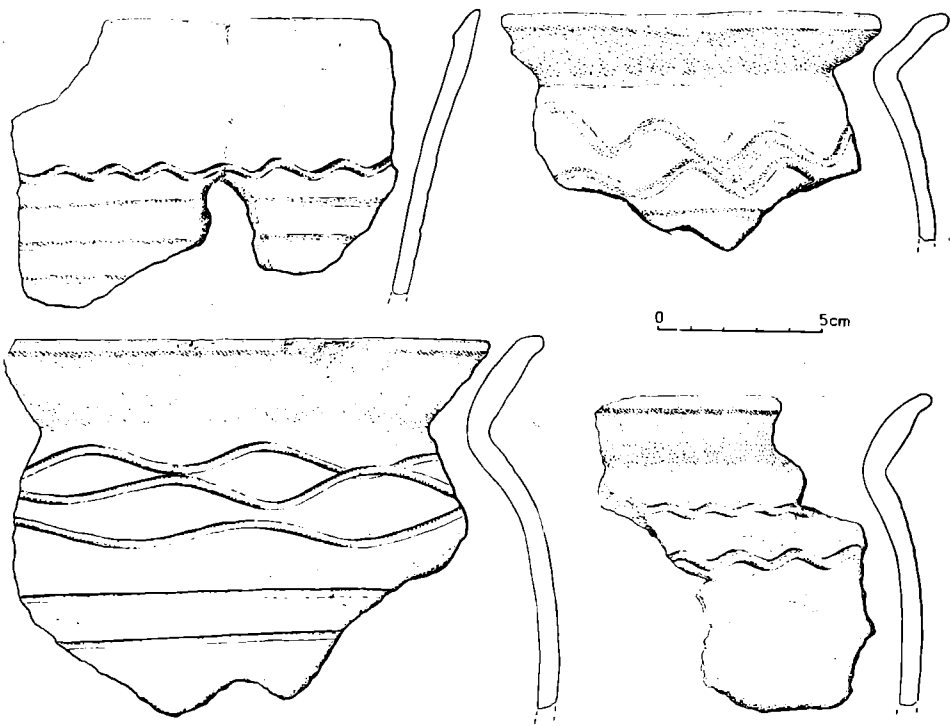
Obr. č. 5. Obj. 2 — výber keramických nálezov z objektu.

preliačené, kolové jamy ani vykurovacie teleso sa nezachytili). V čiernej výplni sa nachádzal veľký počet keramických zlomkov (hrubšia i jemnejšia keramika) (obr. 5), zvieracích kostí a fragmenty železných predmetov. Preplavovaním výplne sa získal bohatý paleobotanický materiál.

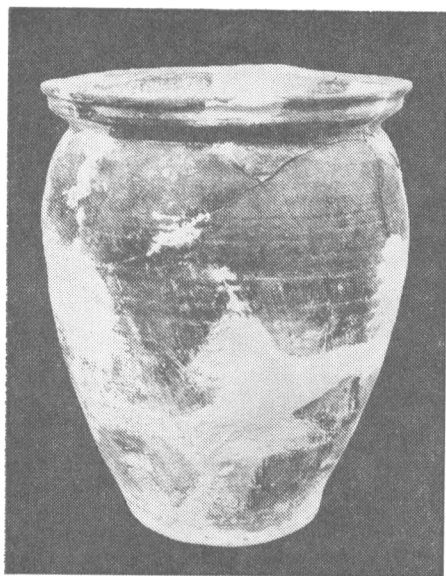
Obr. č. 7. Priestor č. 2 — hrniec z dlážky 15./16. stor.

samotný keramický inventár (obr. 7, 8), ale obzvlášť nálezy mincí. V spodných častiach zásypov rampovitého vstupu a severného pivničného priestoru sa našli mince Vladislava II. (1471—1516), Ferdinanda I. (1526—1564) z r. 1554, 1556, 1564 a Rudolfa II. (1576—1608) z r. 1581 (určil J. Hunka).

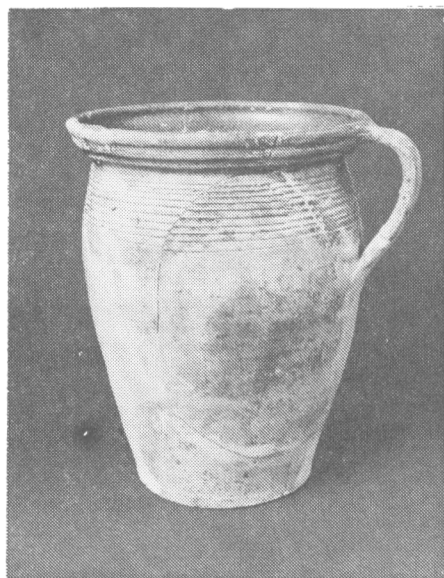
Obr. č. 8. Priestor č. 6 — hrniec zo zásypovej vrstvy 16. stor.

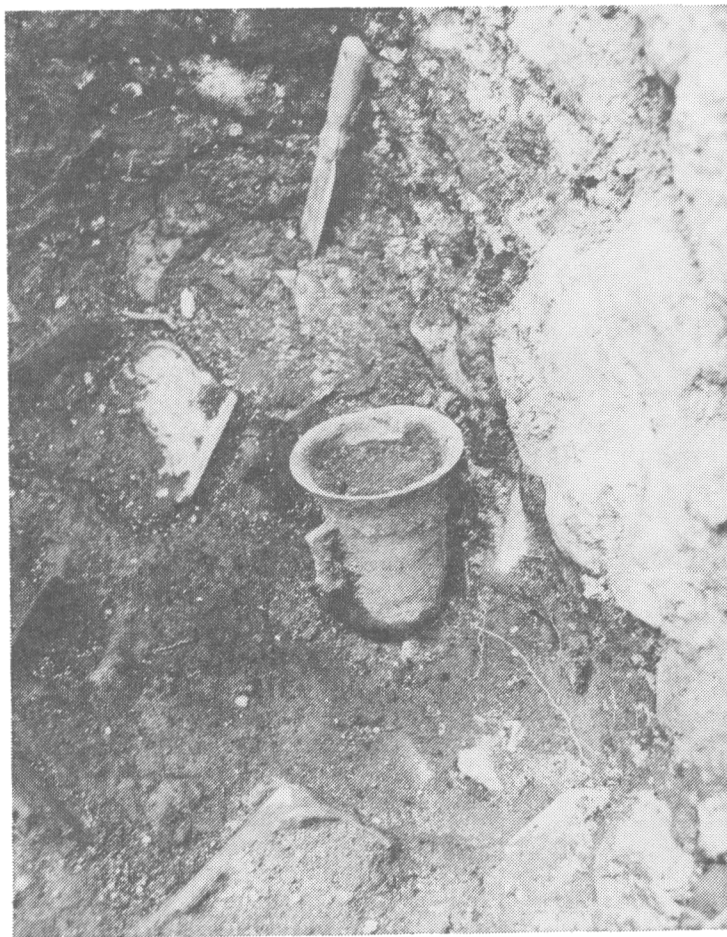
Obr. č. 9. Priestor č. 5 — bronzový mažiar, 17. stor.

V 17. stor. bola do zásypu, ktorým bol hrad „zrovnaný so zemou“ vykopaná kamenná studňa (obr. 12) a kameňmi obmurovaná odpadová jama. V jame sa našlo množstvo keramiky, zvieracích kostí, rastlinných zvyškov, skla, železných predmetov, bronzový mažiar (obr. 9), dve menšie bronzové nádobky, atď. V tomto období stála ešte juhovýchodná časť z bývalej stavby, používaná pravdepodobne až do záveru 17. stor. a potom bola rozobraná (minca Ferdinanda II. z r. 1622, keramika — hrnce, misy, pokrievky, taniere, železné nože s kosteným obložením rukoväte, hlinené fajky, atď.).

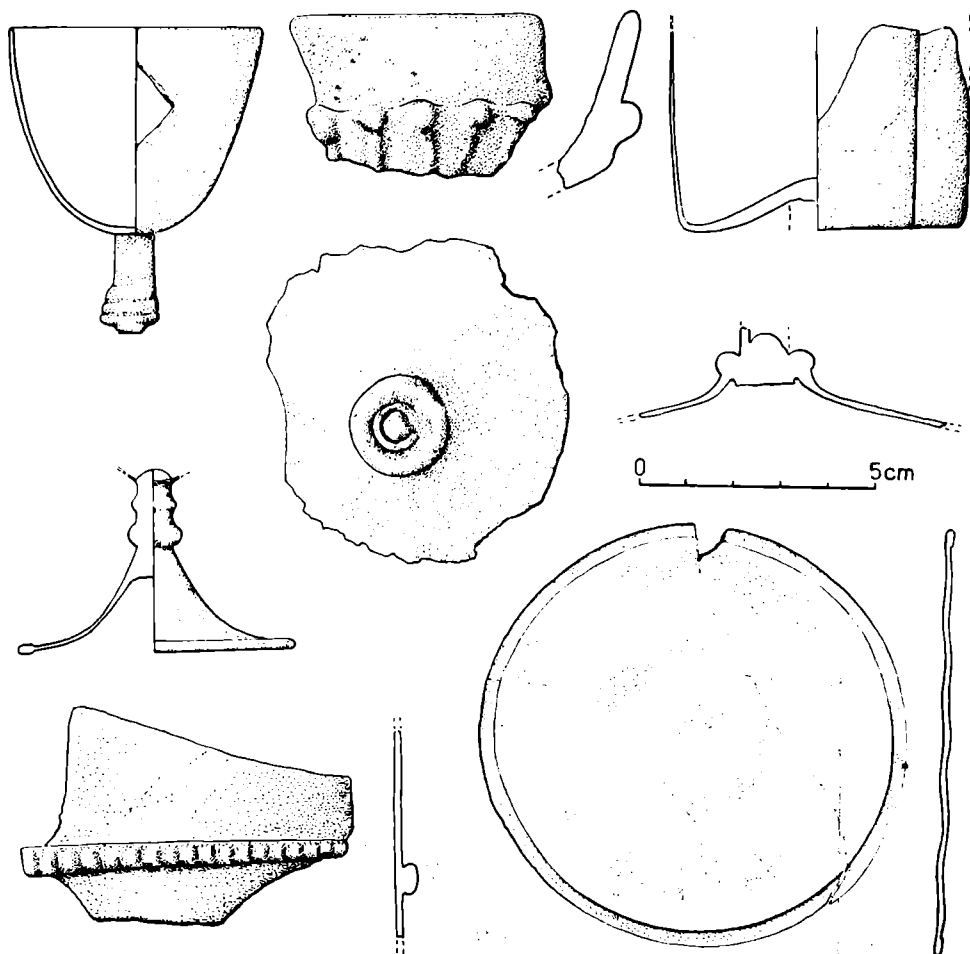
Obr. č. 10. Výber z nálezov skla 16.—17. stor.

Zaujímavé je množstvo železných predmetov — kovania a závesy okien a dverí, hroty šípov z kuší, strelné gule množstvo kincov, nože s kosteným obložením. Za zmienku stoja bronzové zlatnícke váhy, veľké ozdobné hrkálky, medený náprstok atď. Časté sú nálezy zo skla, v horizonte 16. stor. prevažujú ploché kotúčové vitráže, v 17. stor. rôzne formy pohárov a fliaš (obr. 10).

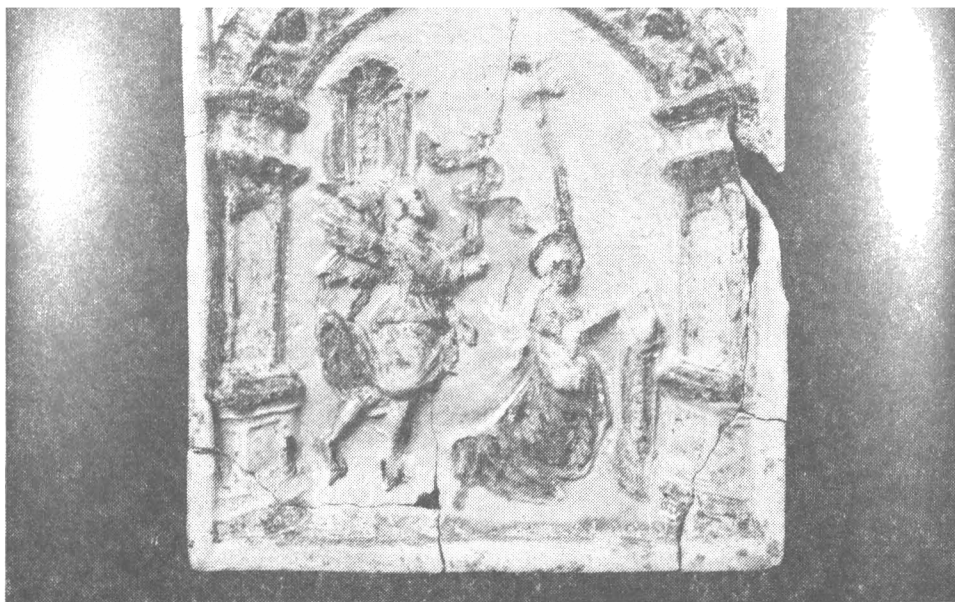
Obr. č. 11. Priestor č. 2 — kachlica s motívom Zvestovanie.

väčší počet fragmentov je z neglazovaných kachlíc s námetom Ukrižovanie (na povrchu sú stopy bieleho maľovania). Našli sa i neglazované kachlice s rastlinnými (rozeta), alebo geometrickými ornamentami, resp. zeleno, či polychrómne glazované s námetmi Zvestovanie (obr 11) sv. Margaréta, sv. Ladislav. V zlomkoch sa uchovali kachlice sv. Juraj zabíja draka, jazdec na love, lov, štítonoš s uhorským znakom, ozbrojenec s dvojsečným mečom, rôzne druhy rímsových kachlíc s cimburím.

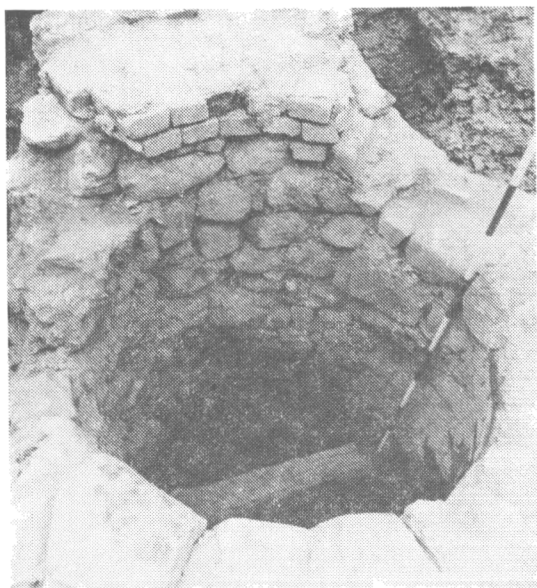
Obr. č. 12. Priestor č. 6 — studňa so drevenou vzperou 17.—18. stor.

konané zásadné kvalitatívne zmeny, čo podporuje aj archeologická situácia. Plán obnovy bol pojatý oveľa veľkorysejšie, ako kedykoľvek predtým (ide o výstavbu úplne nového objektu dookola „starého“ hradu). Priekopy sa zasypali a pred nimi, resp. pred novou stavbou sa budujú nové, vymedzujúce oveľa väčší priestor. V prvej fáze sa stavia severné opevnenie s dvomi baštami a azda aj časť východného (dnes súčasť stojaceho kaštieľa). Chátrajúce ruiny v centrálnej časti („starý“ hrad) sú využívané ako zdroj stavebného materiálu a ako odpadový priestor. V 17. stor. ostáva stáť už len jeho juho-východná časť, akási veža uprostred nádvorja. V jej blízkosti je vybudovaná studňa (obr. 12) zásobujúca užívateľov najmenej do polovice 19. stor.
