Bínske šiance a problémy ich pamiatkovej ochrany

ALOJZ HABOVŠTIAK

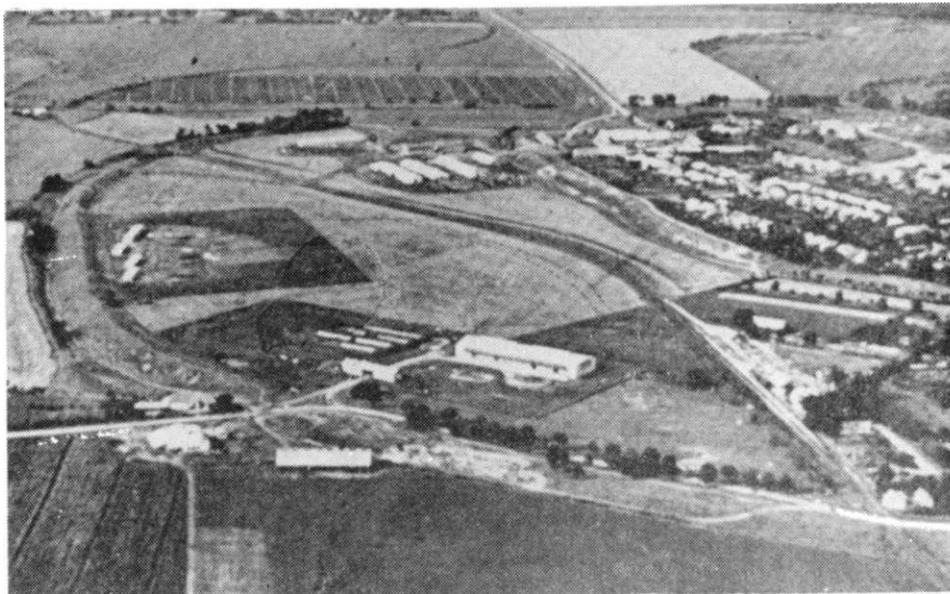
Obr. 1. Bíňa. Letecký pohľad na časť obce so zvyškami opevnenia z juhozápadnej strany (letecký snímok z r. 1963, foto J. Krátky, Archív AČ SAV v Nitre).

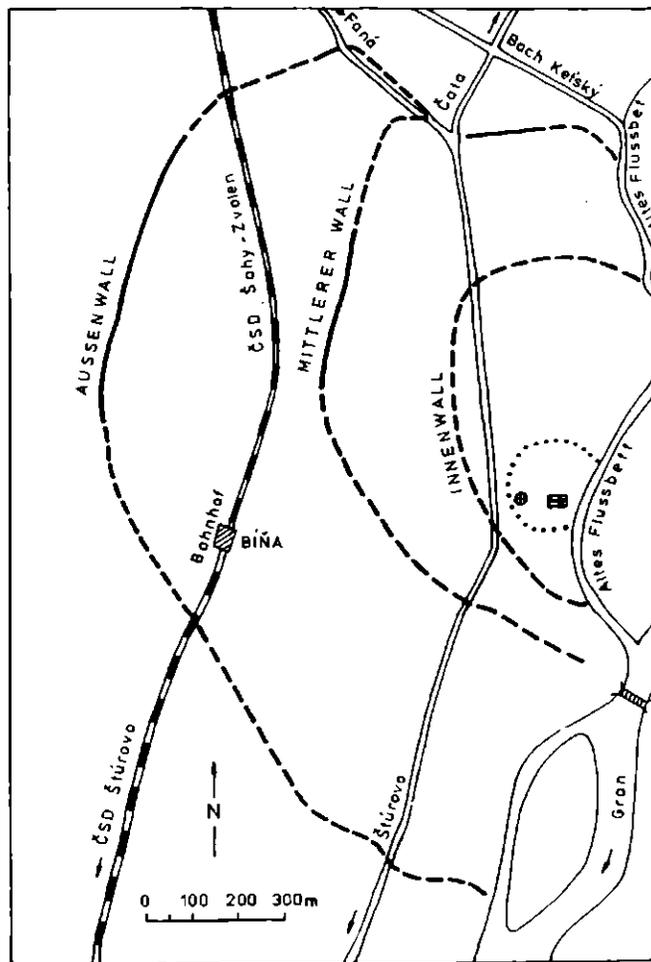
Obr. 3. Bíňa. Schematické znázornenie zachovaných a porušených častí valov s vyznačením predpokladaného priebehu opevnenia staršieho sídliska z 9. stor. v centre obce (bodkovaná línia).

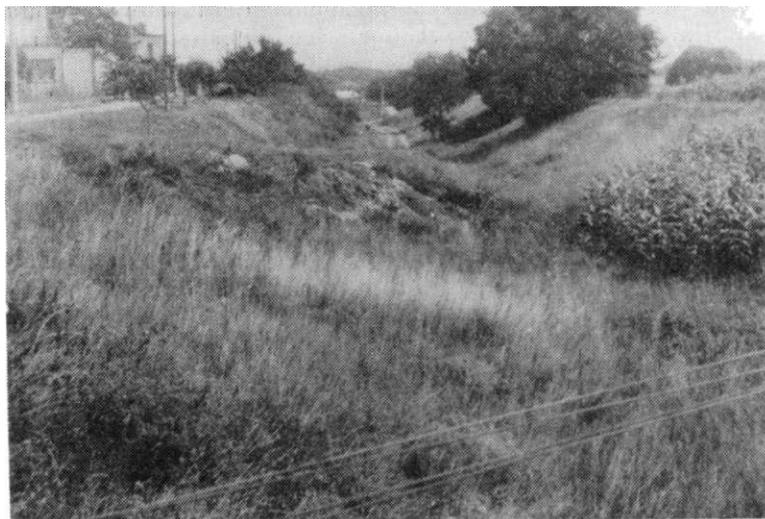
Obr. 5. Biňa. Osek zasypanej priekopy pri vonkajšom vale (južne od železničnej stanice, foto K. Prášek).
