Tvrze v Kouskově Lhotce a Vrhavči (okres Klatovy)

JAN ANDERLE—MICHAEL RYKL—JIŘÍ ŮLOVEC

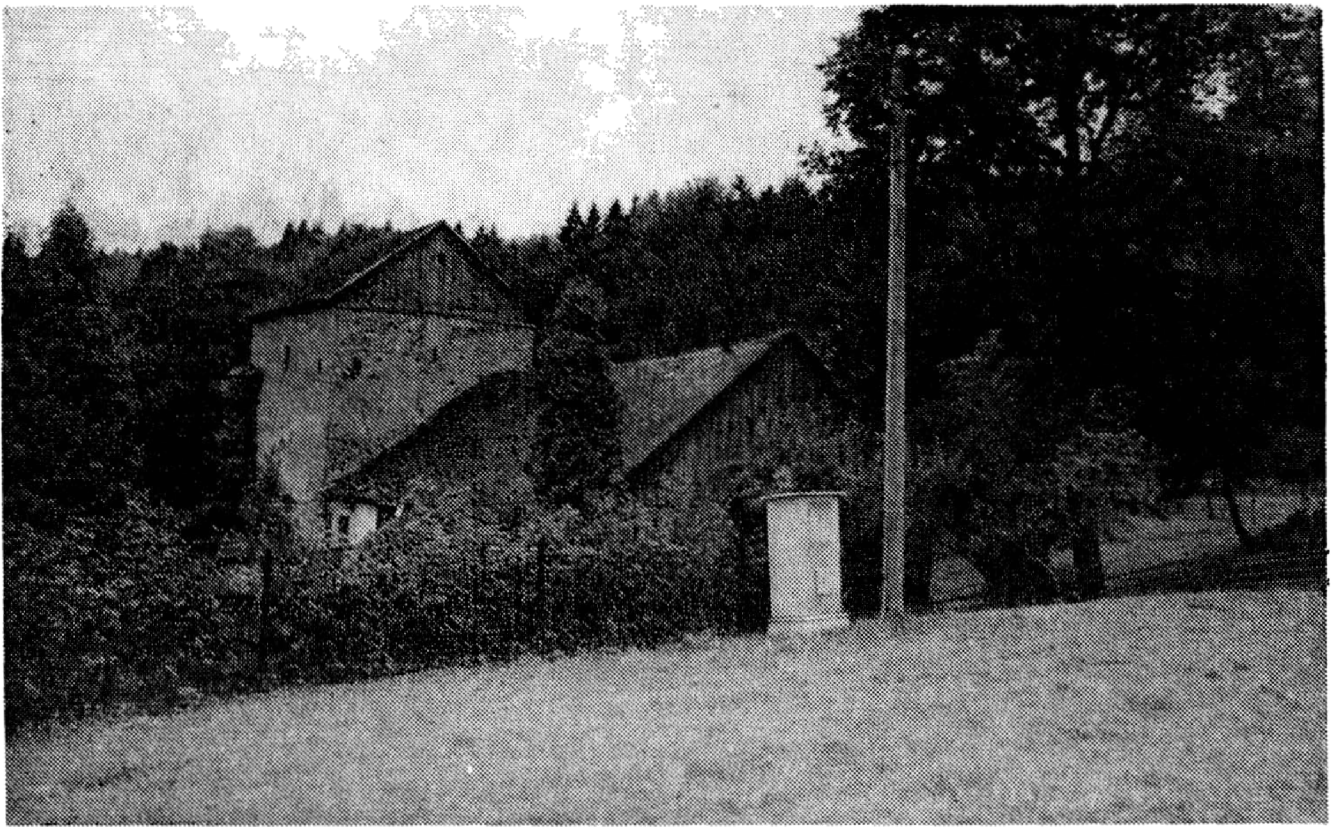
Obr. 6. Kouskova Lhotka, pohled na zbytky tvrže. Vlevo věž, uprostřed stodola v místech gotické budovy, vpravo zbytky příkopu a valu (foto M. Rykl).

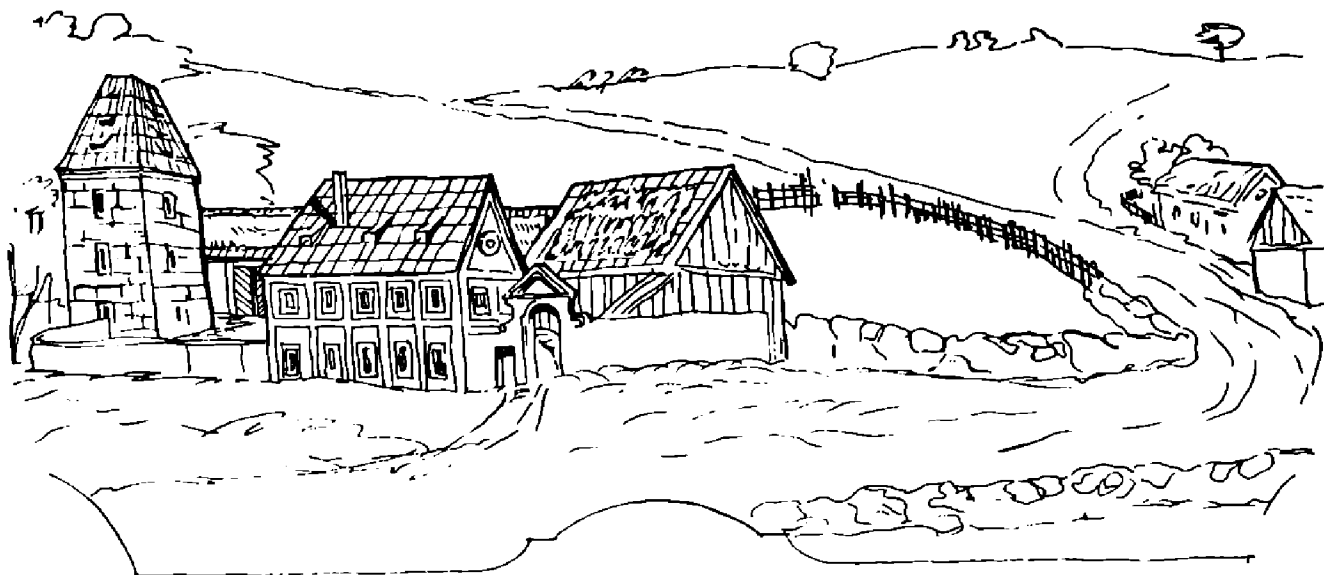
Obr. 11. Vrhavěč, panský dvůr ve druhé polovině 18. století podle veduty z týneckého zámku (kresba Zd. Procházka).

Stav dvora ve druhé polovině 18. století znázorňuje jedna z fresek v tzv. Zeleném pokoji týneckého zámku (obr. 11). Při hlavním vstupu do dvora je zobrazena dvojpodlažní obytná budova, vlevo za ní třípodlažní věžovitá stavba. Obytná stavba při vstupu byla kolem přelomu 18. a 19. století snížena o patro. Do nových štítů byly pojaty zbytky obvodových zdí zrušeného podlaží. V době průzkumu bylo přízemí částečně nepřístupné, část sloužila jako byt, což limituje naše dosavadní poznání tohoto objektu. Přízemí (viz obr. 12 a 13) je většinou plochostropé, dispozice značně narušena dodatečnými zá-
