Kostol klarisiek v Trnave

(Príspevok k problematike stredovekej architektúry mendikantov na Slovensku)

ŠTEFAN ORIŠKO

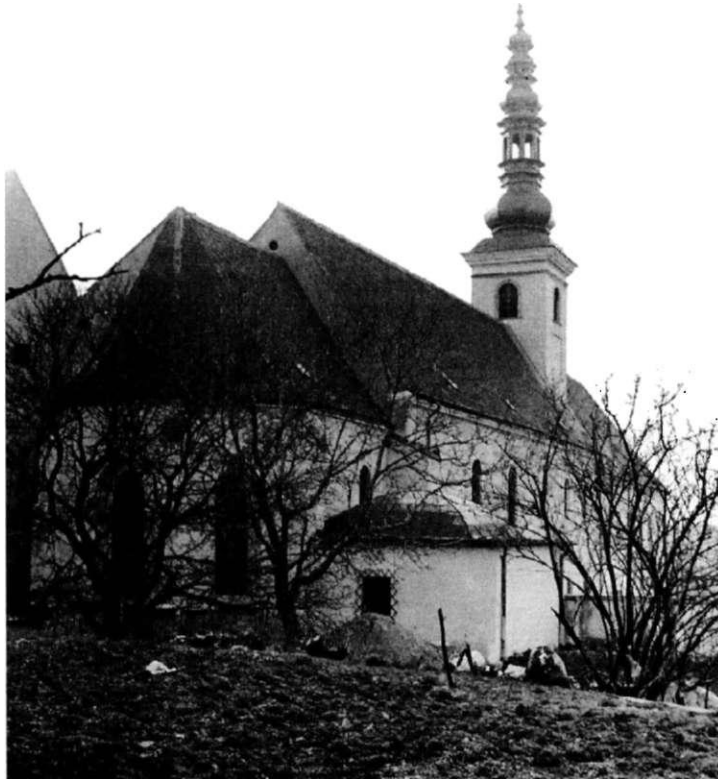
Obr. 1. Trnava, bývalý kostol klarisiek, pohľad zo severovýchodu

1. Trnava, die ehemalige Klarissenkirche, Anblick vom Nordosten.
2. Ziegelmauerwerk mit Fugen im Chor.
3. Der gerade Verschluß der Kirche aus der ersten Phase.
4. Rekonstruktion der Kirche aus der ersten Phase.
5. Mendikantenkirchen mit dem geraden Verschluß: a) Dominikaner, Vasvár (Haris, 1994), b) Franziskaner, Öbuda (Altmann, 1994).
6. Kirchen mit dem geraden Verschluß: a) Kloster unter Zniev (Könyöky, Archiv OMF, Budapest), b) - Kaplnä, Rekonstruktion (Puskarovd, 1965).
7. Sedilefragment aus der ersten Phase und Sedilien aus der zweiten Phase im Chor.
8. Malerei eines Sediles aus der ersten Phase.
9. Abdrucke von den Bögen des destruierten Lettners, Nordostecke des Schiffs.
10. Rekonstruktion der Kirche aus der zweiten Phase.
11. Konsole mit dem Waldmensch im Chor aus der zweiten Phase.

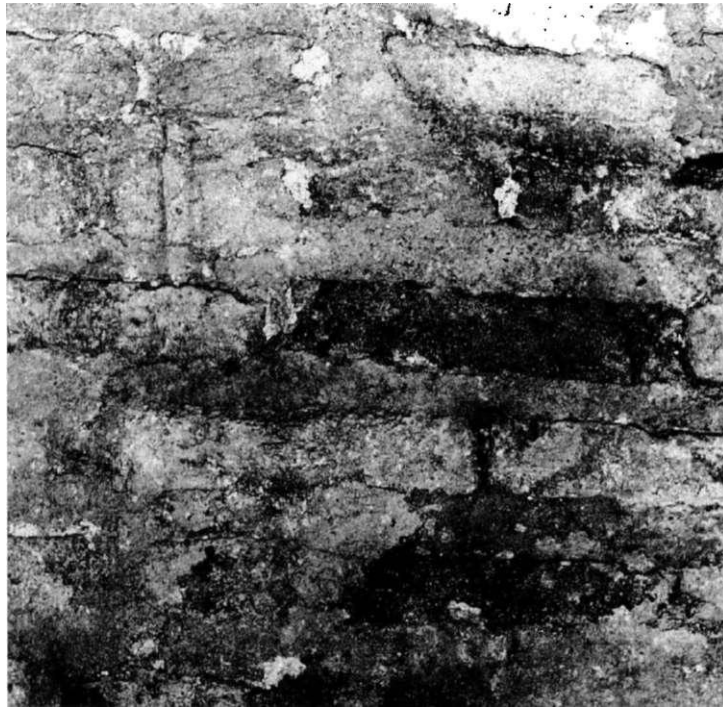
Obr. 3. Nález rovného záveru kostola z 1. fázy.

Obr. 4. Rekonštrukcia kostola z 1. fázy.

Jednak sondami v zachovaných murivách, ako aj sondou pod úroveň súčasnej podlahy chóru a tiež archeologickou sondou sa podarilo určiť architektúru prvej stavebnej fázy ako jednolodie s pravouhlo uzavretým chórom.

Podľa odlišnej kvality murív (i keď nebola zistená presná vymedzujúca cézura medzi stredovekou a barokovou dostavbou lode), možno vysloviť predpoklad, že architektúra kostola vo svojej počiatkovej vývinovej vrstve mohla končiť približne v miestach napojenia ranobarokového oratória na priestor lode, pri vzniku ktorého mohlo dôjsť aj k deštrukcii západného uzatvárajúceho muriva kostola. Loď v prvej fáze mohla dosahovať dĺžku cca 15 m, šírkovo zodpovedala dnešnému rozmeru (necelých 9 m).

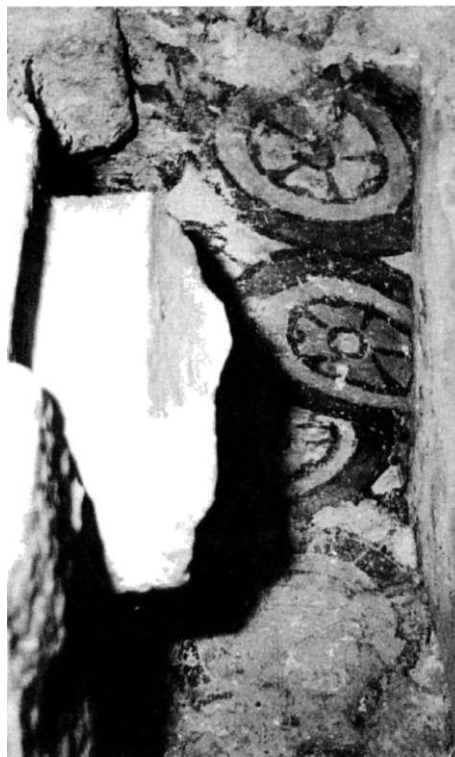
Obr. 8. Výmaľba sediel z 13. storočia

Obr. 9. Odtlačky oblúkov deštruovaného lettnera, severovýchodný kút lode.

Približne rovnakému slohovému stupňu ako architektúra prvej stavebnej fázy trnavských klarisiek zodpovedá aj fragment odkrytých nástenných malieb v deštruovanej segmentovo ukončenej sedilii v južnom múre chóru. Sedilia je primárne spätá s murivom so škárovanou úpravou, bola zrušená už pri nasledujúcej prestavbe chóru - keď do nej vložili kamennú profilovanú sedáciu niku. Maľba je na tvrdej našedlej hladenej omietke a na vrstve vápenného náteru. Zachovala sa na časti pravej hrany, v záklenku, ako aj na zadnej ploche sedilie. Má dekoratívny charakter: tapetový vzor pozostáva z kruhových motívov s vloženými päľlistovými ružicami. Celá je plošne pojednaná, je kontúrovaná čiernou obrysou líniou s rytou predkresbou. Obvodové kruhy obmieňajú tmavo a tehlovo červenú výplň plochy, vnútorné kružnice striedajú šedomodrú a bielu. Ruže v strede terčov sú striedavo biele a červené s bielymi a červenými kruhovými stredmi. Do plôch medzi kruhmi sú vložené tyrkysovo zelené a biele kvety. Časové zaradenie maľby bez poznania súvislosti premien architektúry by bolo nesporne ťažké, majúť na zreteli istú ustálenosť ornamentálneho repertoáru stredovekého nástenného maliarstva. Fragment v sedilii má geometrický základ a ako druhotný k nemu pristupuje naturalizujúci motív - päľlistová ruža, ktorá je ale štylizovaná.

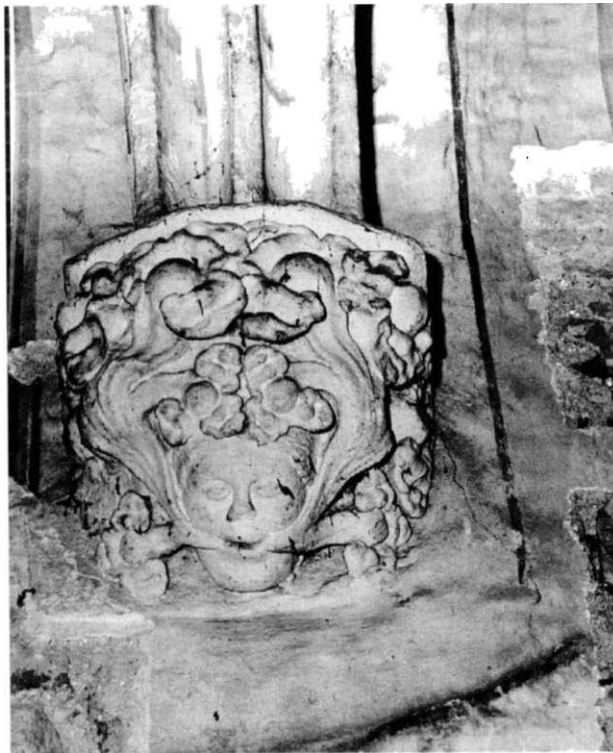
Obr. U. Konzola s divým mužom v chóre z 2. fázy.

Najdôležitejším počinom tejto slohovej fázy bolo už spomenuté zaklenutie chóru. Jeho základným prvkom je raz vyžľabené klinové rebro, dosadajúce na polygonálnu kryciu (neprofilovanú) dosku konzoly. Konzoly v ornamentike kombinujú rastlinné - listové prvky s motívmi figurálnymi. Rastlinná ornamentika je výrazne plasticky modelovaná, v jej repertoárii zaznamenávame laločnaté tvary, aj drobné nakučeravené formy s guľovými výdutinami. Okrem voľného kladenia listového ornamentu, viacero konzol obsahuje symetrický motív listového úponku s ústrednou osovou maskou - divým mužom, na ktorom sa úponkový prvok uplatňuje ako prechod do vlasov a fúzov. Istý stupeň rustikálnosti, príznačný pre masky, charakterizuje aj ďalšiu figurálnu plastiku - konzolu s bojujúcimi zvieratami a tiež záverový svorník klenby s reliéfom Agnus Dei.
