Hrádek u Podmok (Kozohlod)

TOMÁŠ DURDÍK

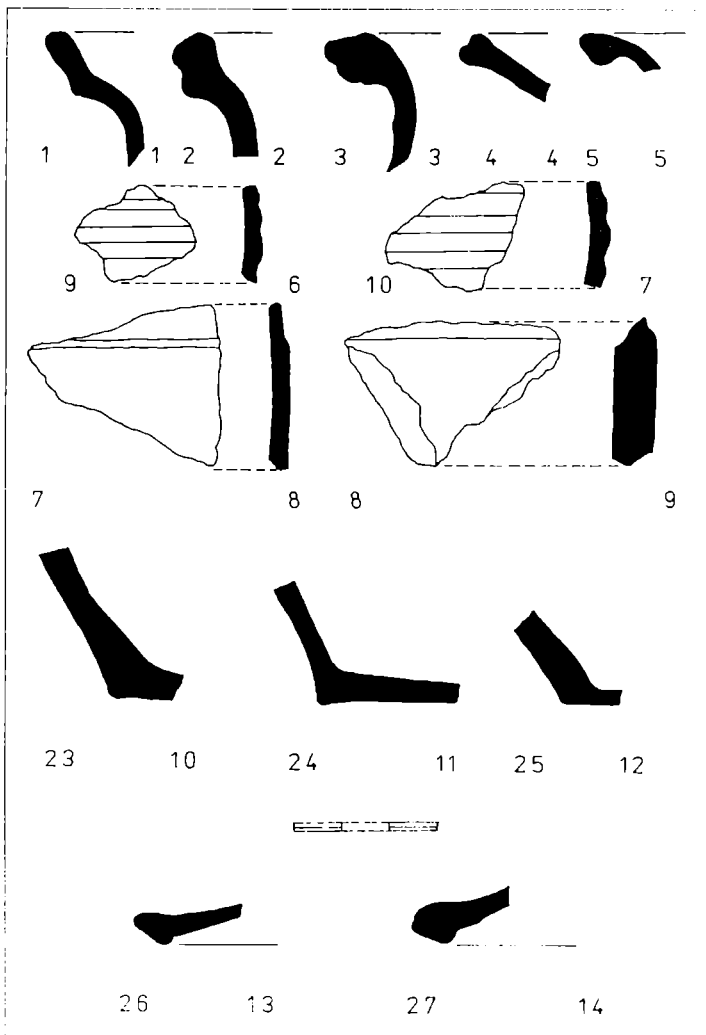
Obr. 1. Hrádek u Podmok (Kozohřod), okr. Havlíčkův Brod. Výběr z keramických zlomků uložených v MM Čáslav. Číslo vlevo je číslem pořadovým nálezové zprávy, číslo vpravo pak číslem nálezů na obrázku. Kresba V. Kašpar.

Za této situace stále zůstává hlavním zdrojem archeologických informací nevelký soubor nálezů získaný za neznámých okolností a uložený v MM Čáslav (obr. 1). Kromě čtyř zlomků mazanice (z nichž jeden nese otisk plochého dřevěného prvku) ho tvoří 35 keramických zlomků, příslušejících hrncům a ve dvou případech i poklicím. Soubor je bez výjimky oxidačně vypálen do hnědých až červenavých tónů, v 31,5 % případů se vyskytuje sendvičový efekt. V rámci ostřiva převažuje mikroskopické. Pět typů okrajů hrnců zastoupených vždy jedním zlomkem náleží buď k jednodušejí upraveným či k okružím a jeho derivátům. Dekor ve dvou případech představuje vývalková šroubovice, na stejném počtu zlomků je možno pozorovat ostrou hranu na plášti nádoby. Tři dna běžné profilace byla podsýpána a u dvou z nich je dochována obvodová lišta. Oba nalezené zlomky poklic reprezentují okraje běžného typu.

Přes nevelký rozsah uvedeného souboru nečiní jeho datace do doby okolo přelomu 13. a 14. století větších problémů.

1. Hrádek bei Podmoky (Kozohlody), Bez. Havlíčkův Brod. Auswahl aus den keramischen Bruchstücken, die im Stadtmuseum in Čáslav aufbewahrt sind. Die Ziffer links ist Ordnungszahl des Fundberichts, die Ziffer rechts dann ist die Nummer des Fundes auf dem Bild. Zeichnung V. Kašpar.

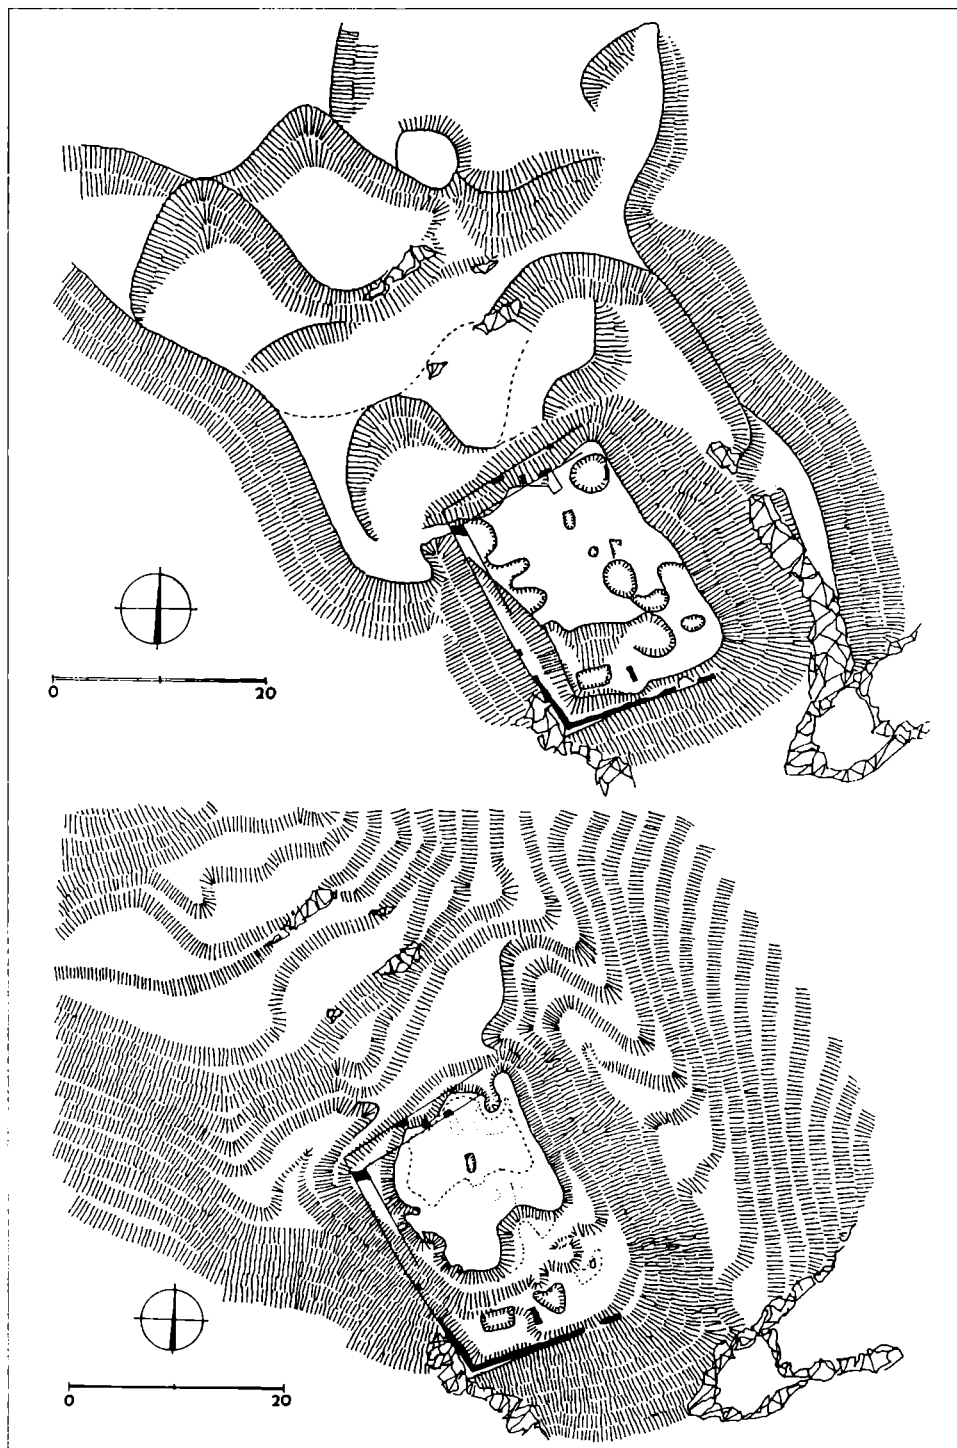
Obr. 2. Hrádek u Podmok (Kozohlod, okr. Havlíčkův Brod. Púdorys hradu podle zaměření ARÚ Praha. Dvě varianty počítačového zpracování téhož měření – nahore ve vyjádření terénu šrafi, dole vrstevnicí (překresleno do šraf, průběhu vrstevnice odpovídá horní hrana jejich řady). Kresba V. Durdík.

Hrádek u Podmok (Kozohlod) byl nevelkou lehce lichoběžnou jednodílnou dispozicí. Její komplexní povrchový průzkum proběhl v roce 1989 (Durdík 1992), kdy byla též měřičkou skuinou ARÚ Praha zaměřena (obr. 2). Šlo o jedno z prvních počítačově vyhodnocených zaměření tohoto pracoviště. V této souvislosti je z metodických důvodů nutno upozornit na diametrálně odlišné vyjádření terénní situace provedené z týchž zaměřených bodů

týmž softwarem na základě rozdílného zadání (vrstevnice a vyjádření terénu pomocí šraf), při čemž obě provedení vedla k určitému úniku informací (např. v případě znázornění bočního příkopu a valu před ním), k němuž by při ručním zpracování nedošlo.

Hrad na čelní severozápadní straně vymezoval šijový příkop, který podél severovýchodní strany hradu přecházel do klesajícího příkopu bočního. Ten sledoval na kontreskarповé straně val.

2. Hrádek bei Podmoky (Kozohlody), Bez. Havlíčkův Brod. Grundriß der Burg nach der Messung von ARÚ Praha. Zwei Computerverarbeitungsvarianten derselben Messung – ober als Schraffur, unten Höhenschichtlinien (in Schraffen umgezeichnet, dem Verlauf einer Höhenlinie entspricht die Oberkante ihrer Reihe). Zeichnung V. Durdík.

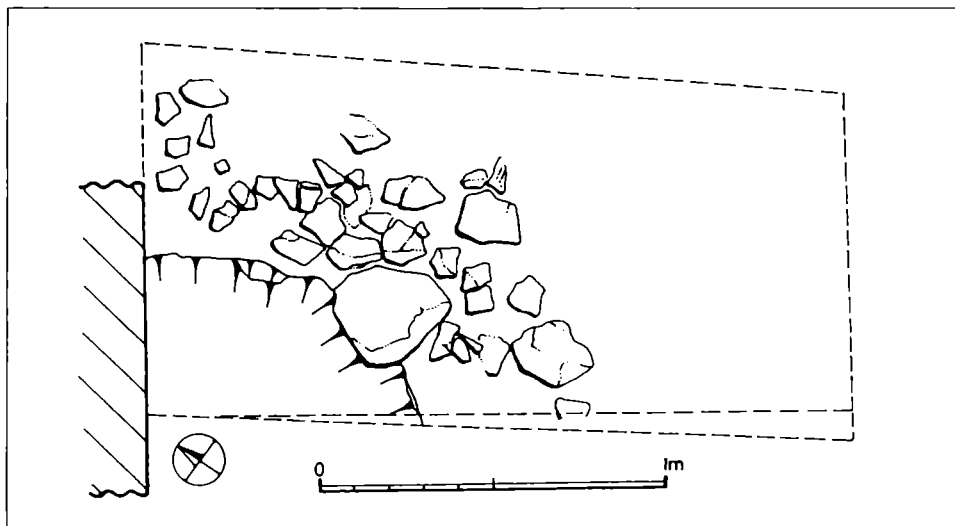
Obr. 3. Hrádek u Podmok (Kozohlod), okr. Havlíčkův Brod. Situace v sondě při vnitřním líci štítové zdi. V levém dolním rohu zlatokopecké narušení. Kresba J. Mínarčíková.

vaznosti na zlatokopecké narušení kolmo na její vnitřní líc vyhloubena zjišťovací sonda (obr. 3). Ta zachytila velmi jednoduchou situaci. Na podložní vrstvě, která zde tvořila povrch nádvoří, se neuložil žádný horizont životních nečistot. Na povrchu nádvoří bylo vypreparováno několik na plochu uložených kamenů, které přísluší hrubému a velmi ledabyle provedenému zpevnění povrchu nádvoří podél štítové zdi v prostoru, kam v případě deště stékala voda z jejího zastřešení a který tak nepochybně jevil silné sklony k rozbahňování.

Na tuto dlažbu nasedala tenká zániková vrstva s vypálenou mazanicí, která je nejspíše pozůstatkem omazu dřevěné nástavby štítové zdi. Nízký profil pak uzavíral již dnešní drn. Absence destrukčních vrstev napovídá, že nadzemní konstrukce hradu byly rozebrány na stavební materiál obyvateli okolních vsí. Stejná jednoduchá stratigrafická situace (ovšem bez úpravy povrchu nádvoří), postrádající vrstvy životních nečistot, ale i zánikový horizont s mazanicí, byla pozorovatelná i v četných zmíněných zlatokopeckých narušeních.

3. Hrádek bei Podmoky (Kozohlody), Bez. Havlíčkův Brod. Situation in der Sonde an der Innenflucht der Schildmauer. In der linken Unterecke eine Goldgräberstörung. Zeichnung J. Minarčíková.

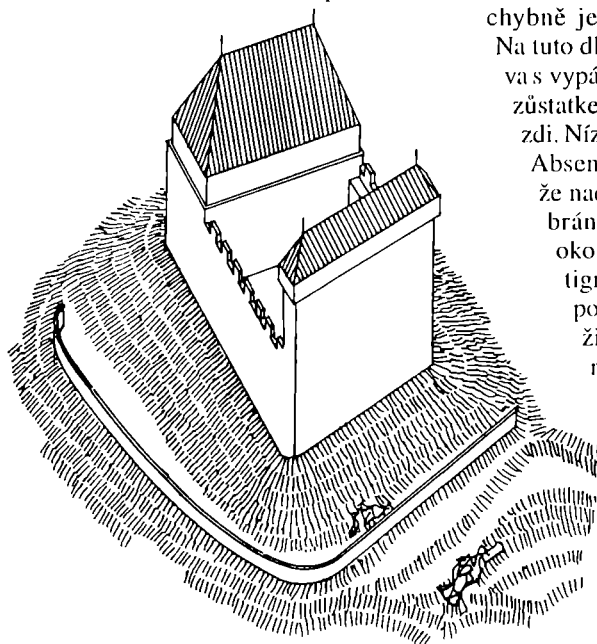
Obr. 4. Hrádek u Podmok (Kozohlod), okr. Havlíčkův Brod. Ilmotová rekonstrukce podoby hradu. Kresba V. Durdík.

Dosavadní vědomosti umožňují vcelku spolehlivou rekonstrukci podoby hradu (obr. 4). Štítová zeď, převyšující slabší boční hrady, nesla nejspíše dřevěnou obrannou nástavbu charakteru podsebití, u obytné budovy je možno předpokládat minimálně jedno svrchní dřevěné patro.

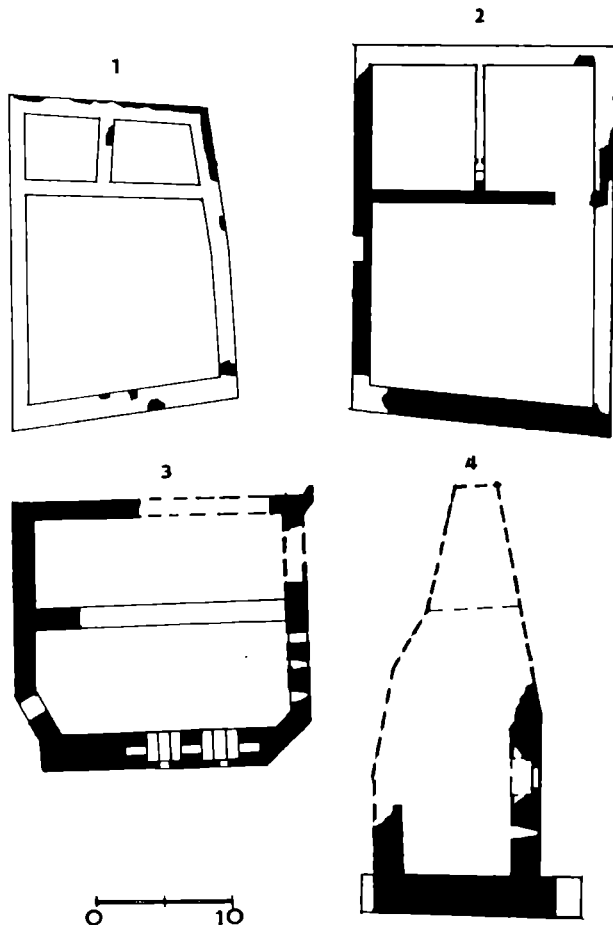
Obr. 5. Srovnání půdorysu Hrádku u Podmok (1) s některými jihoněmeckými ukázkami hradu se štítovou zdí. 2 – Nesselburg, Bavorsko (podle J. Zeune, měřítko pře počteno podle F. W. Krahe), 3 – Lichtenfels, Bádensko-Württembersko (podle A. Antonowa), 4 – Neu-Fürstenberg, Bádensko-Württembersko (podle A. Antonowa). Kresba V. Durdík.

Celková podoba nevelkého hradu se značně vymyká z kontextu soudobé české hradní produkce (poslední shrnutí Durdík 1999). Známé charakteristiky ji umožňují charakterizovat jako ukázkou hradu se štítovou zdí. Tento typ se v Čechách 13. a počátku 14. století nevyskytuje. Velmi běžný je však v jihoněmecké oblasti od Švýcarska přes Bádensko-Württembersko (kde se dočkal i monografického zpracování – Antonow 1977) až po Bavorsko. Varianty disposičního řešení většinou větších a složitějších hradů tohoto typu jsou zde velmi četné, u malých objektů však běžně registrujeme řešení použité na Hrádku u Podmok (výběr obr. 5). Prakticky shodný je např. bavorský hrad Nesselburg (Zeune 1998; Uhl–Zeune 1999). Stavba jihoněmeckých hradů se štítovými zdmi, nejčastěji v ostrožné poloze, kulminovala ve druhé polovině 13. a v průběhu 14. století. J. Zeune (1998) tuto skutečnost naposledy interpretoval jako důsledek nástupu a rozvoje velkých obléhacích praků.

4. Hrádek bei Podmoky (Kozohlody), Bez. Havlíčkův Brod. Rekonstruktion der Burg. Zeichnung V. Durdík.
5. Vergleichung der Grundrisse von Hrádek bei Podmoky (1) mit einigen süddeutschen Burgen mit der Schildmauer. 2 – Nesselburg, Bayern (nach J. Zeune, Maßstab umgerechnet nach F. V. Krahe), 3 – Lichtenfels, Baden-Württemberg (nach A. Antonow), 4 – Neu-Fürstenberg, Baden-Württemberg (nach A. Antonow). Zeichnung V. Durdík.
