Ke stavební podobě a vývoji hradu v Říčanech

Archaeologia historica. 2002, vol. 27, iss. [1], pp. 79-89

TOMÁŠ DURDÍK – VOJTĚCH KAŠPAR

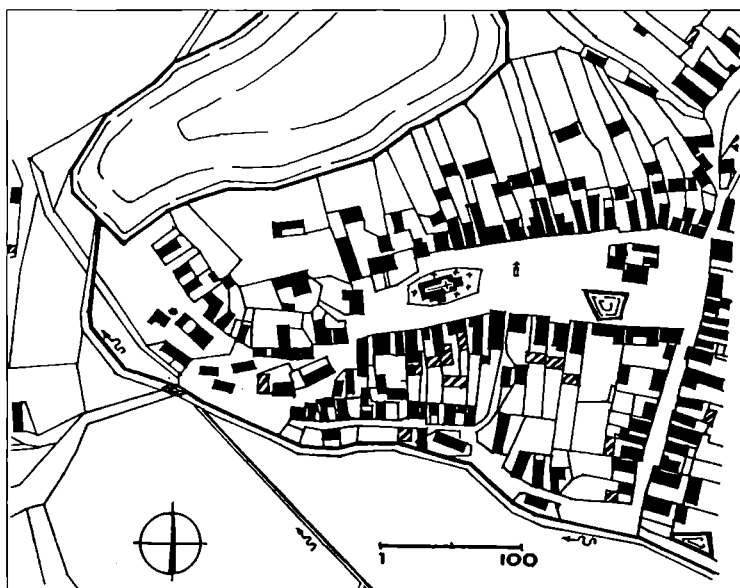
Obr. 1. Říčany hrad, okr. Praha-východ. Město s hradním areálem na císařském otisku mapy stabilního katastru z roku 1841. Černé zděné, šrafované dřevěné stavby. Kresba V. Durdíka.

V podstatě oblý hradní areál byl položen na samém konci říčanské ostrožny. Na ploše před ním leželo nehrazené poddanské městečko s kostelem, radnicí a šatlavou v ploše náměstí (obr. 1). Celý tento komplex byl na obou bocích chráněn rybníky. Celá situace se s výjimkou zkomolení předpolí hradu stavbou školy na počátku 20. století a zániku jižního rybníka v podstatě velmi dobře doposud dochovala. Tento fakt činí z Říčan v kontextu městeček spjatých s hradem jednu z předních lokalit (Durdík 1999b).

1. Říčany, Burg, Bezirk Prag-Osten. Die Stadt mit dem Burgareal auf dem kaiserlichen Abdruck der Stabilkatasterlandkarte aus dem Jahre 1841. Schwarz – Bauten aus Mauerwerk, schraffiert – hölzerne Bauten. Zeichnung V. Durdík.

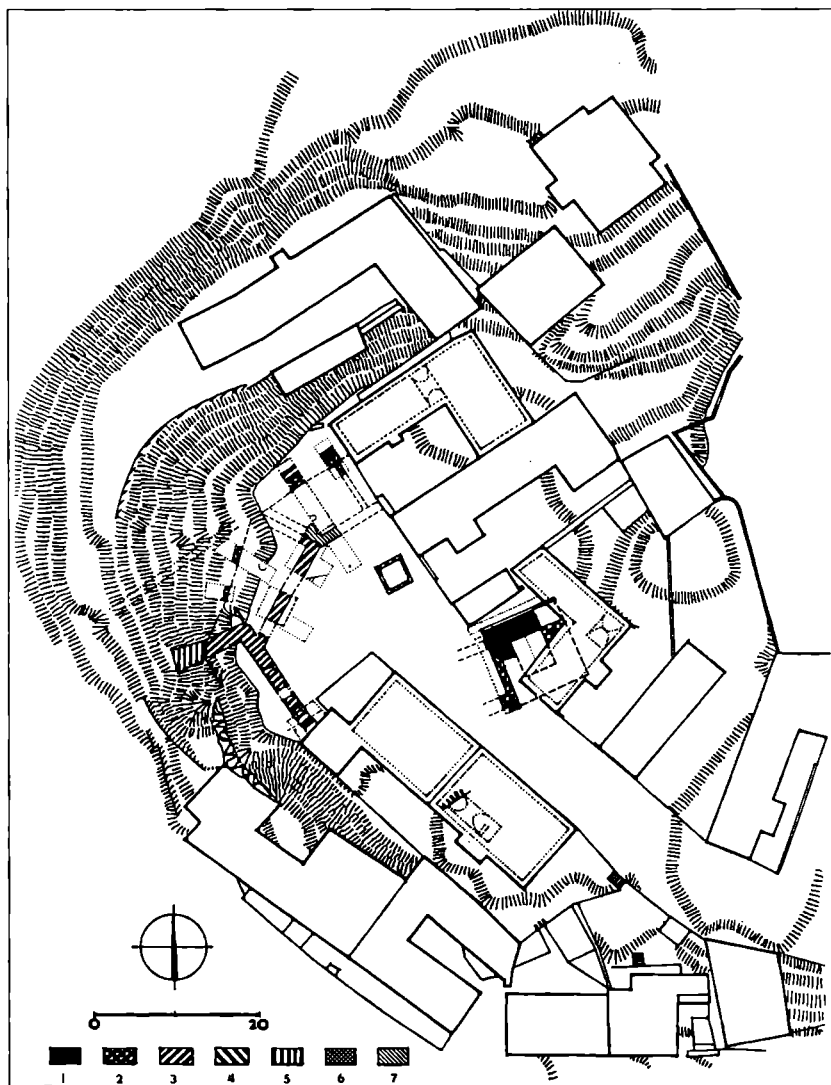
Obr. 2. Říčany hrad, okr. Praha-východ. Půdorys hradu se zakreslenými výsledky archeologického výzkumu v letech 1999–2000. 1 – dochované nebo archeologicky zjištěné zdivo první stavební fáze z 13. století, 2 – v negativu zjištěné zdivo první stavební fáze z 13. století, 3 – dochované nebo archeologicky zjištěné zdivo druhé stavební fáze z 13. století, 4 – blíže nedatované středověké zdivo, 5 – zdivo z 20. století, 6 – zdivo třetí stavební fáze, 7 – negativ zdiva třetí stavební fáze. Kresba V. Durdík.

Na severní a západní straně byl hradní areál (obr. 2) dostatečně chráněn přirozeným svahem. Stranu proti městu zabezpečil mohutný obloukově vedený příkop. Jeho průběh dobře ilustrují stopy v parcelaci, indikuje dochovaná část zkomolených hran a potvrzují

2. Říčany, Burg, Bezirk Prag-Osten. Grundriß der Burg mit den eingezeichneten Ergebnissen der archäologischen Forschung in den Jahren 1999–2000. 1 – das erhaltene oder archäologisch festgestellte Mauerwerk der ersten Bauphase aus dem 13. Jh., 2 – das im Negativ festgestellte Mauerwerk der ersten Bauphase aus dem 13. Jh., 3 – das erhaltene oder archäologisch festgestellte Mauerwerk der zweiten Bauphase aus dem 13. Jh., 4 – das nicht näher datierte mittelalterliche Mauerwerk, 5 – Mauerwerk aus dem 20. Jh., 6 – das Mauerwerk der dritten Bauphase, 7 – das Mauerwerks der dritten Bauphase – Negativ. Zeichnung V. Durdík.

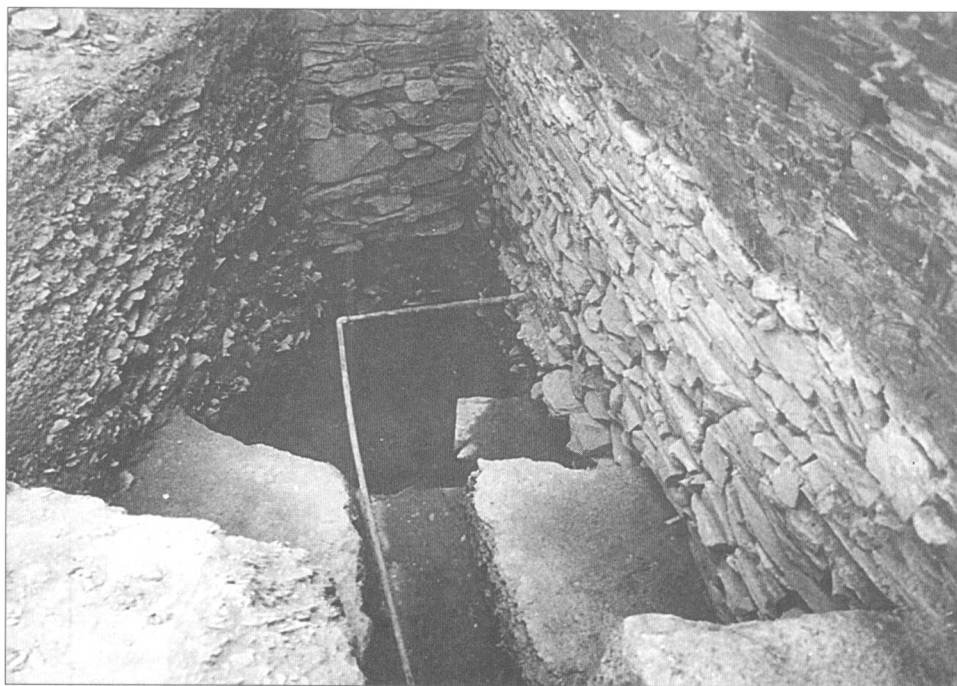
Obr. 3. Říčany hrad, okr. Praha-východ. Sonda 4 odkrývající negativ nároží a severovýchodní strany věže se stupňovitě provedenou základovou spárou v pohledu z interiéru věže. Foto T. Durdík.

Vnitřní hrad vykazoval mírně zaoblený polygonální obrys. Nejspíše v blízkosti vstupní komunikace do hradního jádra se v jeho východním, pravouhlém nároží tyčil mohutný čtvercový, minimálně třípatrový plochostropý donjon o stranách 10 m. Doposud z něj stojí severozápadní nároží. Na koruně tohoto torza se dochoval zbytek schodiště v síle zdi. Stupňovité založení severovýchodní a jihovýchodní stěny (obr. 3) dokládá, že plocha nádvoří ležela výše než terén před ostatními stranami věže. Jihozápadní stranu věže prolomovaly dva vstupy (spodnější z nich zřízený dodatečně) vedoucí do interiéru navazujícího jihovýchodního křídla. Jak dokládá výběh nádvoří zdi na těle věže, byly obě stavby provázány. Provázán byl i archeologicky zjištěný základový vkop vnější stěny křídla a jihozápadního nároží věže (vlastní zdívo zde bylo v úplnosti vyrabováno).

3. Říčany, Burg, Bezirk Prag-Osten. Sonde 4 entdeckt das Negativ der Ecke und der Nordostseite des Turms mit der stufenweise durchgeführten Gründungssohle – Ansicht aus dem Turminterieur. Foto. T. Durdík.

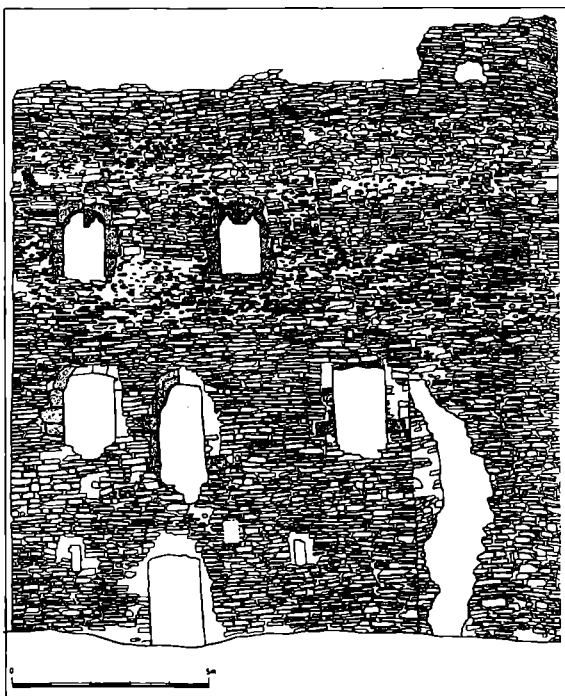
Obr. 4. Říčany hrad, okr. Praha-východ. Fotogrammetrické zaměření nádvoří fasády jihozápadního palácového křídla. Tesané architektonické články tečkovány. Kresba J. Minarčíková.

Jihozápadní křídlo představuje nejlépe dochovanou a dominantní část hradu (obr. 4; 5). Prakticky v plné výši z něj stojí nádvorní a jedna boční stěna, jejich nároží je oblé. Křídlo bylo přiloženo k již stojící obvodové hradbě i jihovýchodnímu křídlu. Plochostropé přízemí bylo přístupno z nádvoří portálem a osvětlováno dvěma šterbinovými okénky. Ostění těchto otvorů se nezachovala. Plochostropé bylo i patro, do něhož se v nádvorní stěně vcházelo portálem z nádvoří pavlače či peronu. Dvě patrně sdužená hrotitá okna po stranách byla již situována ve výklencích se sedátký. Hlavní reprezentační prostor méně obvykle obsahuje druhé patro. Šlo o omítaný sál o rozměrech 13×5 m sklenutý třemi poli křížových

4. Říčany, Burg, Bezirk Prag-Osten. Die fotogrammetrische Vermessung der Hoffassade vom südwestlichen Palasflügel. Punktiert sind die gehauten architektonischen Elemente bezeichnet. Zeichnung J. Minarčíková.

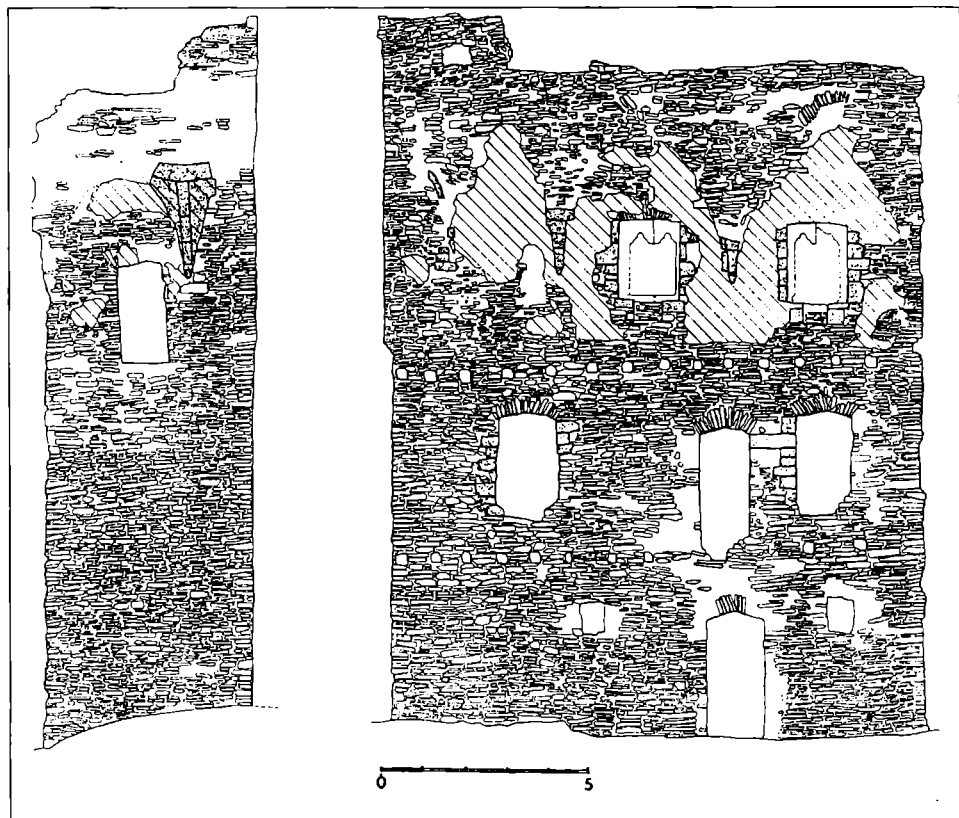
Obr. 5. Říčany hrad, okr. Praha-východ. Fotogrammetrické zaměření interiéru jihozápadního palácového křídla. Stav po destrukci zbytků klenby velkého sálu v roce 1991. Tesané architektonické články tečkovány, dochované omítky sraňovány. Kresba J. Minarčíková.

5. Říčany, Burg, Bezirk Prag-Osten. Die fotogrammetrische Vermessung – Interieur des südwestlichen Palasflügels. Zustand nach der Destruktion der Gewölbereste im großen Saal im J. 1991. Punktiert sind die gehauten architektonischen Elemente und schraffiert die erhaltene Verputzflächen bezeichnet. Zeichnung J. Minarčíková.

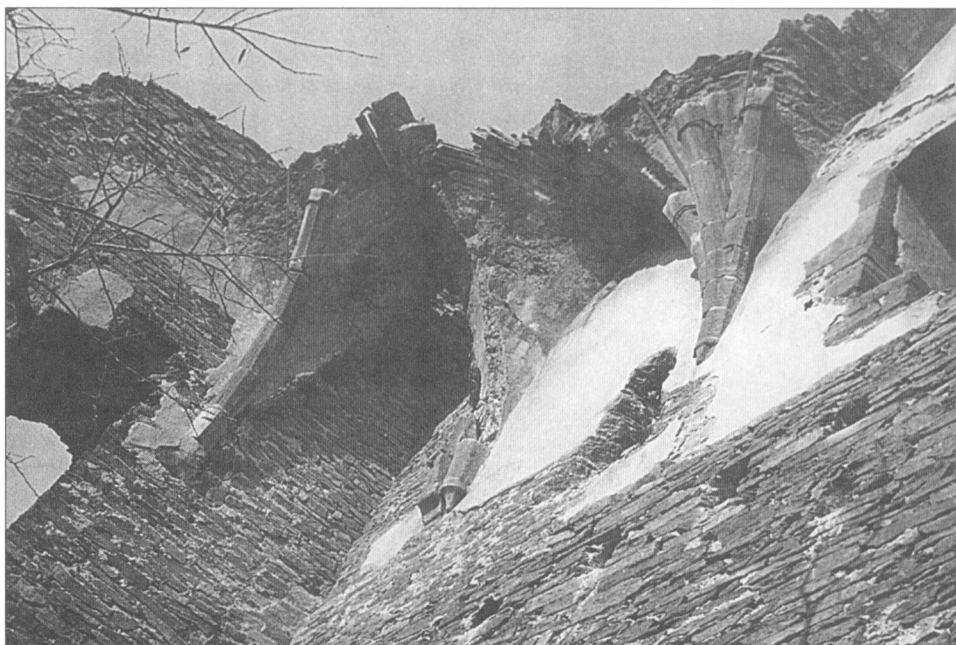
Obr. 6. Říčany hrad, okr. Praha-východ. Zbytek kleneb a koutového krbu velkého sálu ve druhém patře jihozápadního palácového křídla. Stav v roce 1976. Foto T. Durdík.

kleneb s těžkými okosenými žebry a vytápěný koutovým krbem (obr. 6). V nádvoří stěně ho osvětlovala dvě sdružená hrotitá okna ve výklencích se sedátky a severozápadní stěnu prolamoval vstup do podstřešního patra či krovu navazujícího severozápadního křídla. Nad sálem existovalo nejspíše ještě podstřešní polopatro či ochoz.

6. Říčany, Burg, Bezirk Prag-Osten. Rest des Gewölbes und des Eckkamins im großen Saal im zweiten Stock des südwestlichen Palasflügels. Zustand im J. 1976. Foto T. Durdík.

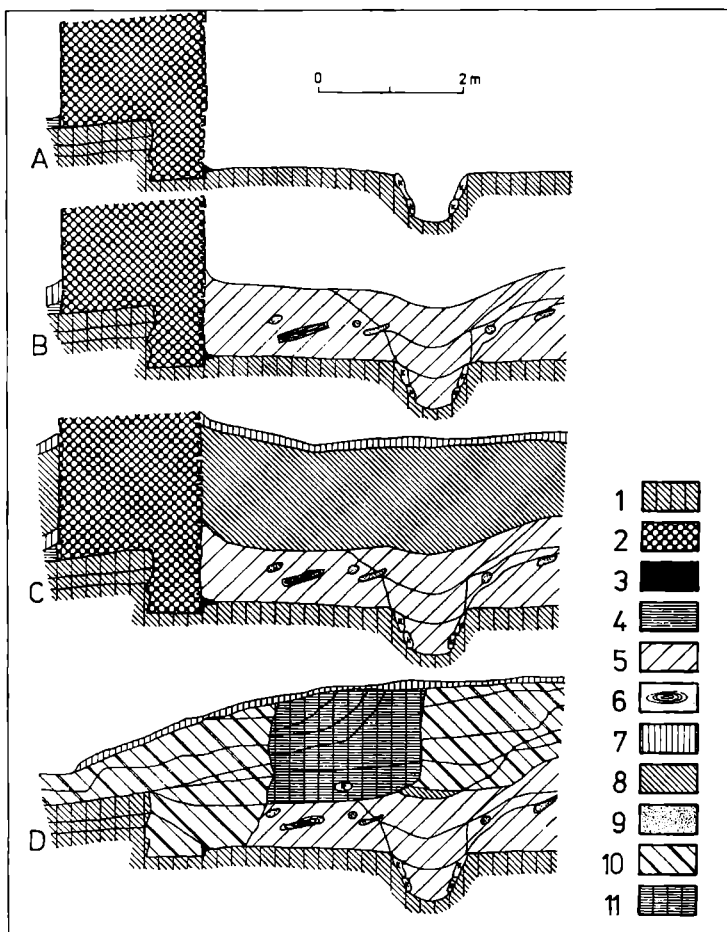
Obr. 7. Říčany hrad, okr. Praha-východ. Rekonstrukce postupu archeologizace severozápadní stěny severozápadního křídla hradu (profil sondy 9). A – situace ve středověku. B – stav po destrukci dřevěných částí stavby a jejich omazů. C – stav po destrukci horních částí zděných konstrukcí. D – nálezový stav vzniklý v důsledku nekolikanásobného rabování stavebního kamene ze zdiva i destrukcí a poškození výkopem inženýrských sítí. 1 – geologické podloží, 2 – severozápadní zeď křídla, 3 – v době stavby vyhrězlá a napadaná malta, 4 – životní nečistoty v parkánu, 5 – destrukovaná mazanice z omazu dřevěných konstrukcí, 6 – dřevo, 7 – drn, 8 – hrubá destrukce s velkými kameny, 9 – humosní výplň děr hlodavců, 10 – vrstvy jemného překopaného stavebního odpadu, z nichž byl vytěžen stavební kámen, 11 – výplň výkopu vodovodu (R – roura). Kresba J. Durdíková.

postižených terénních poměrů, vyžadujících sledování negativů stavebních konstrukcí a situací, prezentujeme generalizovanou rekonstrukci postupu archeologizace severozápadní stěny křídla (obr. 7). Ve středověku (situace A) byla na terénní hranu, osekanou i na širší parkánu, stupňovitě založena obvodová zeď, přičemž při její patě vznikl k patě zdiva vzlírající útvar z vyhřezlé a odpadlé malty (obr. 8). Do podlahy zahloubeného interiéru byla vyhloubena kruhová, kameny vyložená stahovací jímka, podlaha byla uklížena. Situace B zachycuje stav po destrukci dřevěných konstrukcí ve vyšších úrovních. V suterénu se vytvořila vrstva nevytvořené mazanice proložená dřevem. Vrstva prosedla do jímky, do níž se stále stahovala vlhkost a vrstva se tak probarvovala. Tento stav setrval nějakou dobu, neboť vrstvu využili hlodavci k hloubení děr, které se postupně vyplňovaly humusem. Situace C zachycuje stav po zřícení horních zděných konstrukcí, při nichž byla mazanice vrstva překryta hrubou kamennou destrukcí. Situace D pak zachycuje nálezovou situaci, která je výsledkem několikanásobného novověkého rabování stavebního kamene. Těženy byly jak dochované stavební konstrukce (ze zdiva zůstal jen útvar vyhřezlé malty s jeho otiskem), tak destrukční vrstvy (zbyl z nich pouze nepatrný zbytek v prosednutí do stahovací jímky). Zdivo a destrukční vrstvy tak nahradily několikanásobné superpozice rabovacích jam a vrstev tvořených stavebním odpadem zbaveným použitelného stavebního kamene. Nejmladším zásahem je nedávný, bez archeologického sledování provedený výkop vodovodního řadu.

7. Říčany, Burg, Bezirk Prag-Osten. Rekonstruktion der Archeologisierung der Nordwestwand im nordwestlichen Flügel der Burg (Profil der Sonde 9). A – Situation im Mittelalter. B – Zustand nach der Destruktion der hölzernen Bauteile und der auf ihnen aufgetragenen Kleebodenschicht. C – Zustand nach der Destruktion der Oberteile von Konstruktionen aus Mauerwerk. D – Fundsituation nach dem mehrmaligen Bausteinrauben aus dem Mauerwerk und nach der Destruktion und Beschädigung im Zusammenhang mit dem Rohrgraben. 1 – der geologische Untergrund, 2 – die nordwestliche Mauer des Flügels, 3 – der beim Bauen gefallene und vorgetretene Mörtel, 4 – Unreinigkeiten im Zwingerbereich, 5 – der destruierte Kleebodene strich aus den hölzernen Konstruktionen, 6 – Holz, 7 – Rasen, 8 – große Destruktion mit großen Steinen, 9 – Humusausfüllung in Nagetierlöchern, 10 – durchgegrabene Feinbauschuttschichten, aus den der Baustein gewonnen wurde, 11 – Ausfüllung im Rohrgraben (R – Rohr). Zeichnung J. Durdíková.

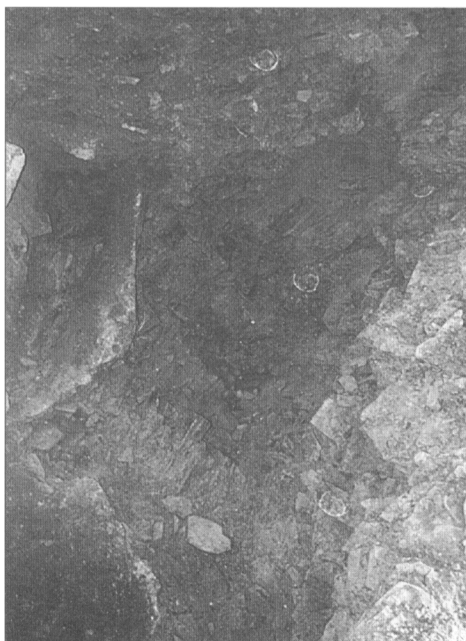
Obr. 8. Říčany hrad, okr. Praha-východ. Sonda 9. Negativ vnější stěny severozápadního křídla. Vlevo vyhřezlá malta při zaniklém vnitřním lci. Foto T. Durdík.

8. Říčany, Burg, Bezirk Prag-Osten. Sonde 9. Außenwand des Nordwestflügels – Negativ. Links der vorgetretene Mörtel an der eingegangenen Mauerflucht. Foto T. Durdík.

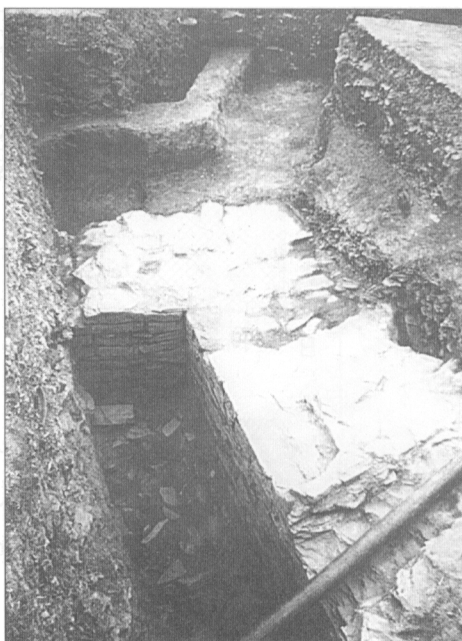
Obr. 9. Říčany hrad, okr. Praha-východ. Sondy 10, 12. a 15. Styk zdiva starší zahloubené části severozápadního křídla (v popředí) s negativem stěny části mladší. Foto T. Durdík.

V dalším průběhu středověku bylo severozápadní křídlo prodlouženo dále k severovýchodu. Tato nová část již nebyla zahloubena a její jihozápadní stěna se na spáru podélně přiložila k severovýchodní stěně starší části (obr. 9). Zdivo nové části bylo výrazně slabší a je proto možno předpokládat, že stavba nedosahovala výše starší. Ve zdivu se dochovala pouze část slabé příčky, zbytek byl zjištěn v negativu. Interiér obsahoval nějakou konstrukci vyžadující kvalitní lože. Vnější zeď, k níž se zmiňovaná část přiložila, byla v novověku podkopána a vyvrácena směrem ven (obr. 10).

9. Říčany, Burg, Bezirk Prag-Osten. Sonden 10, 12 und 15. Mauerstoß des älteren vertieften Teils vom Nordwestflügel (im Vordergrund) mit dem Negativ des jüngeren Mauerteils. Foto T. Durdík.

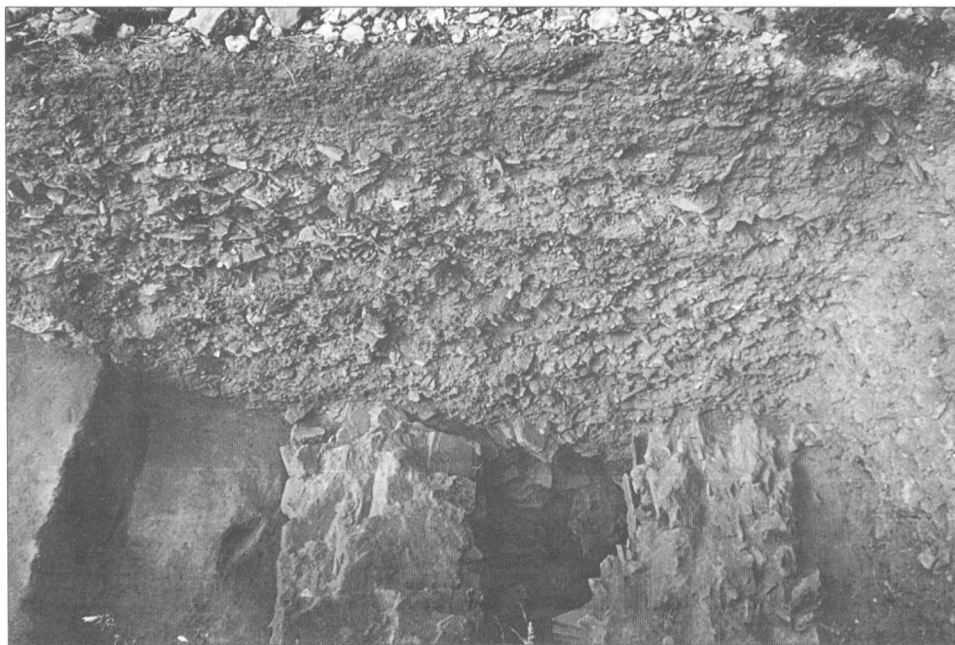
Obr. 10. Říčany hrad, okr. Praha-východ. Sonda 8. Základový vkop obvodové zdi jádra hradu s nádvoří hranou (vlevo) a v důsledku vyvrácení hradby (směrem do prava) posunutě bloky jejího základového zdiva. Foto T. Durdík.

10. Říčany, Burg, Bezirk Prag-Osten. Sonde 8. Fundamentgrube der Umfangsmauer des Burgkerns mit der Hofkante (links), die Mauer wurde nach rechts umgestürzt und die Fundamentmauerwerkblöcke haben sich verschoben. Foto T. Durdík.
