**Opevnenie mestského hradu v Banskej Bystrici v 15. a na začiatku 16. storočia**

*Archaeologia historica*. 2002, vol. 27, iss. [1], pp. 355-370

LUBICA FILLOVÁ – MARTA MÁCELOVÁ – MICHAL ŠIMKOVIC

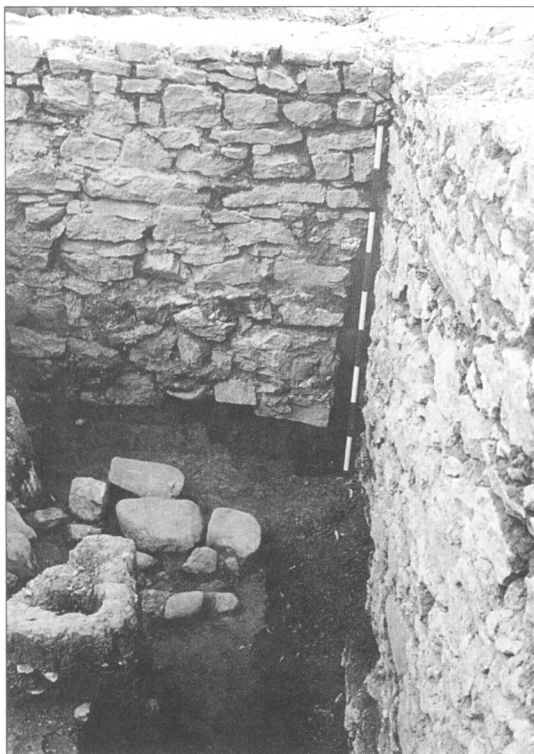
Obr. 2. Mestský hrad, základy strážneho domčeka sekundárne pripojené k vnútornej strane hradbového múra. Foto: M. Mácelová.

Výskumom (sonda III/96) sa overila aj zaniknutá časť tzv. strážneho domčeka, pristavaného k severovýchodnému nárožiu hradnej veže, z ktorého sa zachovala časť obvodových murív pod úrovňou terénu a suterén z východnej strany veže (Fillová 1996, 18–26; Mácelová 1997, 183–185). Základy strážneho domu, postaveného staviteľom Boženikom v roku 1587 (Filip 1936, 11) boli široké 0,95–1,0 m. Severný obvodový múr sa kolmo pripájal k vnútornej strane západného hradobného múra vo vzdialenosti 6,7 m od veže (obr. 2). Základové murivo z lomového kameňa bolo spájané hrubozrnnou maltou bledookrovej farby. V tejto sonde sa v hĺ. 1,5–1,7 m zistili 4 kolové jamy a spálené koly z drevenej palisády. Mali paralelný priebeh ako hradné múry, od ktorých boli vzdialené 2,2 m východným smerom. Pokračovanie palisády severným smerom sa overilo v nasledujúcej výskumnej sezóne roku 1997, kedy sa vytýčila sonda 1/97 o rozmeroch 7,2×9,5 m, ktorá sa na severnej strane napájala na sondu III/96. Tu sa zistilo celkom 12 kolových jám rôzneho priemeru (9–27 cm), ktoré sa severným smerom približovali k hradnému múru (obr. 3, 4). Väčšie kolové jamy zistené v hĺ. 1,7–2,7 m boli obložené kameňmi. Pri nich sa nachádzali železné hroty striel z kuší, keramika a mince Žigmunda I. (1387–1437), Ladislava V. (1453–1457) a Mateja Korvína (1458–1490). V západnej časti sondy 1/97 sa zistili dvojice kolových jám menších rozmerov, z ktorých dva boli do terénu zasadené šikmo. Boli rozostavené 0,5 m od seba v šírke 2,5 m. Predpokladáme, že mohli vymedzovať vstupný priestor do areálu hradu.

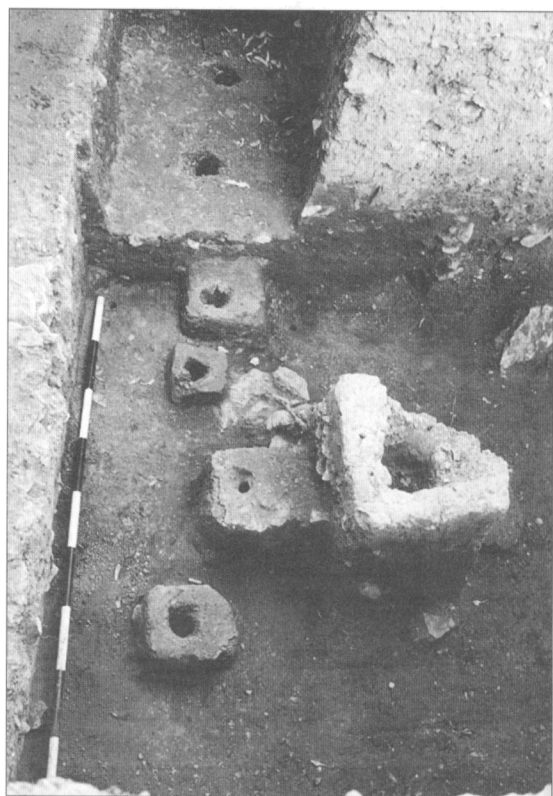
Obr. 4. Mestský hrad, kolové jamy v sonde I/97. Foto: M. Mácelová.

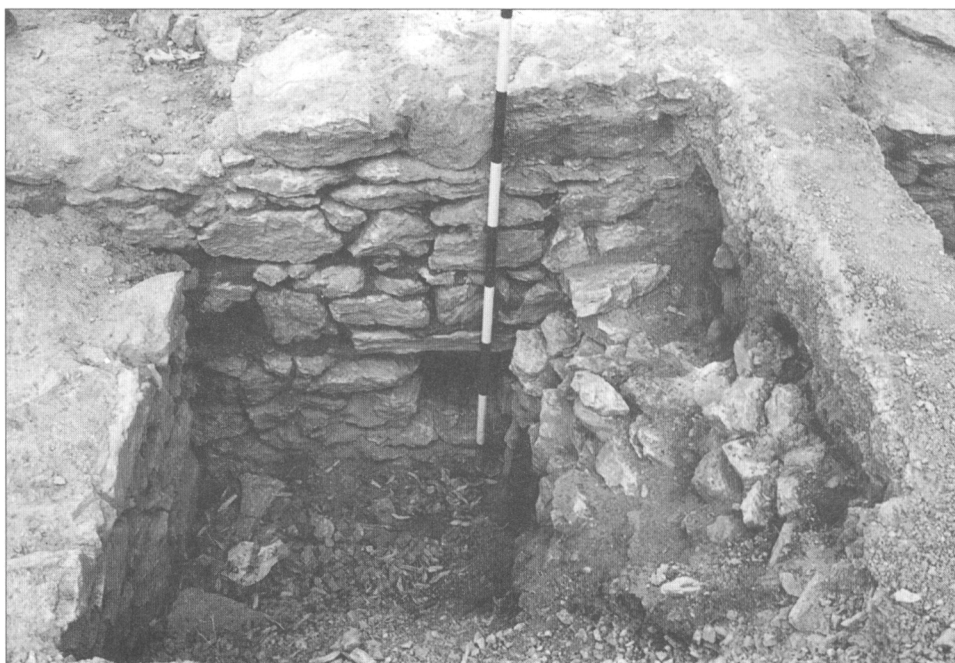
**Obr. 5.** Mestský hrad, otvory v západnom hradobnom mure. Foto: M. Mácelová.

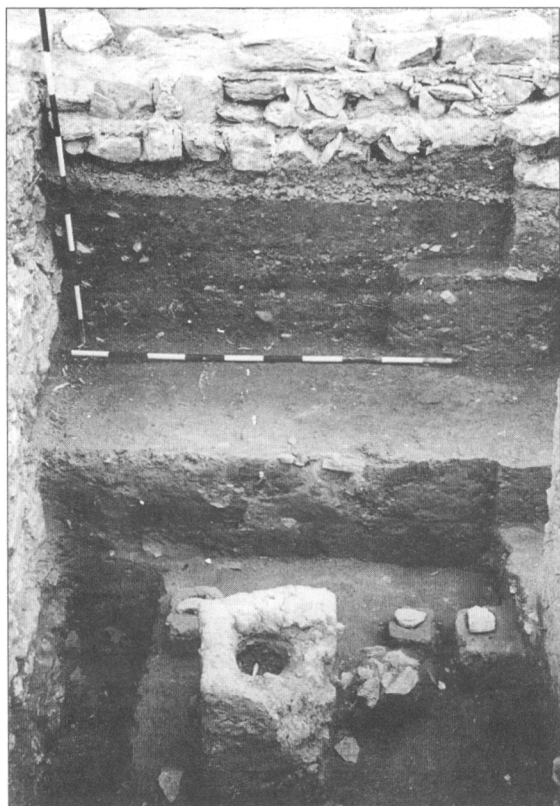
**Obr. 6.** Mestský hrad. Sonda 1/97, kamenná drvína na upravenom teréne ako podklad spálenej dlážky dreveného objektu z konca 15. stor. Foto: M. Mácelová.
