## Vstup do věže kostela sv. Ducha ve Višňové

*Archaeologia historica*. 2002, vol. 27, iss. [1], pp. 421-424

LUCIE KRACÍKOVÁ

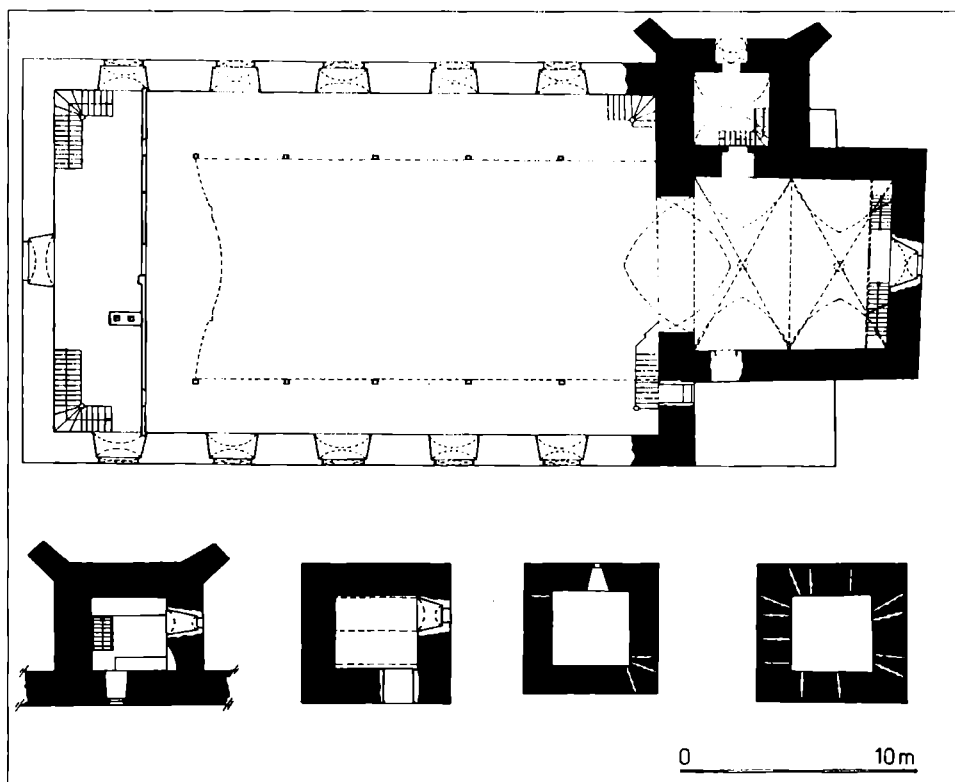
Obr. 1. Půdorys kostela sv. Ducha ve Višňové jednotlivými řezy pater věže, černě vyznačeny středověké fáze.

Věž založil stavitel na čtvercové základně (630×630 cm) se zdívkou o síle 150 cm. Patně nevznikala spolu s presbytářem. Dokladem toho je opěrák presbytáře, o kterém předpokládáme, že je obsažen ve východním zdivu věže. V dalších patrech byla věž nasazena na východní štít lodi jehož středověká koruna dosud nese otisky latí a šindelů. Hmotu věže podpírají dva diagonálně situované opěráky, provázané na severní straně se zdívkou. Opačnou stranu staticky zajistil presbytář a loď. Mezi opěráky je v ose věže směrem k severu vstup do podvěží. Jinou komunikaci do přízemí věže z exteriéru neznáme. Prostor přízemí věže zaklenula plná valená klenba, orientovaná kolmo k ose presbytáře. Vstup do patra, vedený průrazem v klenbě, je mladšího data. O řešení původní komunikace lze za současného stavu poznání vyslovit pouze tři hypotézy. První se opírá o dnes zazděný dveřní otvor z presbytáře. Jeho výšková úroveň několik metrů nad podlahou presbytáře však nevylučuje jeho spojení s evangelickým užíváním kostela v 15. století, kterému by nasvědčovaly i vysoké, ještě snad pozdně středověké cihly v ostění. Druhou hypotézu o komunikaci do patra vyvolává vstup z vnějšku. Podle dochovaných stop v interiéru by ústil asi 250 cm nad terénem ve zdivu východní věže a cesta by stoupala po rubu klenby věžového přízemí. Proti hypotéze však stojí pravděpodobné stáří opěráku presbytáře. Jako poslední hypotéza se ukazuje možnost, že přízemí bylo plochostropé a zbudování klenby souvisí až se zbudováním již zmíněného portálu z presbytáře v patře. Zcela jasně není ani osazení lomeného

1. Grundriß der Kirche des Hl. Geistes in Višňová, einzelne Turmetagen. Schwarz sind die mittelalterlichen Phasen bezeichnet.
2. Kirche des Hl. Geistes in Višňová. Das Presbyterium und ein Turmteil mit dem Schiff-Anblick von Nordosten.
3. Kirche des Hl. Geistes in Višňová, Eingang in den Raum unter dem Turm von Norden-Detail.

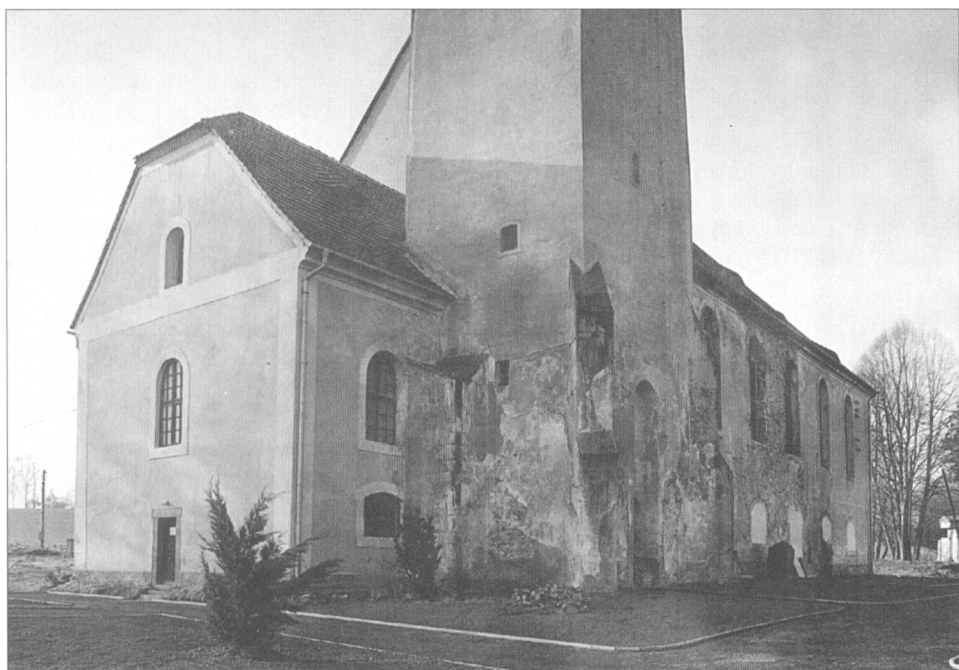
**Obr. 2.** Kostel sv. Ducha ve Višňové, pohled na presbytář a část věže s lodí od severovýchodu, foto R. Kurša.

Jako staveniště kostela posloužil konec ostrožny s osou východ–západ. Církevní areál vymezuje hřbitovní zeď, obšhající hranu ostrožny, nevykazující dnes žádné obranné prvky. Nejstarší, z druhé poloviny 13. století, je pravouhlý presbytář sklenutý příčně dvěma poli křížové klenby a východní zeď lodi se štítem, obracejícím se nad loď trojicí hlubokých slepých arkád. Zbylé zdivo lodě vykazuje strukturu stavby z období klasicismu a můžeme je tak spojit s přestavbou kostela z let 1802 až 1804. Věž stojí na severní straně presbytáře.

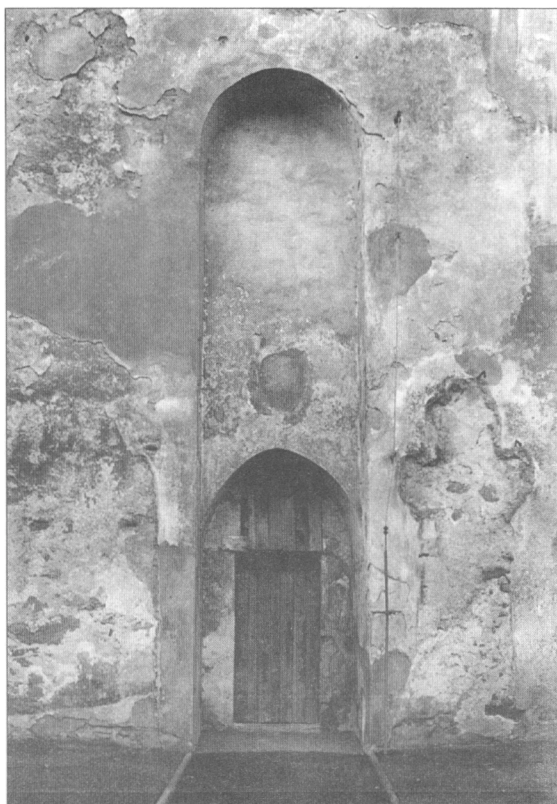
**Obr. 3.** Kostel sv. Ducha ve Višňové, detail vstupu do podvěží od severu, foto R. Kurša.

Z hlediska pevnostního využití má význam zcela ojedinělý vstupní otvor do podvěží z vnějšku. Otvor s přímými dispozičně nečleněnými špaletami dělí rozdílné záklenky. Přední třetinu sklenul plný oblouk, nasazený dvakrát výše, než oblouk zadní. Jeho lomený tvar, dnes zaoblený omítkou, zaklenul zbylé dvě třetiny zdiva. Opadlá omítka ukazuje, že zdivo zadních dvou třetin, včetně záklenku, je z bílých pískovcových kvádrů. Pečlivě opracované kvádry s minimální ložnou sparou jsou provázány i do přední třetiny výklenku. Druhotně byl kámen přetažen asi třemi vrstvami kompaktního štuku. Vstup zužuje cihlová vyzdívka, které vznikla až po odstranění starších dveří. Průzkum naznačuje, že i starší dveře byly osazeny později. Usuzujeme tak z absence západky dveří z hrubě vložených závěsů a i z druhotně vysekaných kapes pro závoru v západní a východní stěně interiéru. Protože průzkum nezjistil žádné původní stopy uzavření vstupního otvoru, zůstává jeho fungování otázkou.

Na základě podobných vstupů na ostatních středověkých stavbách, především městských bránách, uvažujeme v našem případě na uzavření podvěží padací mříží. I přesto, že průzkum nedovolil provedení hloubkové sondáže, zdá se, že ve zdivu výklenku nebyly vodící drážky. Na jejím předpokládaném místě se sice objevují kousky cihel a prejz, ale nepochybná hrana drážky se pod opadlou omítkou nerýsuje. Vedení mříže snad mohlo zajišťovat několik vystouplých kamenů nebo později odstraněné železné trny. Potvrzení užití mříže by pomohl řešit i hloubkový průzkum v horní části niky, kde lze předpokládat otvor pro vedení lana či řetězu na kladku v patře věže, případně stopy jiného systému na vytažení padací mříže (Pipper 1996, 305–310).
