Najstaršia etapa domu na Hlavnej ul. č. 1 v Trnave

K typu meštianskeho domu viazaného na nemeckú kolonizačnú vlnu

JAROSLAVA ŽUFFOVÁ

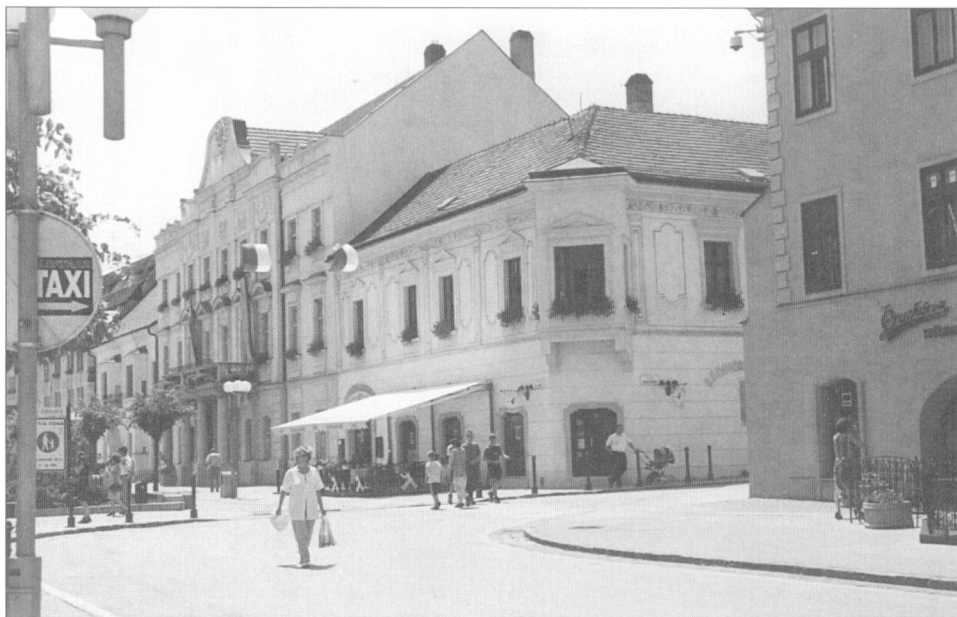
Obr. 1. Dnešný stav domu na Hlavnej ul. č. 1 v kontexte zástavby Hlavnej ulice.

1. Trnava (Türnau). Der heutige Zustand des Hauses in der Hauptgasse Nr. 1.
2. Trnava (Türnau), Hauptgasse Nr. 1. Sichtbare Kanten in der Ostwand des ursprünglichen Eingangs in den eingetieften Raum des Hauses. Im Vordergrund ein Sekundärgewölbe.

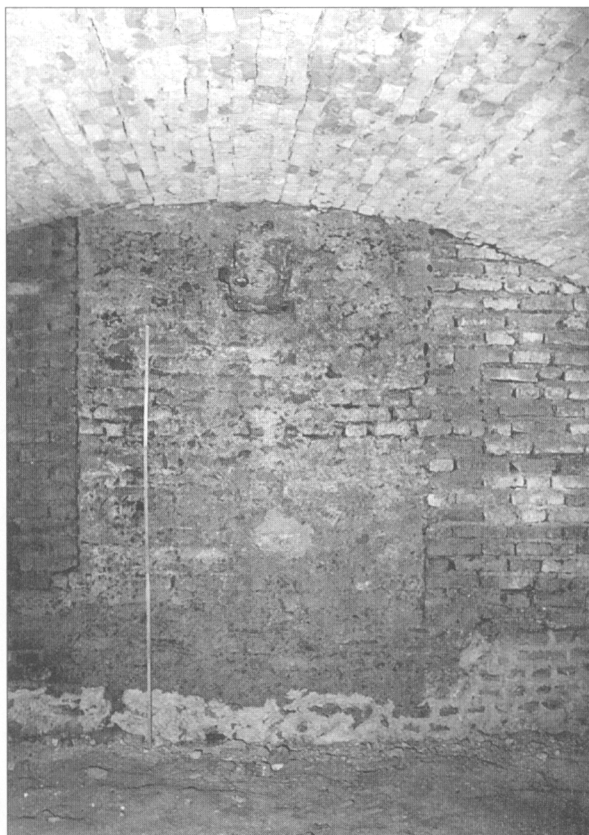
Obr. 2. Viditeľné hrany špaliet pôvodného vstupu do spodného podlažia vo východnej stene, v popredí sekundárna klenba.

Pri výskume interiéru pôvodného 2. NP (dnešné prízemie) sa v rámci severnej obvodovej steny, lemujúcej Radlinského ul. našli stopy po primárnom vstupnom otvore, ešte v stredoveku prebudovanom na okno (Žuffová 2000). Pôvodné murivá tejto, rovnako ako západnej steny priestoru, sú však narušené natoľko, že po ďalších predpokladaných otvoroch sa nezachovali žiadne stopy. V stene pozdĺž Hlavnej ulice bola prevažná časť pôvodného muriva odstránená v súvislosti s osadením veľkoplošného výkladu zač. 20. stor. V najlepšom stave sa zachovala pôvodná južná obvodová stena domu, ktorá sa pri neskoršom stredovekom náraste a premene objektu na prejazdový dom, stala medzitraktovou stenou. V interiéru sa podarilo podľa odtlačkov na severnej a južnej stene určiť polohu primárnej podlahy priestoru, ktorá ležala vo výške asi 60 cm nad dnešnou podlahou. Žiaľ výskum v interiéru dnešného poschodia ešte nebolo možné doposiaľ pre jeho pre obývanosť vykonať.

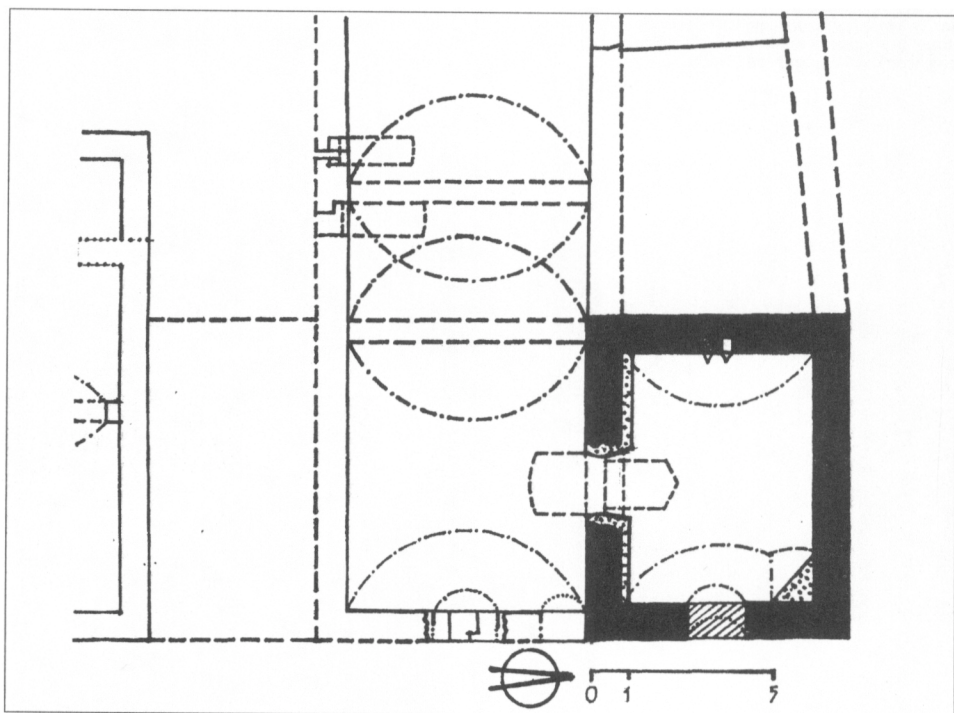
Obr. 3. Časť pôdorysu spodného podlažia dnešného domu s vyznačením rozsahu najstaršej etapy, šikmé šrafovanie – zámurovka pôvodného vstupu, bodkované plochy: novoveké murivo.

3. Trnava (Türnau), Hauptgasse Nr. 1. Ein Teilgrundriß des unteren eingetieften Raumes mit der Bezeichnung der Ausdehnung der ältesten Phase. Schräge Schraffierung: Einmauerung des ursprünglichen Eingangs. Punktierte Fläche: neuzeitliches Mauerwerk.

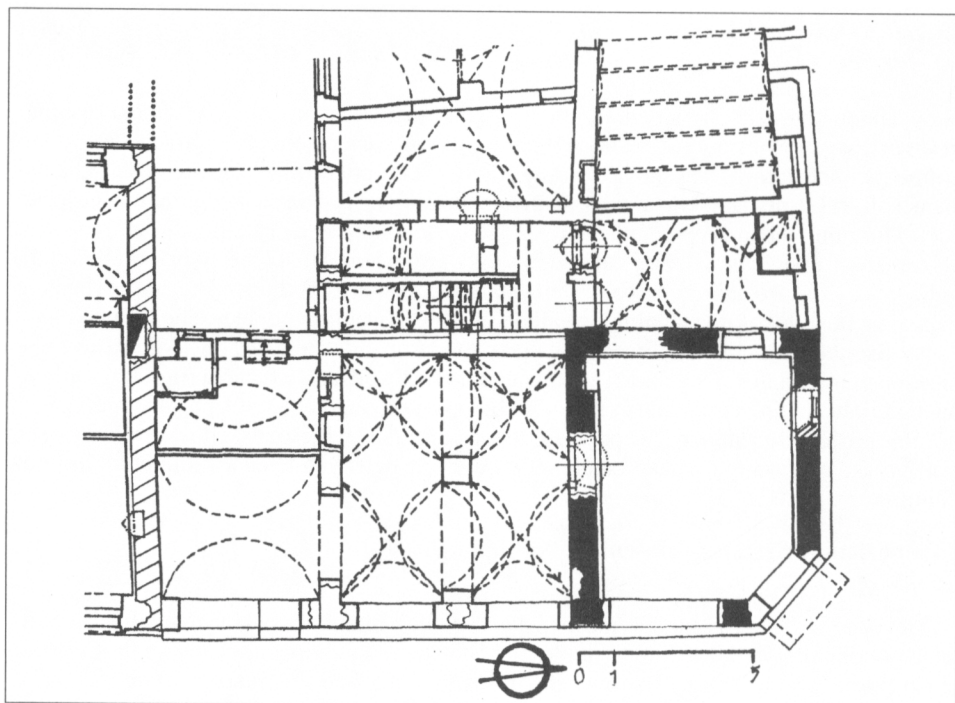
Obr. 4. Časť pôdorysu prízemia dnešného domu s vyznačením rozsahu najstaršej etapy.

4. Trnava (Türnau), Hauptgasse Nr. 1. Ein Teilgrundriß des Erdgeschosses mit der Bezeichnung der ältesten Phase.
5. Trnava (Türnau), Hauptgasse Nr. 1. Gesamtgrundriß des heutigen Stockwerks des Hauses in der ältesten Phase.

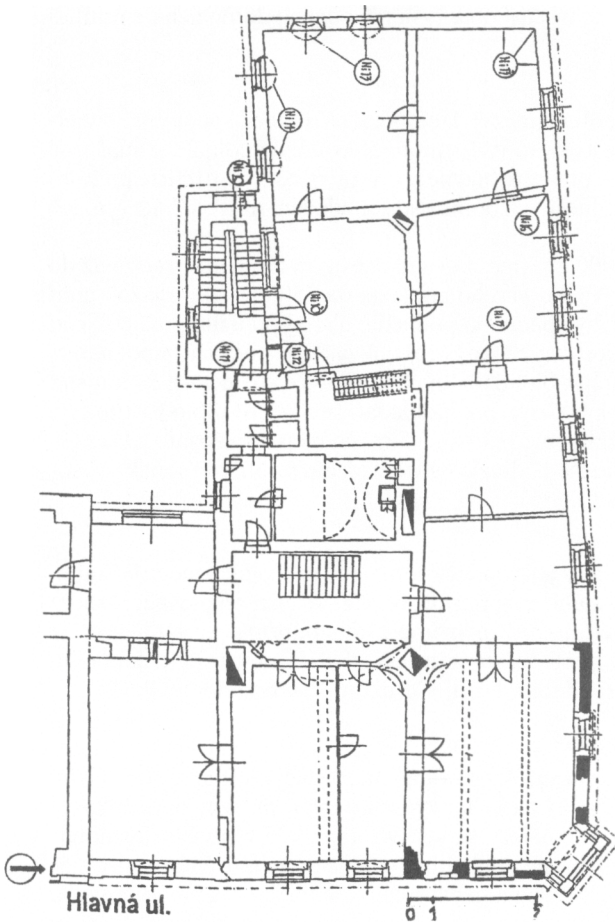
Obr. 5. Celkový pôdorys dnešného poschodia domu s vyznačením rozsahu najstaršej etapy.

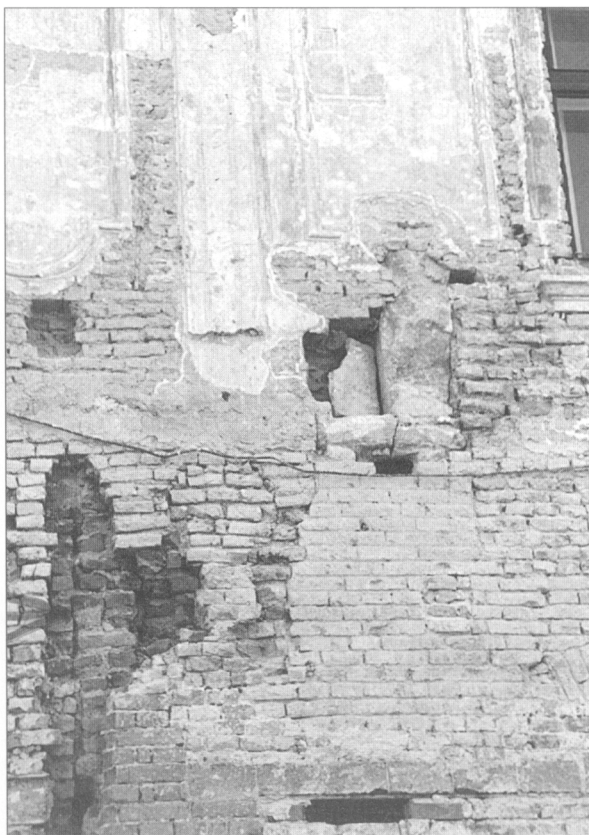
Obr. 6. Detail časti východnej fasády s nálezmi z najstaršej etapy – juhovýchodné nárožie a fragment okna pôvodného domu.

Vo fasáde orientovanej do Hlavnej ulice sme v úrovni medzi dnešným prízemím a poschodím zistili v Trnave doposiaľ ojedinelý nález. Ide o torzo niekdajšieho okna z 2. NP. Už samotný fakt, že sa našlo okno v nadzemnom podlaží je zriedkavosťou. Vyššie podlažia boli totiž v porovnaní s niekdajšími spodnými, čo sú dnešné pivnice, omnoho viac narušené prestavbami, takže mnohé detaily zanikli. Taktiež vzhľadom na to, že sú omietnuté, vyžadujú si zložitejší proces skúmania, než neomietnuté murivá pivnic a často pre sú pre hlbkový výskum úplne nedostupné kvôli obývanosti priestorov.

Z armovania okna sa zachovala časť parapetného kameňa, dlhá cca 70 cm a časť pravej severnej stojky vysoká 100 cm. Celistvo je zachovaný iba prierez stojky, ktorý má rozmery: 36×20,5 cm. Oba prvky sú bez profilácie. Sondou dovnútra otvoru, zamurovaného ešte v stredoveku, sa zistil aj úsek severnej špalety, vbíhajúcej do steny strmou šikminou, ktorou sa otvor smerom do interiéru rozširoval. Torzálnosť nálezů a radikálne premurovky okolia kamenných fragmentov dovoľujú vysloviť sa len k šírkovému rozmeru okna, aj to iba rámcovo. Jeho odhad nám umožňuje skutočnosť, že sa okno nachádza v blízkosti náročia pôvodného domu – teda jeho šírka je obmedzená bočnou obvodovou stenou. Ak by sme predpokladali, že južná špaleta sa v interiéri napája na bočnú stenu domu a pritom smeruje šikmo k exteriéru symetricky so severnou, potom by mohlo mať okno pri vonkajšom líci svetlú šírku cca 50–80 cm, pri vnútornom líci cca 125 cm. Táto šírka sa zhoduje s nálezmi v ostatných spomínaných prípadoch. K výškovému rozmeru môžeme dodať iba toľko, že okno nebolo nižšie ako 100 cm, keďže taká je výška zachovanej časti stojky. Okno nebolo možné skúmať zo strany interiéru, takže nepoznáme polohu a tvar záklenku okennej niky, ani umiestnenie parapetu.

6. Trnava (Türnau), Hauptgasse Nr. 1. Ein Teildetail der östlichen Fassade mit den Funden der ältesten Phase: südöstliche Ecke und ein Fensterfragment des ursprünglichen Hauses.

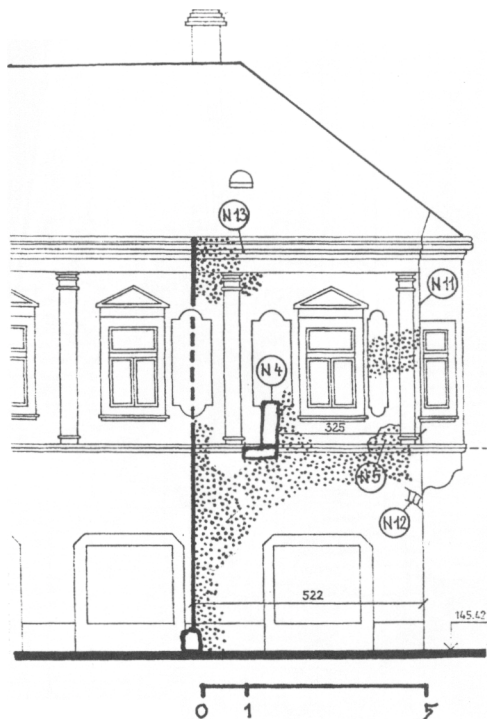
Obr. 7. Časť východnej fasády dnešného domu s nálezmi z najstaršej etapy bodkované plochy – doložená pôvodná úprava povrchu muriva škárováním.

7. Trnava (Türnau), Hauptgasse Nr. 1. Ostteil der Fassade des heutigen Hauses mit den Funden der ältesten Phase. Punktierte Fläche: erhaltene ursprüngliche Herrichtung der Oberfläche des Mauerwerks durch die Fugen.

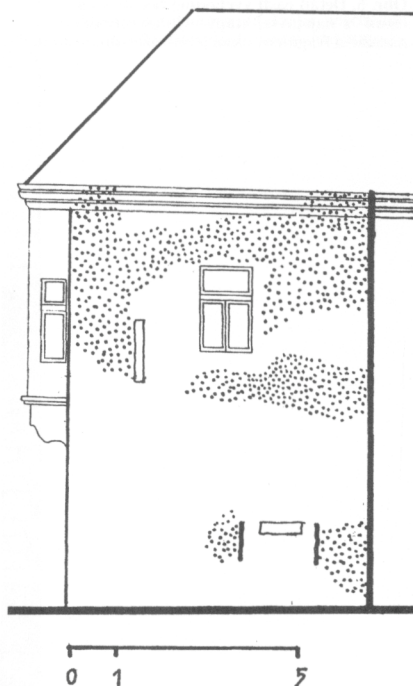
Obr. 8. Časť severnej fasády dnešného domu (pozdĺž Radlinského ul.) s nálezmi najstaršej etapy bodkované plochy – doložená pôvodná úprava povrchu muriva škárováním.

Zo vstupu do 2. NP domu na Hlavnej ul. č. 1 je jednoznačne doložená východná špaleta a poloha západnej umožňuje odvodiť rozsah zachovania škárovaného muriva. Záklenok bolo zničený pri prestavbe dvier na okno. Dverný otvor mal šírku do 150 cm, výšku okolo 230 cm. V súlade s analógiami ostatných vstupných otvorov predpokladáme segmentový záklenok a otvor vymurovaný iba z tehál – bez kamenného armovania.

8. Trnava (Türnaui), Hauptgasse Nr. 1. Ein Teil der nordlichen Fassade des heutigen Hauses (längs der Radlinský-Gasse) mit den Funden der ältesten Phase: punktierte Flächen – ursprüngliche Vorrichtung des Mauerwerks durch die Fugen.

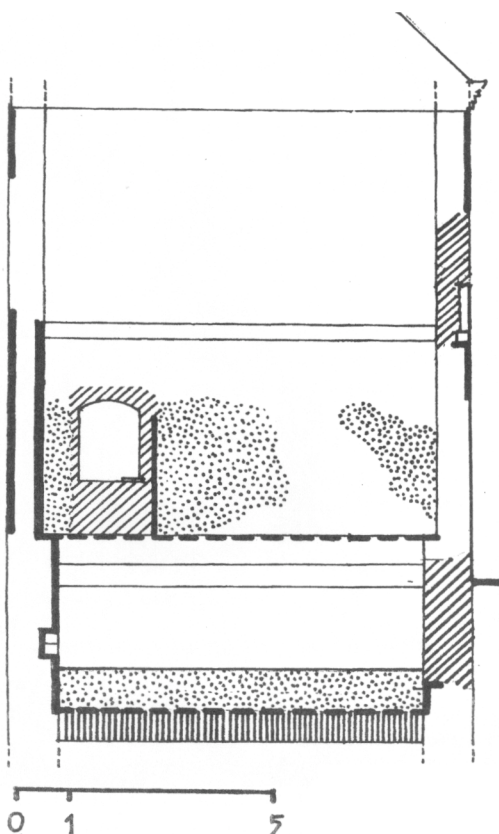
Obr. 9. Rez najstaršou časťou dnešného domu v smere západ-východ – hrubá plná čiara a bodkované plochy – doložená pôvodná úprava povrchu muriva škárováním; hrubá prerušovaná čiara – doložené pôvodné úrovne podláh; vertikálne šrafovanie – obnažený pôvodný základ severnej sten; šikmé šrafovanie – sekundárne zámurovky pôvodných otvorov.

9. Trnava (Türnaui), Hauptgasse Nr. 1. Schnitt durch den ältesten Teil des heutigen Hauses in der Richtung W–O. Die dicke Vollinie und punktierte Flächen dokumentieren die ursprüngliche Vorrichtung der Oberfläche des Mauerwerks durch die Fugen. Unterbrochene Linie: ursprüngliches Niveau der Fußböden, punktierte Linie: vorausgesetztes ursprüngliches Niveau des Fußbodens, vertikale Schraffierung: ursprüngliches Fundament der Nordwand, schräge Schraffierung: sekundäre Einmauerung der Öffnungen.

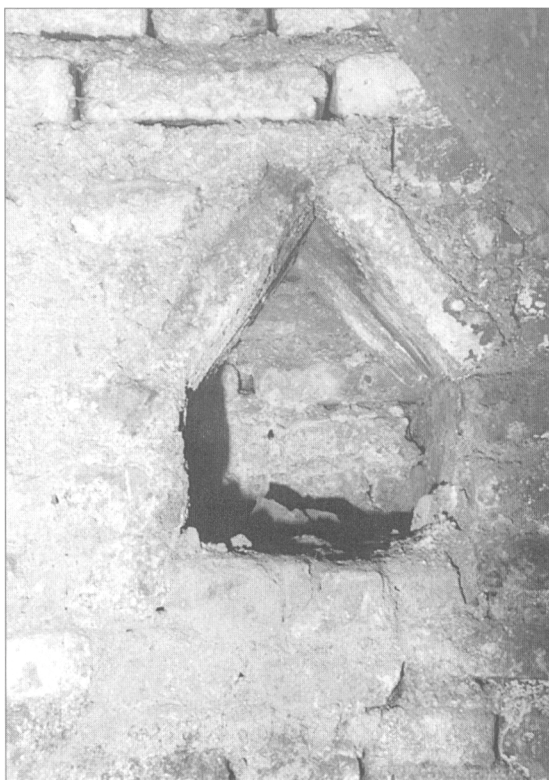
Obr. 10. Jedna z pôvodnej dvojice ník na uloženie osvetľovacieho telesa, západná stena spodného podlažia.

Na zadnej, západnej stene spodného podlažia sa nachádza malá nika, ktorej nadpražie je tvorené dvojicami voči sebe vzoprených tehál na spôsob striešky. Nika má obvyklé rozmery – jej výška je 42, šírka 31 a hĺbka 42 cm. Z charakteru značne narušeného muriva vľavo od nej je zjavné, že sa tu nachádzal rovnaký, dnes zamurovaný výklenok. Jeden, ale rovnako často i dvojica výklenkov s nadpražím v tvare striešky boli typickou výbavou

10. Trnava (Türnaui), Hauptgasse Nr. 1. Eine von zwei Nischen zur Deponierung der Beleuchtung in der westlichen Wand des eingetieften Raumes.
11. Trnava (Türnaui), Hauptgasse Nr. 1. Hypotetische Rekonstruktion der ältesten Phase des Hauses. Als Voraussetzung – punktierte Linie und Flächen.

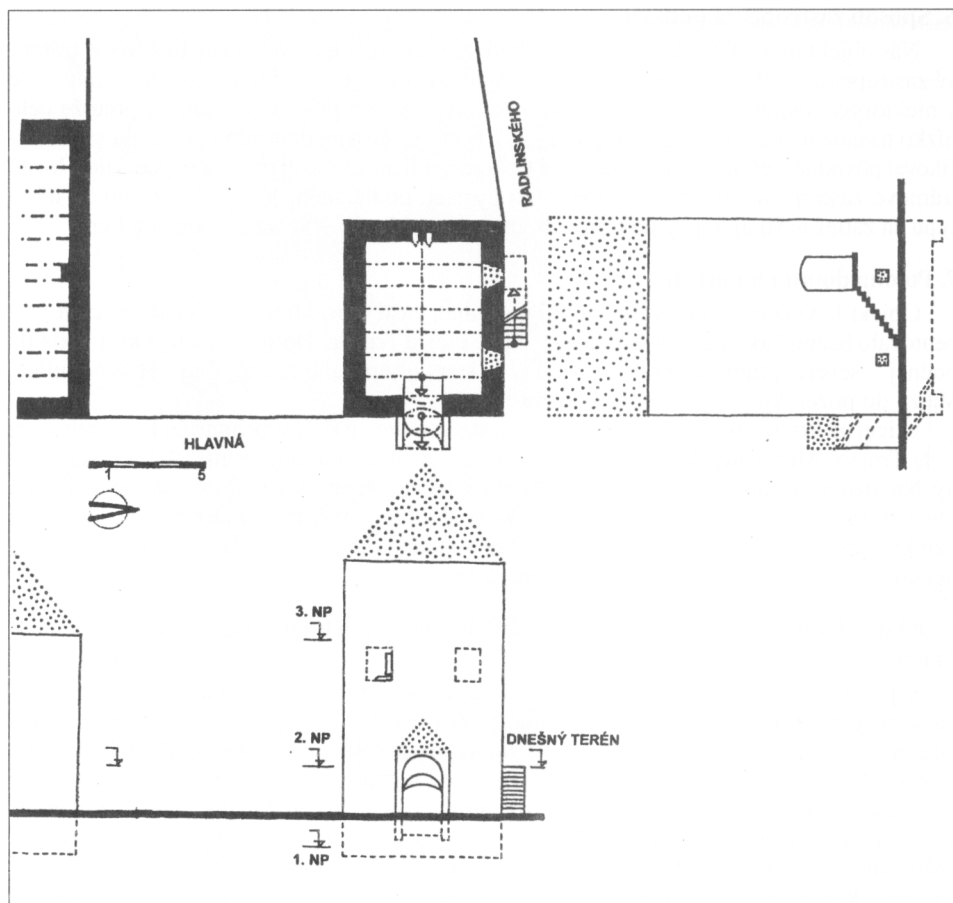
Obr. 11. Hypotetická rekonštrukcia najstaršej etapy domu na Hlavnej ul. č. 1; bodkovaná čiara a plochy – predpoklad.

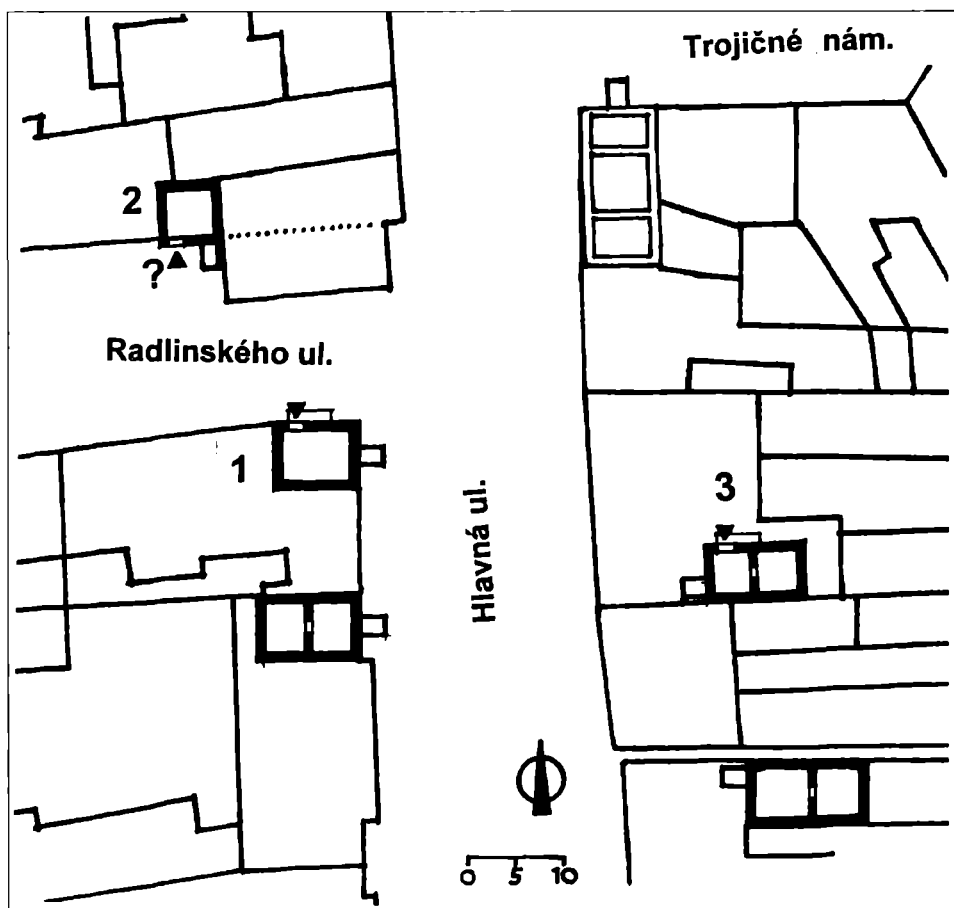
Obr. 12. Predpokladaná urbanistická situácia v čase vzniku mesta Trnava v blízkosti Trojičného námestia so schémami pôdorysov pôvodného 2. NP. 1. skúmaný nárožný dom na Hlavnej ul. č. 1, – 2. protifahľý nárožný dom na Radlinského ul. č. 10, – 3. protifahľý dom na Hlavnej ul. č. 5; šípkami sú vyznačené známe polohy vstupov do 2. NP; otáznik vyjadruje pochybnosť o orientácii schodiska voči priečeliu. Fotodokumentácia a grafické prílohy: autorka príspevku.

12. Trnava (Türnaui). Vorausgesetzte urbanistische Situation in der Entstehungszeit der Stadt in der Nähe des Trojičný-Platzes mit den Grundrißschemas. 1 – erforschtes Eckhaus auf der Hauptgasse Nr. 1, 2 – gegenliegendes Eckhaus in der Radlinský-Gasse Nr. 10, 3 – gegenliegendes Haus in der Hauptgasse Nr. 5. Die Pfeile bezeichnen bekannte Lage der Eingänge. Fragezeichen bedeutet Zweifel über die Orientation der Treppe gegenüber der Stirnseite.
