**Nové poznatky o stredovekej podobe pohraničných hradov Ľubovňa  
a Plaveč**

*Archaeologia historica*. 2004, vol. 29, iss. [1], pp. 309-329

PETER GLOS – MICHAL ŠIMKOVIC

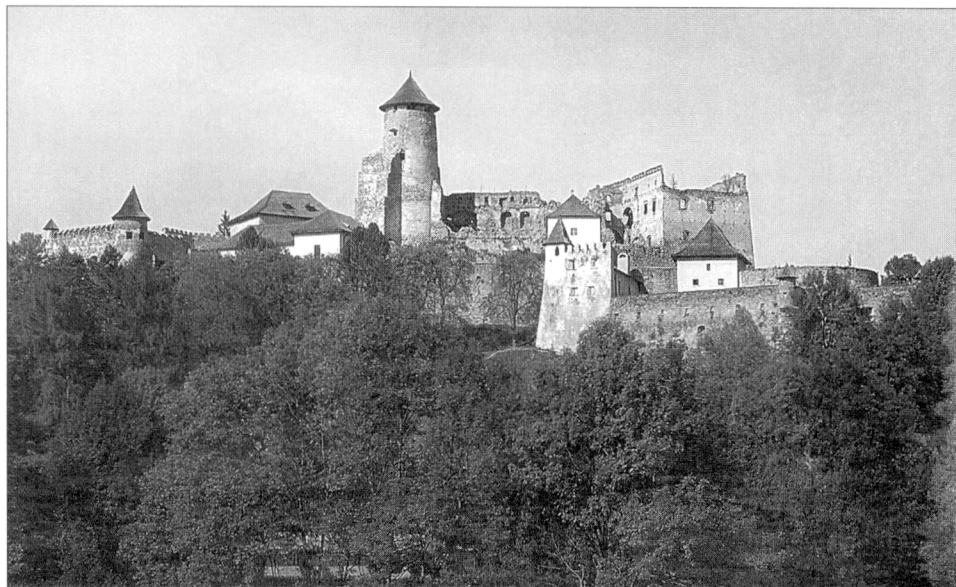
Obr. 1. Ľubovňa – celkový pohľad z juhovýchodu.

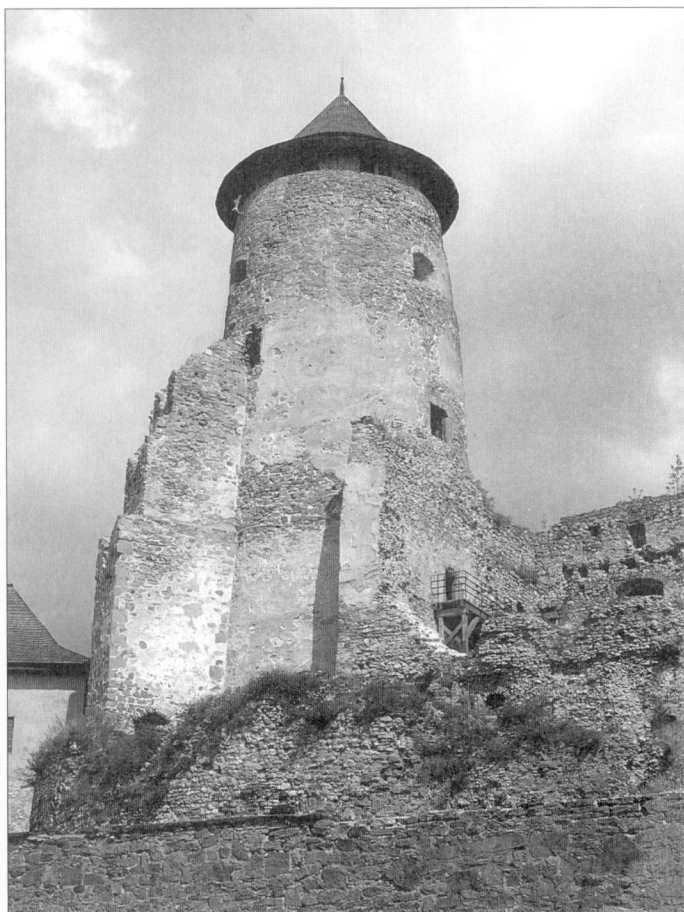
Obr. 2. Lubovňa – pohľad na vežu hradu v kontakte so zrúcaninou západného paláca.

V prvom rade: západný, tzv. „gotický“ palác nie je k veži pristavaný! Na základe výsledkov výskumu je západný palác časovo starší ako veža. Na základe rozboru nálezových okolností v dotyku konštrukcií veže a paláca a po precíznom zameraní konštatujeme, že murivo východnej strany veže sa na cezúru pripája k západnej stene paláca. Východná strana veže má v rozsahu po korunu paláca v dotyku s ním lineárny priebeh.

Túto situáciu jednoznačne potvrdzuje sonda otvorená už dávnejšie (aj v súčasnosti všeobecne prístupná a overiteľná) v murive južného ostenia vstupu do druhého podlažia veže. Sonda prezentuje cezúru v priamej línii vonkajšieho líca oboch častí západného múru západného, tzv. „gotického“ paláca. Priamy priebeh cezúry v priamom pokračovaní línie líca západnej steny paláca bol v čase výskumu z lešenia pred konzerváciou murív a omietok exteriéru overiteľný do hĺbky až 2 m v rôznych úrovniach kúta najmä v južnom styku oboch objektov. Zatiaľ čo murivo paláca v sonde východne od cezúry má tradičnú skladbu – pozostáva z východného líca zo strany interiéru, jadra muriva i zo západného líca prezentujúceho sa v cezúre, murivo veže západne od cezúry má západné líce tvoriace interiér veže, jadro muriva veže a čo je podstatné, východné líce toto murivo veže v sonde, teda pri cezúre, nemá. Vyplýva z toho, že v čase výstavby veže východné líce muriva veže nebolo potrebné realizovať, pretože tam už vtedy existoval západný múr paláca, ktorého líce, dnes v cezúre, bolo pôvodne stenou exteriérovou. Priebeh cezúry bol počas pamiatkového výskumu overený a potvrdený v mieste predpokladaného pokračovania cezúry v podlahe v uvedenom vstupe, ako aj v protiahlom ostení. Dnešný vstup do veže v jej druhej úrovni

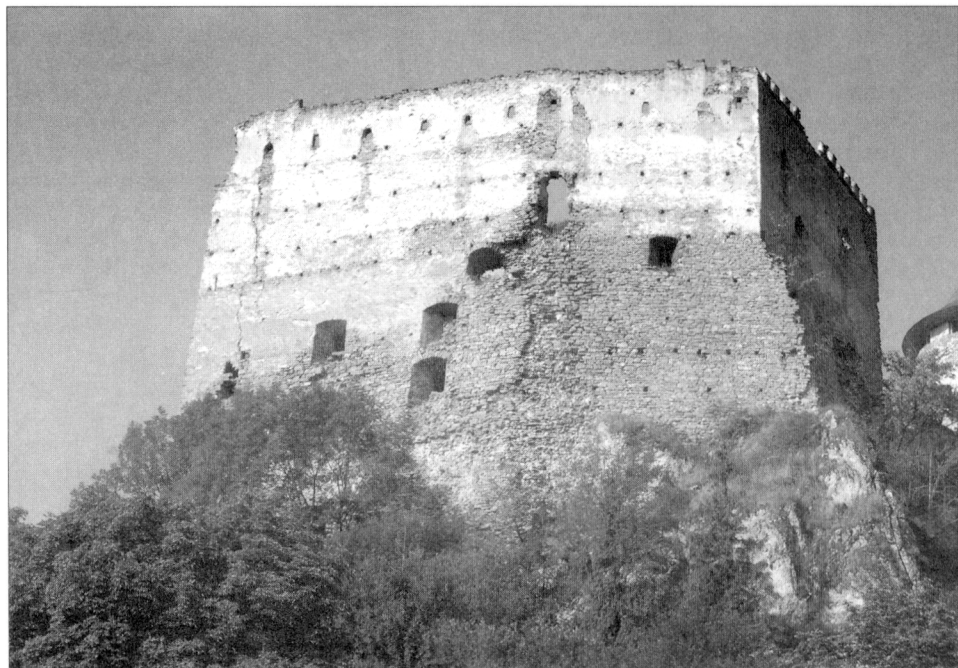
Obr. 3. Lubovňa – východný palác, pohľad zo severovýchodu.

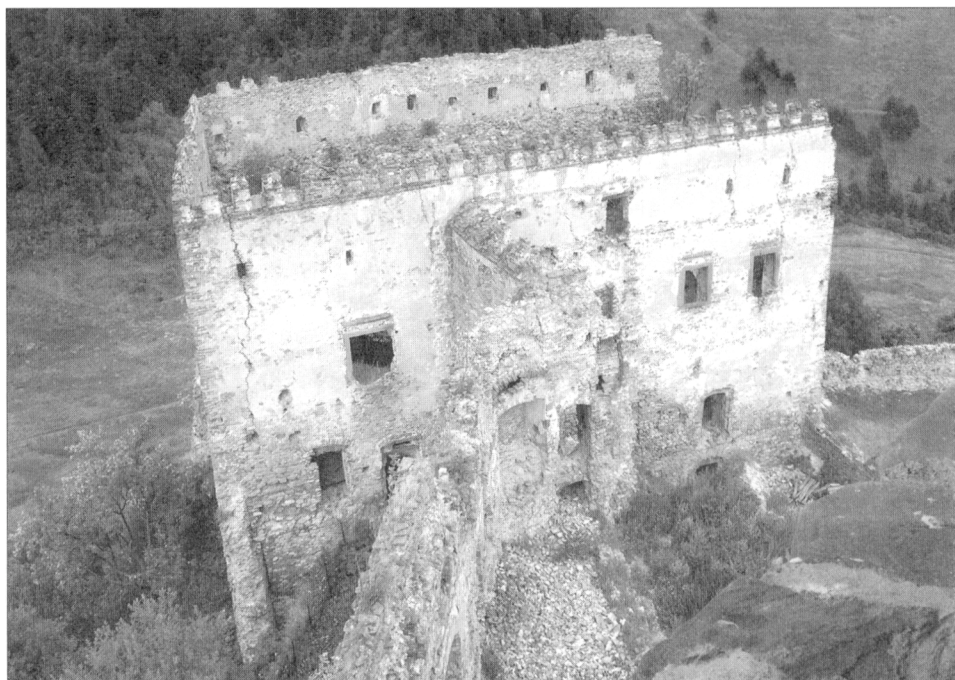
**Obr. 4. Lubovňa – východný palác, pohľad z veže.**

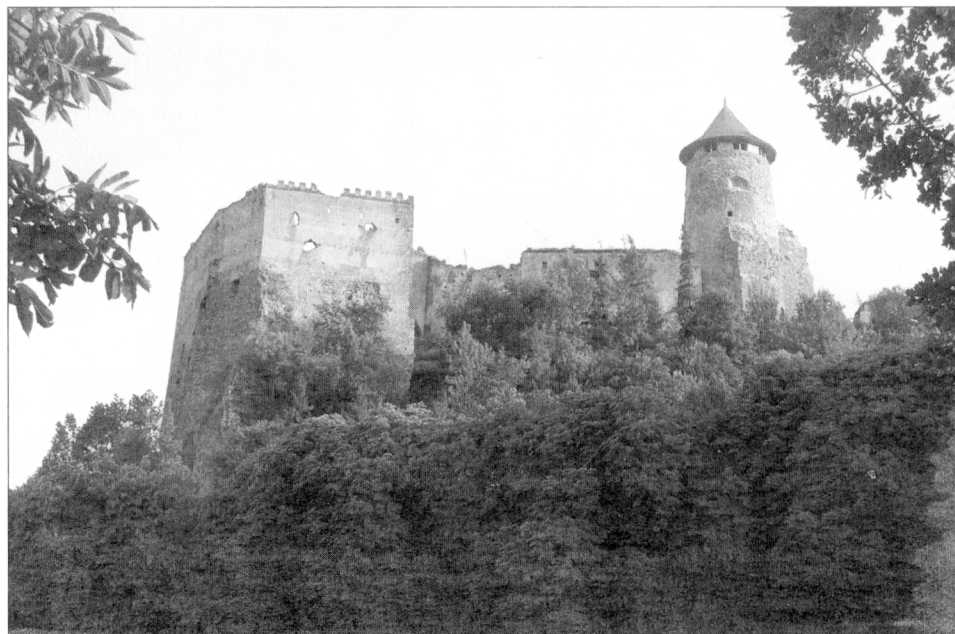
**Obr. 5. Lubovňa – jadro hradu, pohľad zo severu.**

Zistené pozostatky objektov pôvodného jadra hradu môžeme interpretovať ako časť severnej obvodovej hradby a zvyšky jednej, alebo dvoch budov vo východnej, chránenej časti areálu. Múr zachovaný v severnej stene západného paláca bezprostredne lemuje severný okraj vrcholového platá a preto je pravdepodobne zvyškom obvodovej hradby, ktorá na tejto strane vymedzovala hradný areál.

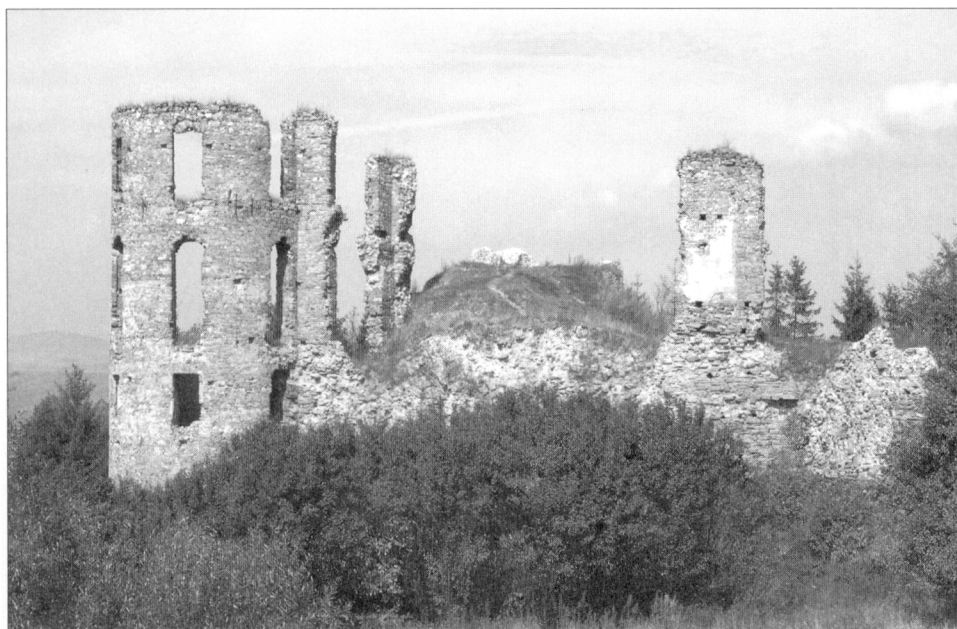
Obr. 9. Plaveč – celkový pohľad.

Povrchový prieskum hradu realizovaný v r. 2000 a 2002 poskytol odlišný obraz o aktuálnom stave zrúcaniny. V rámci súčasnej ťažko narušenej ruiny je možné identifikovať časť stredovekého jadra hradu, z ktorého sa zachovali časti centrálnej (palácovej?) budovy a obvodovej hradby. Dominujúcim prvkom jadra bola stavba, ktorá zaberala celý priestor vrcholovej časti hradného brala. V súčasnosti sa z nej nad terénom zachovala celá severná stena s dvojicou zaoblených nároží a hrúbkou 1,2 m, nadväzujúcu západnú stenu objektu dokladá murivo v dĺžke cca 6 m, hrúbkou 1,4 m a deštrukciou pravdepodobne v mieste pôvodného otvoru. Z východnej steny sú v úrovni terénu čitateľné fragmenty vonkajšieho líca v dĺžke 7 m. Dôležitým bodom pre interpretáciu stavby sú nálezové situácie dokladajúce jej celkové rozmery a podobu južnej steny. Nadzemná časť južného ukončenia stavby takmer úplne zanikla, základné informácie o jeho podobe však sprostredkováva negatívny odtlačok juhozápadného nárožia v murive mladšej prístavby a nadväzujúci drobný fragment lícovaného muríva na povrchu skalného podložia. Negatívny odtlačok nárožia na rozdiel od dvoch zachovaných nároží severnej steny vykazuje značne väčší polomer zaoblenia a nasvedčuje to, že celé južné čelo stavby bolo oblé. Za súčasnej situácie nie je rekonštrukcia centrálnej hradnej stavby jednoznačná, ako najpravdepodobnejšia sa javí bloková stavba s vonkajším rozmermi 6,6×cca 19 m a murivami premenlivej hrúbky 120–140 cm. V tejto podobe by azda mohlo ísť o niekoľkopodlažný hradný palác so zaoblenými nárožia-

mi a zaobleným južným čelom stavby. Celkový pôdorys a rôzne hrúbky muriva jednotlivých stien naznačujú, že stavba citlivo reaguje na terénnu situáciu – najslabšia stena sa nachádza na chránenej strane nad zrázom, prípadná ohroziteľná strana mala oblé čelo. Druhou možnosťou interpretácie zistenej situácie je prípadný menší pôdorysný rozsah paláca (6,6×cca 10–12 m), ktorý by bol ukončený podobne ako na severnej strane rovnou stenou so zaoblenými nárožiami. V tom prípade by odtlačok oblého nárožia patril hradbe zatáčajúcej sa smerom na sever a pripájajúcej sa k severozápadnému nárožiu paláca.

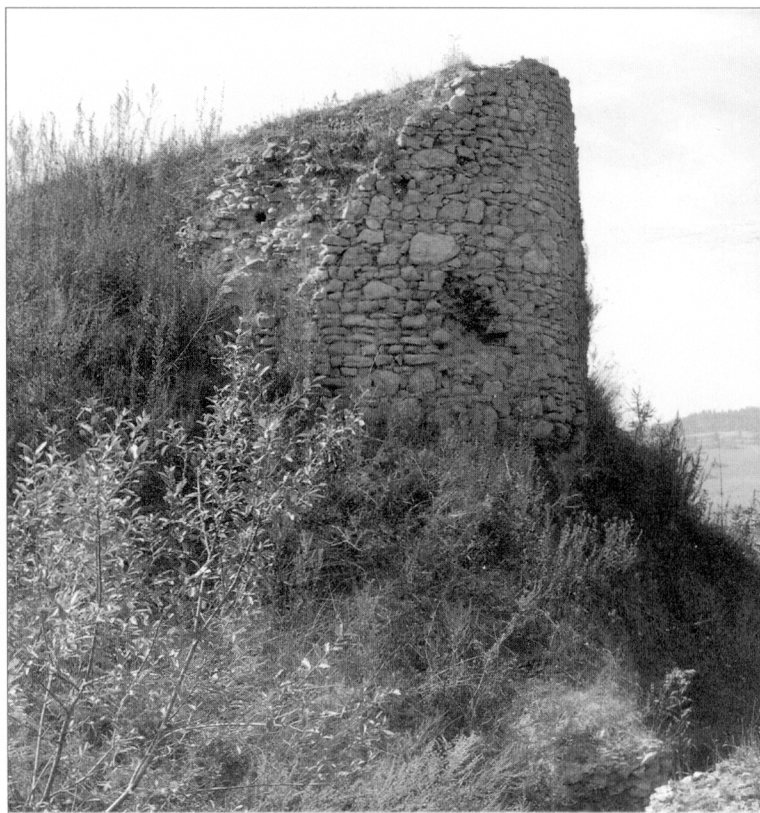
Obr. 10. Plaveč – severovýchodné nárožie paláca s napojením hradby.

Okrem zvyšku hradného paláca je možné do stredoveku zaradiť dlhý úsek mierne zalomenej severnej hradby o hrúbke 1,1 m, ktorá sa pripájala k severovýchodnému nárožiu paláca.

Od tohto miesta klesá po strmom východnom úbočí vrcholovej časti hradného bradla a po tupouhlom zalomení pokračuje na východ. V súčasnosti je jej murivo sledovateľné v dĺžke cca 19 m, ďalšie pokračovanie na východ ohraničuje cezúra približne v strede severnej strany hradu. V tomto mieste sa murivo zaobleným nárožím zalamuje, vniká do novšieho obvodu hradu a ďalej pokračuje na juhovýchod. Do toho tupouhlého nárožia opevnenia je dodatočne vstavaná pozdĺžna neskorostredoveká, alebo renesančná budova s dodnes zachovaným dvojtraktovým, valene klenutým suterénom. V rámci jej interiéru na severnej strane je sledovateľné základové murivo hradby dodatočne odhalené pri výstavbe suterénov budovy. Na severovýchodnej strane je hradba prekrytá mladšími plentami valených klenieb suterénu a jej ďalšie pokračovanie na východnej strane hradu overí až budúci archeologický výskum. Dôležitou otázkou, ktorú nie je možné definitívne rozhodnúť povrchovým prieskumom je jej vzťah k palácu na vrchole brala. V mieste kontaktu oboch stavieb je hradba nad terénom deštruovaná a jedinou stopu po jej prípadnom previazaní so severovýchodným nárožím paláca je drobná kaverna v líci muriva. Predpokladanú súčasnosť hradby s palácom podporuje rovnaký stavebný materiál a riadkovanie muriva, podobná hrúbka a zaoblené nárožia.
