**Komárno - bývala [i.e. bývalá] rezidencia a kolegium jezuitov :  
predbežná správa o výsledkoch archeologického a  
umelecko-historického výskumu**

# Komárno – bývala rezidencia a kolégium jezuitov

Predbežná správa o výsledkoch archeologického a umelecko-historického výskumu

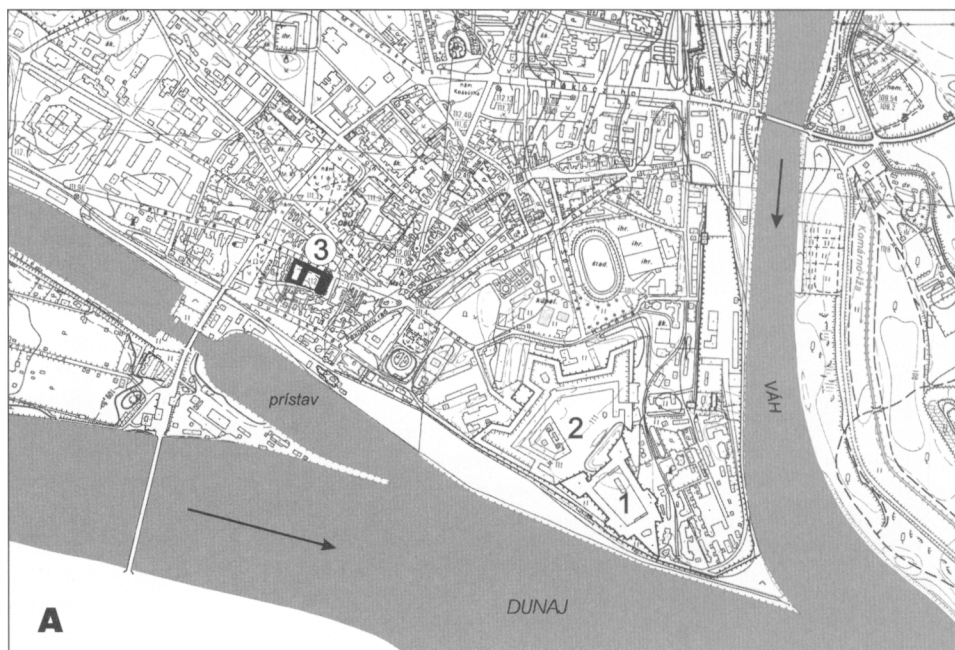
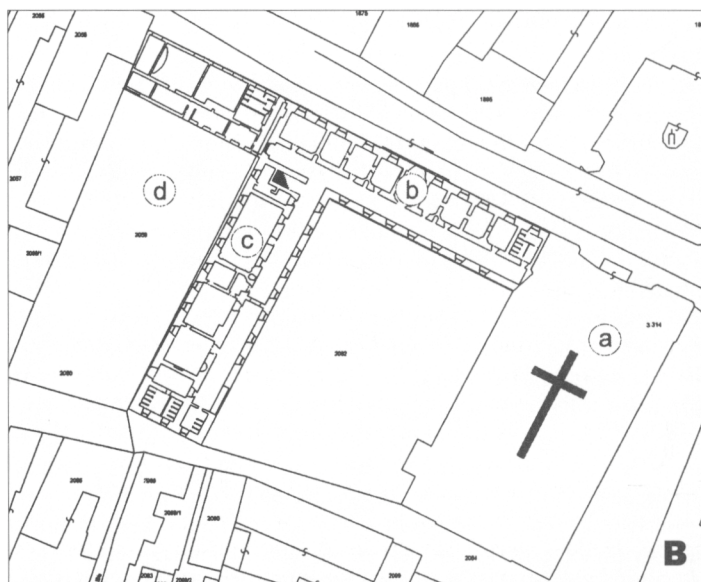
Obr. 1. A – Komárno – centrum mesta s vyznačením polohy bývalej rezidencie jezuitov. Legendá: 1 – Stará pevnosť (stredoveký hrad); 2 – Nová pevnosť; 3 – kostol sv. Ondreja a bývalá rezidencia jezuitov. B – výšek z katastrálnej mapy Komárna. Legendá: a – kostol sv. Ondreja; b – severné (uličné) krídlo jezuitskej rezidencie; c – západné (dvorové) krídlo jezuitskej rezidencie; d – hospodárska časť rezidencie.

Stredoveké Komárno bolo významným oporným bodom uhorského štátu na severnom brehu Dunaja. Prvá zmienka o trhu v Komárne je z roku 1037 (CDS I, 50). Dominantou stredovekého osídlenia bol hrad, ležiaci na sútoku Dunaja a Váhu. Existencia hradu je doložená prinajmenšom od počiatku 13. stor. Z roku 1218 pochádza donačná listina, ktorou komes Samuel daroval majetky jobagionom komárňanskeho hradu (CDS I, 181). Stredoveké mesto vzniklo v západnom predhradí. V 16. stor. sa hrad stal významným oporným bodom, brániacim postupu Turkov na západ a na sever na Žitný ostrov. Najvýraznejšie sa mesta dotklo obliehanie tureckým vojskom v závere 16. stor. Pri obliehaní boli hrad i mesto silne poškodené. Súčasťou nasledujúcej prestavby pevnosti bolo aj jej rozšírenie západným smerom. Pri tejto prestavbe v priebehu 17. stor. došlo k presunu mestskej zástavby západným smerom do miesta, kde sa nachádza dnešná historické mestské jadro Komárna. Súčasťou mestskej zástavby je aj komplex stavieb tvorený kostolom sv. Ondreja, na ktorý sa od západu pripája bývala rezidencia jezuitov (obr. 1).

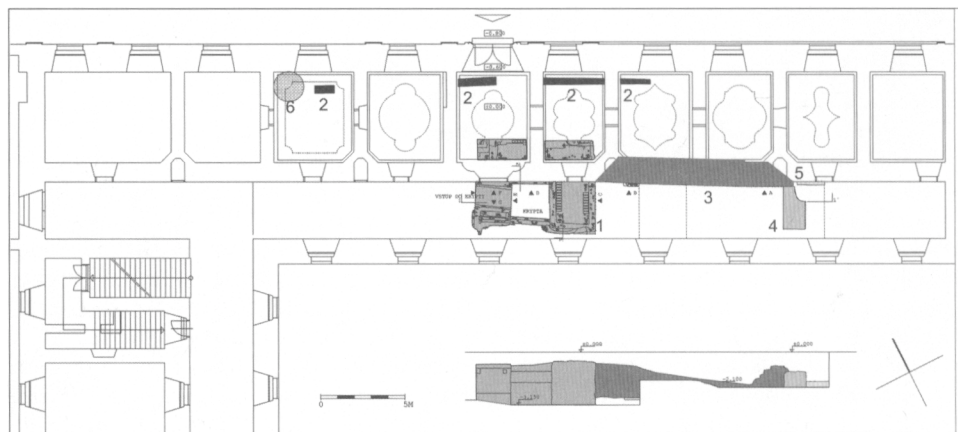
Obr. 2. Komárno – Palatinova ul. 10–12. Pódorys severného krídla budovy s odkrytými zvyškami architektúry.

Archeologický výskum sa vykonával formou zisťovacích rezov v miestnostiach a chodbe severného krídla (obr. 2). Vo všetkých nálezových situáciach najstaršiu fázu využitia plochy reprezentujú hroby cintorína. Na ploche preskúmanej po úroveň podložia sa nezistili žiadne staršie objekty. Treba však povedať, že terénnu situáciu tu výrazne poznamenalo intenzívne pochovávanie v novoveku. Fragmenty neporušeného staršieho terénu sa zachovali iba veľmi výnimočne. V sekundárných polohách sa relatívne často vyskytovala laténska keramika, čo svedčí o tom, že skúmaná plocha bola osídlená už v dobe laténskej. Iba výnimočne sa v medzi nálezmi vyskytovala stredoveká keramika. Jej kvantitatívne zastúpenie je ale výrazne nižšie, ako zastúpenie laténskej keramiky, čo svedčí o nižšej intenzite osídlenia. Do istej miery môže naznačovať, že plocha nebola využívaná ako priestor, v ktorom sa akumuloval odpad. Ojedinelé črepy včasnostredovekej keramiky indikujú aj osídlenie plochy vo včasnom stredoveku.

Najstaršiu dosiaľ identifikovanú stavebnú aktivitu reprezentuje na základe stratigrafickej situácie múr, ktorého pozostatky sa odkryli popri vnútornom líci severnej obvodovej steny kláštornej budovy (obr. 2:2; 5). Išlo o múr založený na statických oblúkoch, postavený z tehál s kolkom HF. Múr bol cca 45 cm hrubý so zvyškami omietky na oboch lícnych stranách. Pätky statických oblúkov boli liate. Múr na základe písomnej zmienky interpretujeme ako ohradu cintorína okolo kostola sv. Ondreja. Jeho výstavbu kladieme rámcovo do 16. stor.

Ďalšiu stavebnú fázu reprezentuje vežovitá stavba s mohutným základovým murivom (obr. 2:1). Šírka jeho základového muriva dosahuje 210–270 cm a zachovaného nadzemného muriva 190 cm. Z objektu sa zachovala V, S a Z stena. Vonkajšia časť južnej steny bola porušená pri stavbe severného krídla kláštora. Veža bola v smere V–Z dlhá 710 cm. Šírku vzhľadom na porušenie južnej steny môžeme iba odhadnúť. Vnútrná svetlosť interieru bola 220×240 cm. Pri relatívnom časovom zaradení výstavby tohto objektu sa opierame o úroveň rozhrania nadzemného a základového muriva oboch stavieb. Zatiaľ čo v prípade ohradného múru cintorína rozhranie medzi základovým a nadzemným murivom leží v hĺbke 207 cm od úrovne podlahy, koruna základového muriva veže leží v hĺbke 120–130 cm. Výrazný výškový rozdiel naznačuje, že vznikla až po výstavbe ohrady cintorína, pričom po jej výstavbe došlo k zvýšeniu úrovne terénu. Pri datovaní veže sa opierame o už spomínanú superpozíciu nad hrobom 9029, ktorý môžeme datovať do 16. stor. Oporou pre datovanie je aj zmienka v mestskej knihe, v ktorej sa spomína, že v roku 1606 opravili iba vežu v ruinách stojaceho kostola. Hranicu vzniku veže možno teda položiť najskôr do 16. storočia, azda až do jeho druhej polovice.

Ďalšiu stavebnú etapu reprezentuje múr pristavaný k severovýchodnému nárožiu veže (obr. 2:3). Išlo o zmiešané murivo postavené z riadkov pieskovcových kvádrov, prekladaných riadkami tehál. Povrch muriva bol lícovaný a nerovnosti starostlivo spárované maltou. Murivo bolo v celej výške postavené do stavebnej jamy. Napriek starostlivej povrchovej úprave sa

K južnému lícu múru idúceho od severovýchodného nárožia veže bol pristavený ďalší múr, smerujúci južným smerom do nádvoria kláštora (obr. 2:4; 8). Jeho pokračovanie v nádvori kláštora potvrdil aj geofyzikálny prieskum, realizovaný RNDr. J. Tirpákom (obr. 9; Tirpák 2004). Na rozdiel od múru idúceho od veže, povrch tohto múru nebol tak starostlivo upravený. Jeho výstavbu kladieme rámcovo medzi roky 1723–1748. Vzhľadom na to, že táto situácia nemohla byť doskúmaná, nie je možné spoľahlivo povedať, či ide o zmenu koncepcie stavby v priebehu výstavby objektu, alebo následnú, v písomných prameňoch nezachytenú stavebnú aktivitu, prípadne jeho výstavba súvisí s počiatkami výstavby kláštora.

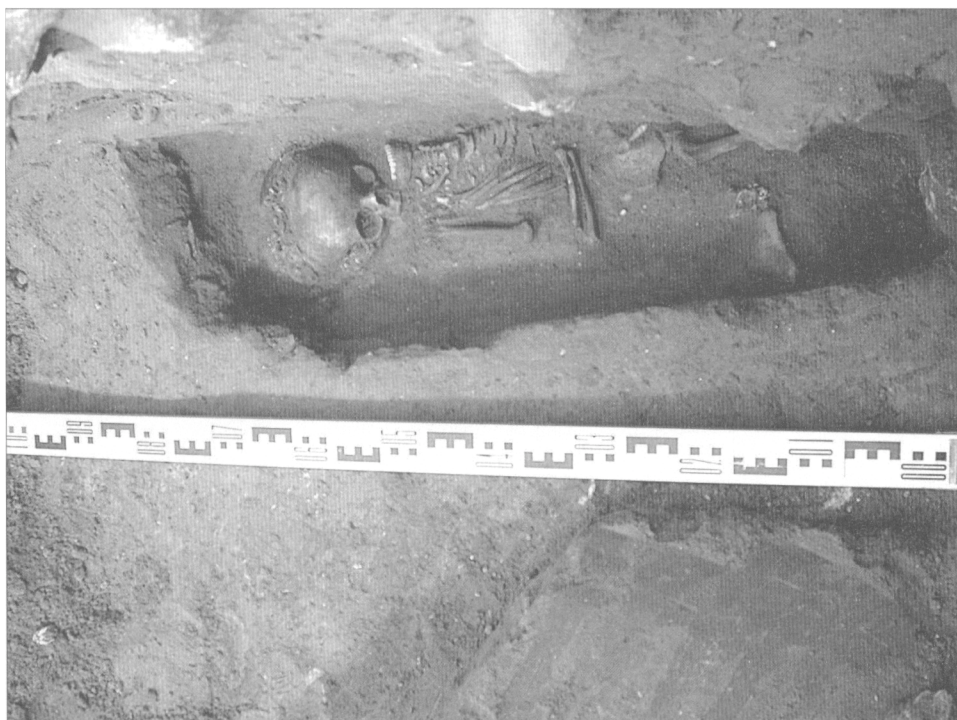
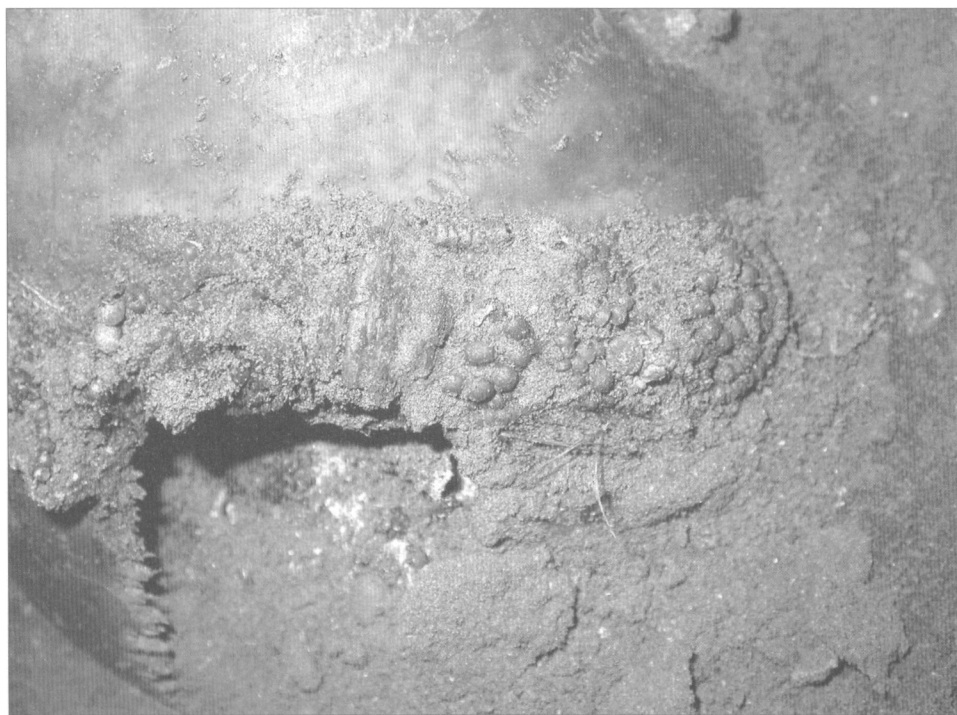
Obr. 3. Komárno - Palatínova ul. 10-12. A - Hrob 9029. B - Detail zvyškov čepca, zdobeného na leme sklenenými korálikmi.

Vo všetkých preskúmaných hroboch sa zistili zvyšky drevených rakiev. Orientácia hrobov je nejednotná. Väčšina hrobov bola orientovaná v smere Z–V. Pomerne často v rôznych úrovniach pochovávaní sa však objavujú hroby s odlišnou orientáciou (S–J, resp. J–S). Po predbežnom vyhodnotení výsledkov archeologického výskumu je zreteľná tendencia nárastu výbavy hrobového inventára v mladších hroboch. Zatiaľ, čo v starších hroboch sa okrem klincov z rakiev iba sporadicky vyskytujú háčiky na spínanie odevu, v mladších hroboch je nálezový inventár početnejší a variabilnejší. Početnejšie sú súčasti odevu, vrátane zvyškov textilu, či kožená obuv (obr. 4). Okrem drôtených háčikov na spínanie odevu sa v hroboch v malom počte vyskytli rôzne typy gombíkov. V mladších hroboch sa pomerne často vyskytujú aj devocionálie. V jednom z detských hrobov sa v priestore hlavy našiel veniec z drôtených medených roziet. Honosnejšia je aj výbava rakiev. Bežným javom je zdobenie rakiev medenými puklicami s hlavičkou zdobenou plastickou hviezdicou. Ich výskyt však máme doložený aj v neskoršom období. Rovnakým spôsobom boli zdobené aj rakvy v narušených kolumbáriách v krypte pod kostolom sv. Ondreja. Tie môžeme na základe okolitých datovaných hrobov klásť do druhej polovice 18.–1. polovice 19. stor.

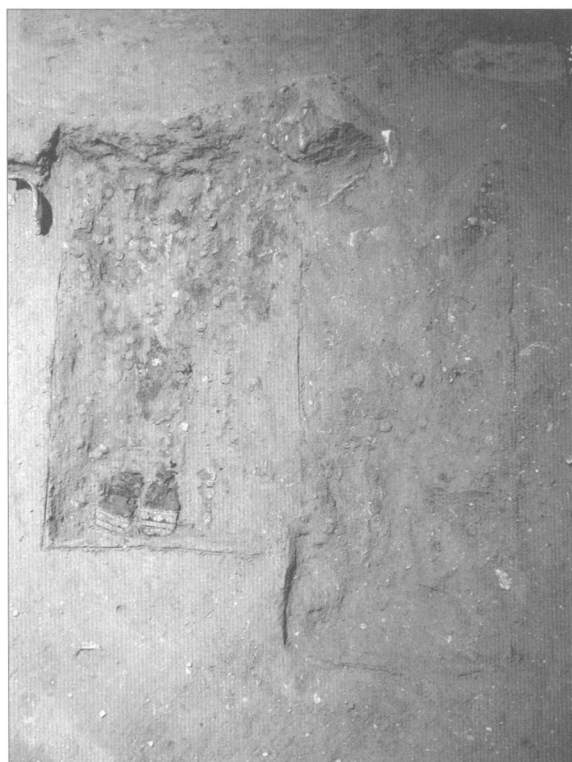
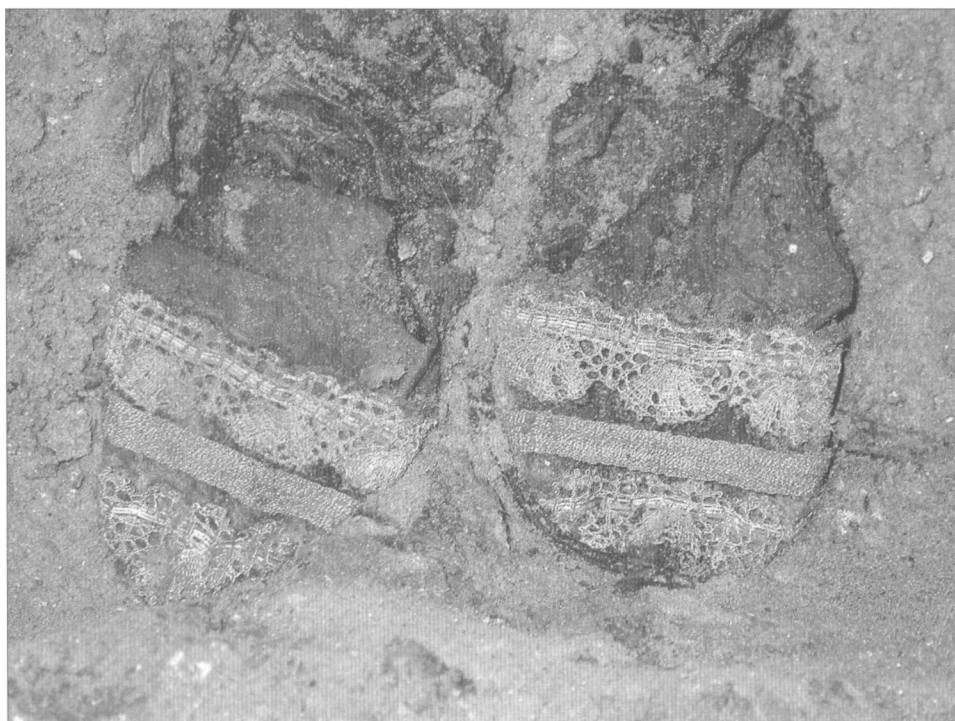
Obr. 4. Komárno – Palatínova ul. 10-12. A – Hroby 9001 (vľavo) a 9002 (vpravo). B – Kožené topánky z hrobu 9001.

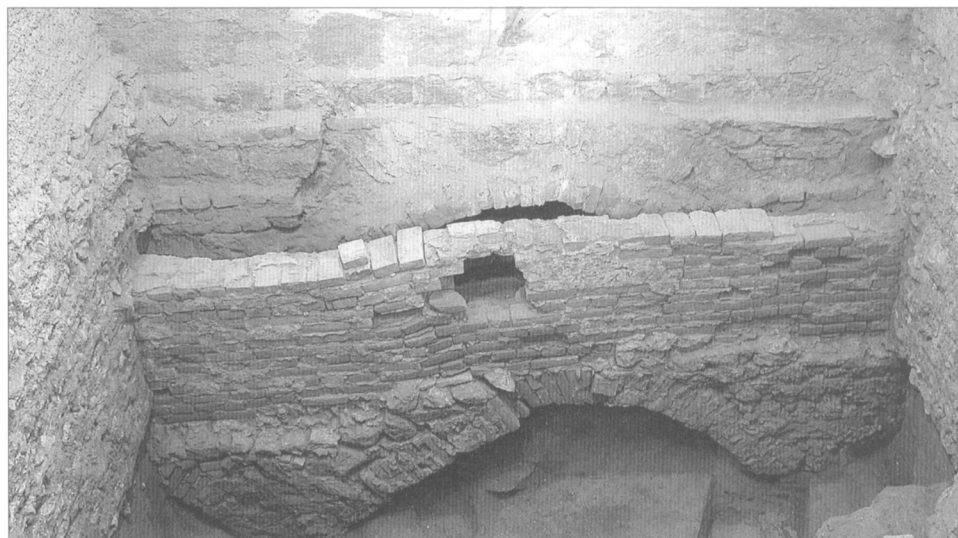
Obr. 5. Komárno – Palatínova ul. 10–12. Miestnosť č. 4. Ohrada cintorína.

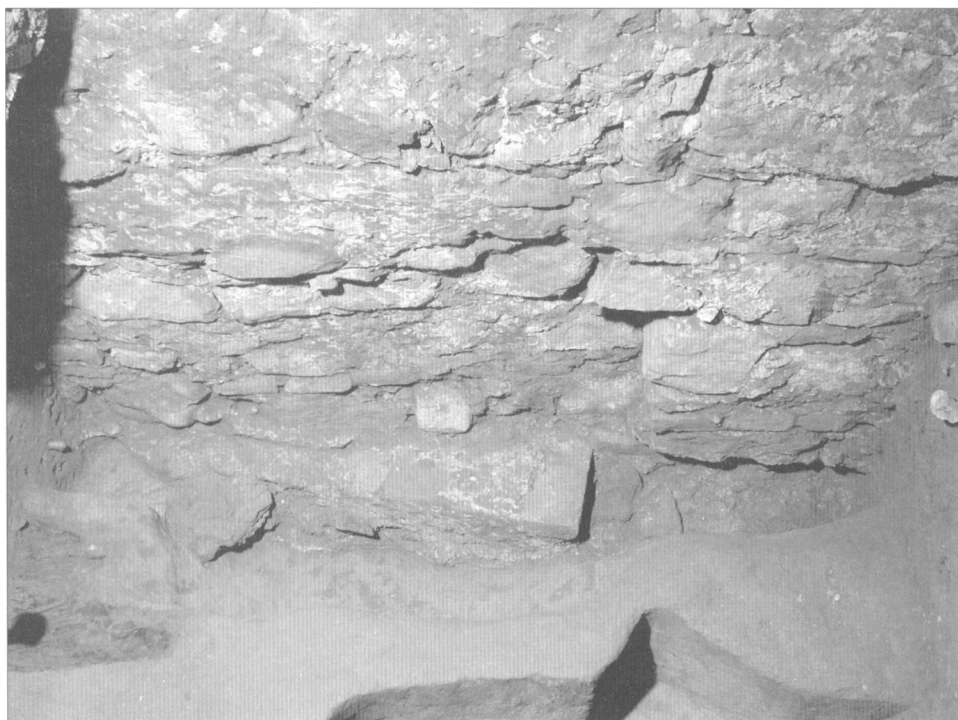
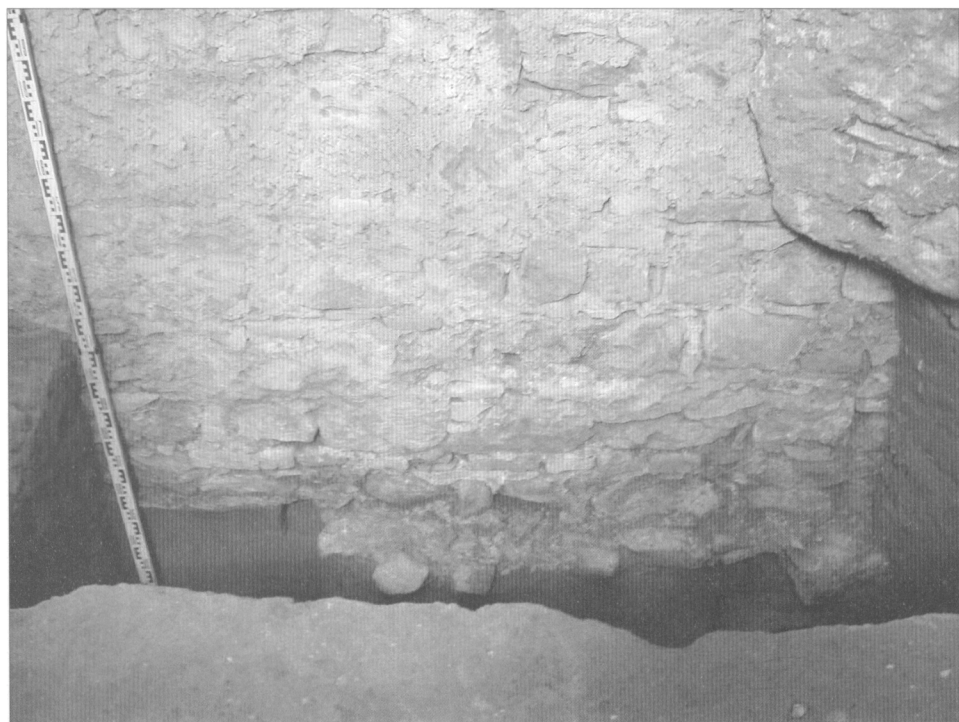
Obr. 6. Komárno - Palatinova ul. 10-12. Fragments muriva v subpozícií pod murivom 3 v miestnosti 4 (A) a 3 (B).

Nejasná je interpretácia fragmentov nepravidelného muriva, ktoré sa odkrylo na dne stavebnej jamy múru v miestnostiach 3, 4 a v chodbe, v sonde pri V stene veže (obr. 6, 7). Išlo o zmiešané murivo, ktoré nebolo tak starostlivo ukladané ako murivo nad ním. Zachytilo sa v troch sondách, pričom v dvoch z nich sa smer odkrytých fragmentov mierne odkláňa od smeru múru, stojaceho nad nimi. V jednom prípade sa medzi nimi objavuje približne 2 cm mocná vrstva hliny. Nevyriešenou otázkou zostáva, či ide o zvyšky staršieho rozobratého muriva, pričom negatív základu využili ako stavebnú jamu pri prestavbe, alebo ide o situáciu „zaznamenávajúcu počiatky a prerušenie práce pri zakladaní objektu“.

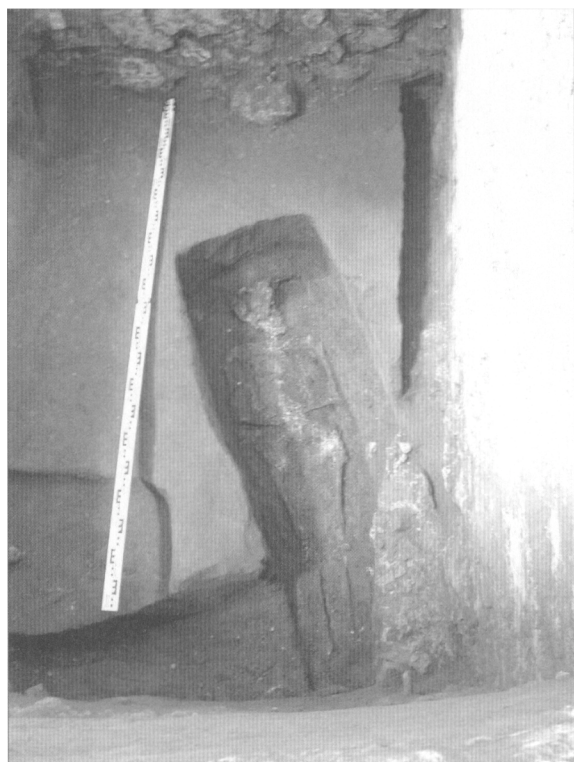
Obr. 7. Komárno - Palatínova ul. 10-12. Fragment muriva v subpozícii pod murivom 3 pri východnej stene veže.

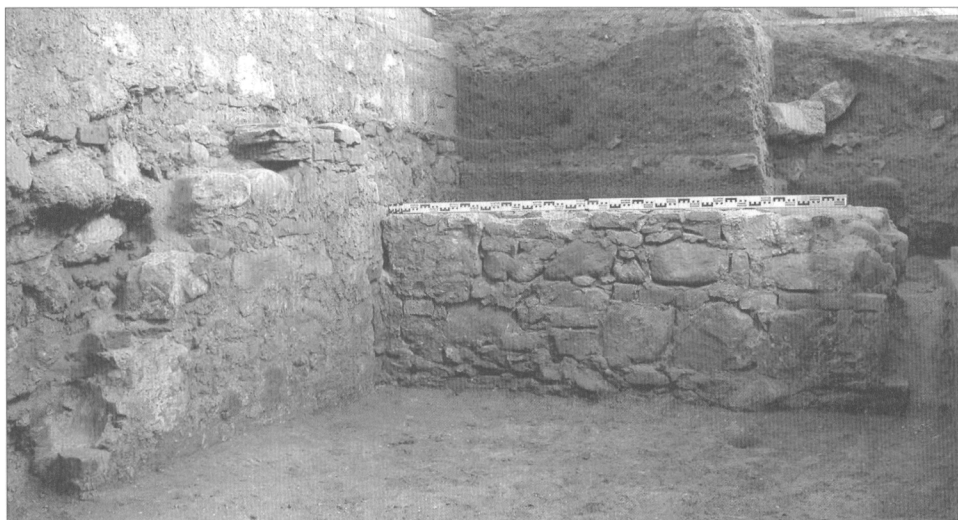
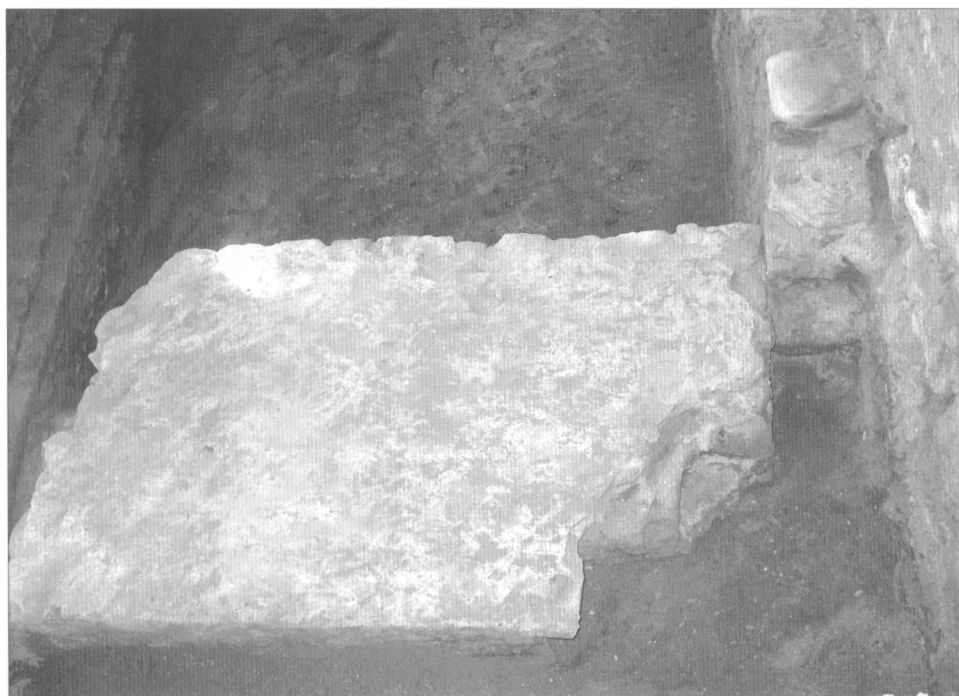
**Obr. 8. Komárno – Palatínova ul. 10–12. Severovýchodné nárožie prístavby veže. A – pohľad z JZ; B – pohľad z V.**

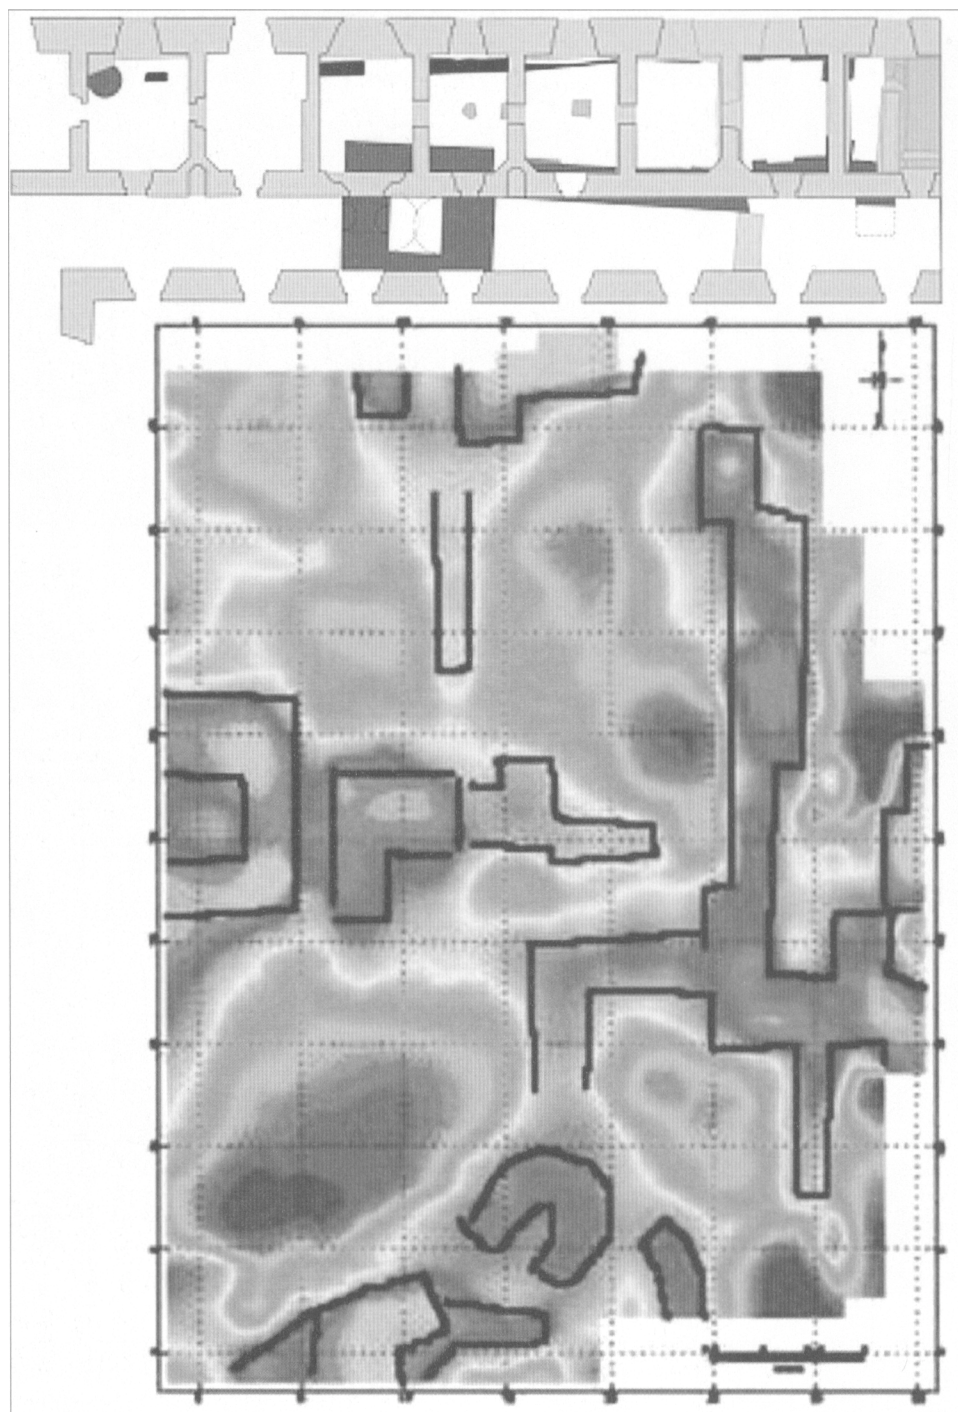
Obr.9. Komárno – Palatinova ul. 10-12, nádvorie rezidencie jezuitov. Mapa izoohmov a interpretácia geofyzikálneho merania (podľa Tirpák 2004) s vyznačením architektúry odkrytej v severnom krídle.

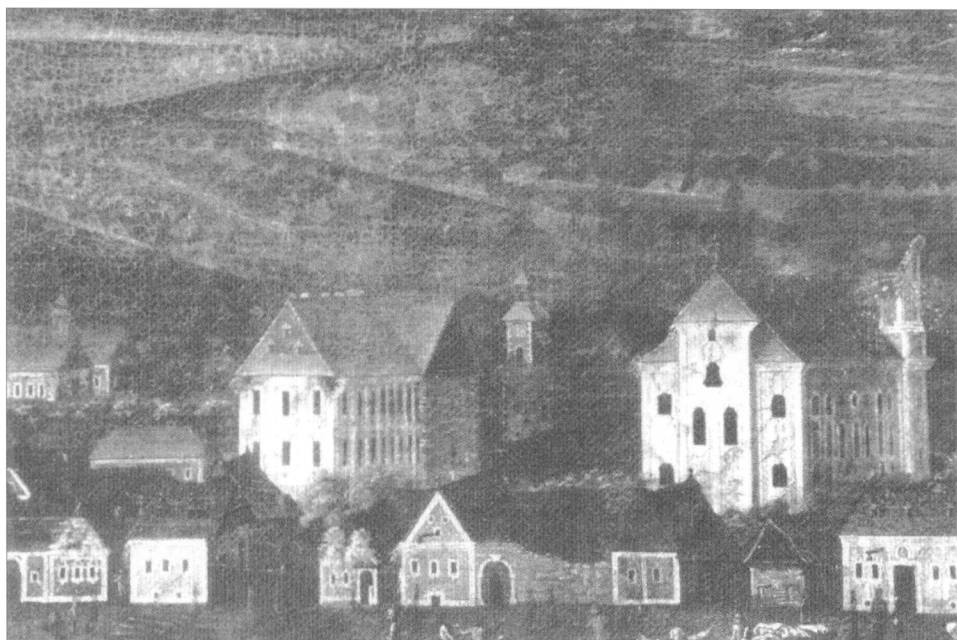
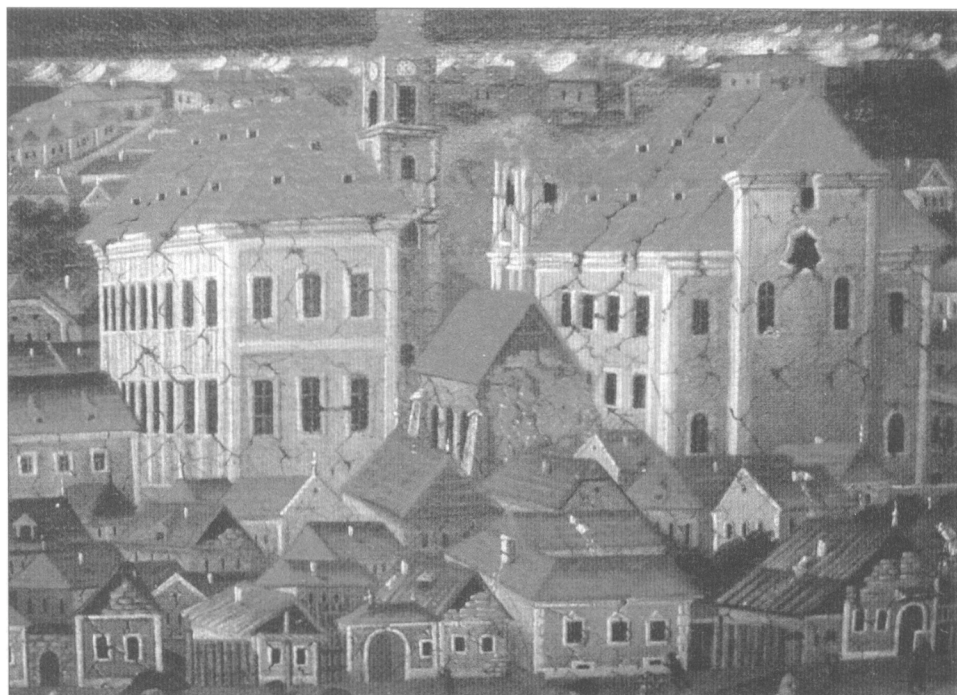
Obr. 10. Obrazy zachytávajújúce Komárno počas zemetrasenia v roku 1763. A – detail z olejomalby K. Friedla (Podunajské múzeum Komárno; foto: L. Szabó). B – detail z votívneho obrazu neznámeho autora (Kláštor františkánov, Frauenkirchen, Rakúsko; foto: M. Kvasnica).

V roku 1739, po odovzdaní kostola sv. Ondreja jezuitom sa začína výstavba jezuitskej rezidencie výstavbou dvorového krídla a hospodárskych budov západne od dvorového krídla. Prvotnosť dvorového krídla okrem nálezovej situácie dokladajú aj dve maľované veduty s výjavom zemetrasenia z roku 1763 (obr. 10). Nie je pritom vylúčené, že zachytávajú ešte staršiu situáciu. Olejomalba K. Friedla je kópiou staršieho votívneho obrazu zachytávajúceho morovú ranu v Komárne v 20. rokoch 18. storočia (Sedláková 1992, 15). Na týchto vedutách je viditeľná hmota dvorového krídla a hmota nového kostola, medzi ktorými je na mieste dnešného uličného krídla preluka, ktorú zaplňuje iba vertikála veže a ešte stále stojaci starší kostol sv. Ondreja. Kostol je zreteľnejšie zachytený na rakúskej vedute z roku 1766, uloženej v kláštore vo Frauenkirchene (Kvasnicová 2004, 67). Viditeľnou stopou stavebnej aktivity jezuitov siahajúcou ešte do 40. rokov 18. storočia je kamenný polkruhový portál s klenákom, na ktorom je vročenie 1741 spolu s jezuitským znakom IHS.

Im Jahr 1739, nach der Übergabe der St. Andreas-Kirche den Jesuiten hat man mit dem Ausbau des Hoffliegels und der Wirtschaftsbauten der Jesuitenresidenz begonnen. Daß das Hoffliegel zuerst erbaut wurde, bestätigen auch zwei Veduten mit der Darstellung eines Erdbebens im Jahr 1763. Auch die übrige Architektur wurde beschädigt. Nach dem Ausbau des Westfliegels im Jahr 1748 begann man mit dem Ausbau der neuen Kirche. Zur Einweihung der Kirche kam es im Jahr 1756.
