*Archaeologia historica*. 2005, vol. 30, iss. [1], pp. 191-198

# Pozůstatky teplovzdušného vytápěcího systému na hradě Brandýs, okr. Ústí nad Orlicí

MIROSLAVA CEJPOVÁ

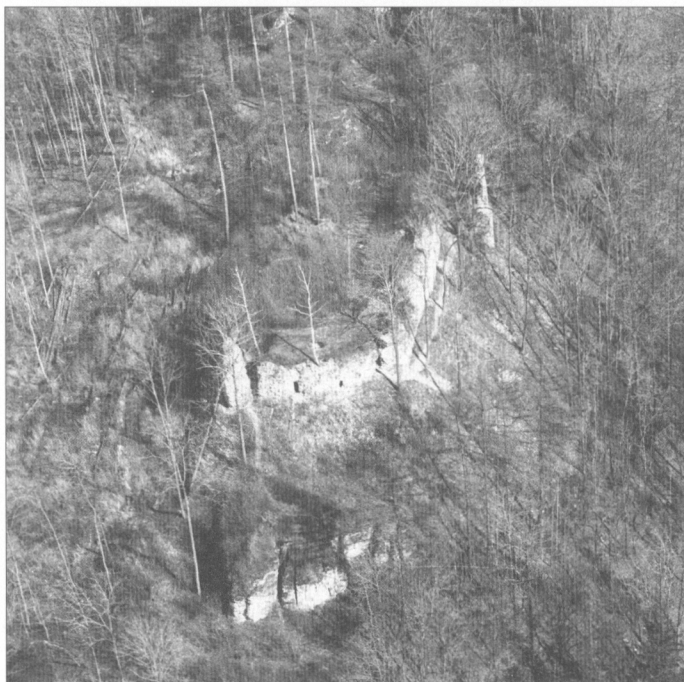
Obr. 1. Letecký snímek hradu. Foto M. Cejpvá.

Hradní jádro má tvar úzkého oválu, který byl opevněný hradbou a parkánem. Na jeho severovýchodním nároží se nachází suťový kužel, který by mohl být pozůstatkem bergfritu. Na západní a jižní straně se zachovaly pozůstatky podsklepených obytných staveb osvětlených šterbinovými okénky v obvodové hradbě (obr. 1, 2).

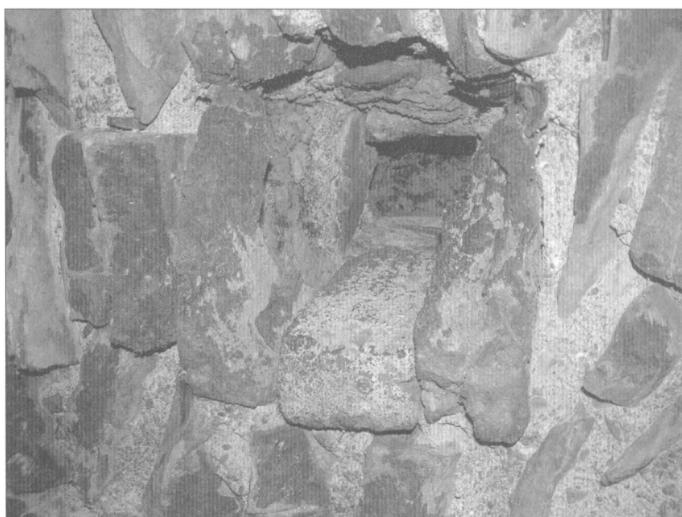
Obr. 5. Jeden z průdůchů v obdélné vpadlině. Foto M. Cejpková.

dvě řady kamenů na dvou sousedních stranách. Průdůchy měly rozměr strany otvoru od 11 do 16 cm. Jejich okraje v klenbě tvořilo šest cihel o rozměrech 24,5×11,5×7,0 cm, po dvou na šířku nad sebou na protilehlých stranách, mezi nimi po jedné na výšku. Nad cihlami byly průdůchy vyzděné z kamene. V horních částech jsou dnes vyplněné suti, největší měřitelná hloubka je 0,51 m. Cihly se dochovaly celé i ve zlomcích, v několika případech zůstaly jen otisky v maltě (obr. 4, 5).
