**Stavebné kamene Kostola Sv. Emeráma na Nitrianskom hrade**

*Archaeologia historica*. 2007, vol. 32, iss. [1], pp. 389-403

DANIEL PIVKO

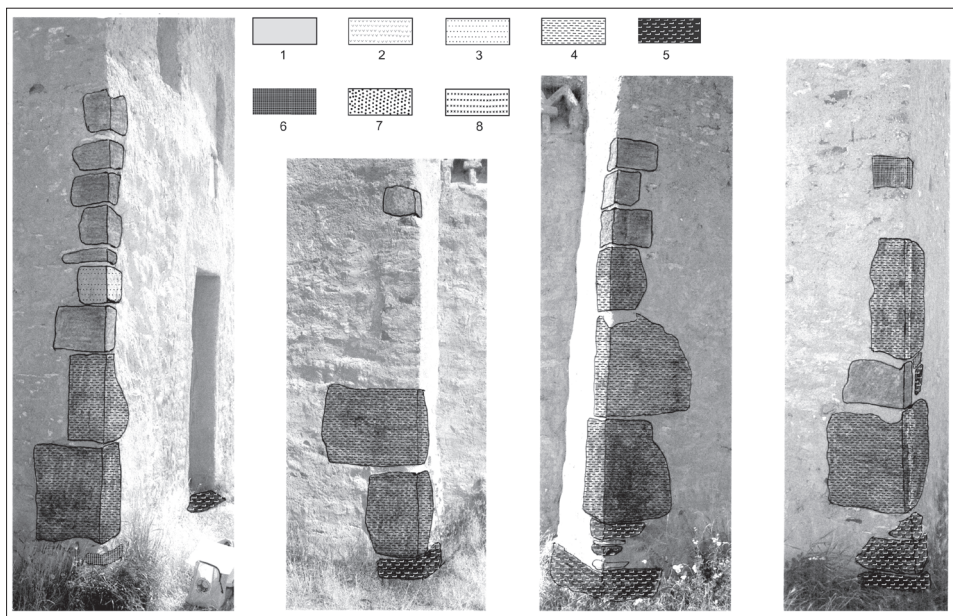
Obr. 3. Horninové zastúpenie v kvádroch jz., jv., sv. a sz. rohu Kostola sv. Michala v Dražovciach: 1 – belavý organogénny vápenc, 3 – žltkasté pieskovce, 4 – travertín až riasový vápenc, 5 – tmavosivý vápenc, 6 – bordový kremenec.

Abb. 3. Gesteine in den Steinblöcken der S-W, S-O, N-O und N-W-Ecke der Michaeliskirche in Nitrass Stadtteil Dražovce: 1 – weißlicher organogener Kalkstein, 3 – gelblicher Sandstein, 4 – Travertin oder Algenkalkstein, 5 – dunkelgrauer Kalkstein, 6 – dunkelroter Quarzlit.

K sarmatským vápencom patrí i materiál zdobeného kamenného článku, ktorý našiel P. Bednár pri archeologickom výskume v telese komorového valu. Nachádza sa v archeologickej expozícii vo Vazulovej veži (Bednár 2005, 92). Spomínané vápence sme našli i v rohoch Kostola Sv. Michala v Dražovciach (obr. 3).

Z obdobného travertínu až vápenca sú kamene vo všetkých 4 rohoch kostola sv. Michala v Dražovciach (obr. 3) ako i renesančná brána do Nitrianskeho hradu, kde prevažujú riasové vápence. Z obdobného svetlého travertínu s ojedinelými odtlačkami po lastúrnikoch je i kamenný článok nachádzajúci sa v presbytériu Kostola sv. Emeráma, ktorý našla B. Puškárová (1993, 151).

Základové kamene Kostola sv. Emeráma zistené pri archeologickom výskume J. Böhma a V. Mencla (1931) sú tmavosivé kalové slabometamorfované vápence so svetlosivou patinou na povrchu (obr. 7C). Jeden z nich má jemné flaky v odtieni sivej farby, druhý má na vrstevnej ploche chodbičky po lezení organizmov. mikroskopicky ide o rekryštalizované mikrity bez viditeľných fosílií. Pravdepodobne pochádzajú z triasu pohoria Tríbeč, z okolia Nitry. Podobné horniny nie sú známe z hradného kopca. Podobné sú v okolí kostola sv. Michala v Dražovciach, v jeho rohoch a prahu vstupného portálu (obr. 3).

Obrovské základové kamene románskeho kostola (obr. 7C) zo sivých vápencov pochádzajú z blízkeho okolia. Podobné kamene sú roztrúsené okolo Kostola sv. Michala v Dražovciach a sú i v jeho rohoch a prahu bočného vstupu do kostola (obr. 3).

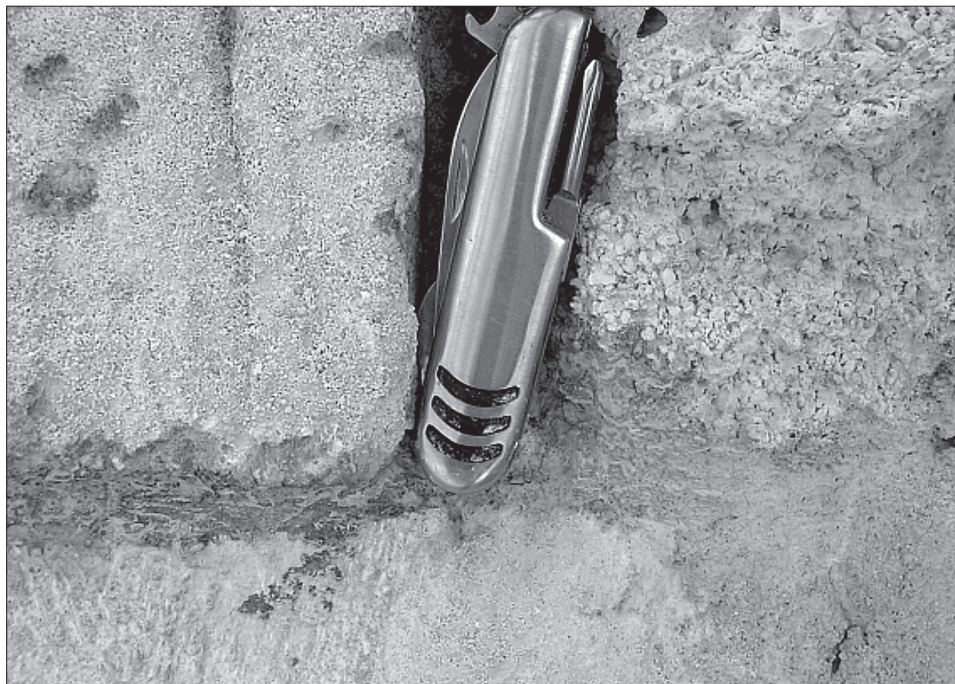
Obr. 4. Kontakt 3 kvádrov z belavého organogénneho vápenca s rozdielnou veľkosťou zrna. Vpravo hore je veľmi hrubozrnný, dole a vľavo je typický stredno- až hrubo-zrnný. Východná strana apsidy.

Abb. 4. Kontakt von 3 Steinblöcken aus weißlichem organogenem Kalkstein mit unterschiedlicher Korngröße. Rechts oben ist er sehr grobkörnig, unten und links typisch mittel- bis grobkörnig. Ostseite der Apsis.

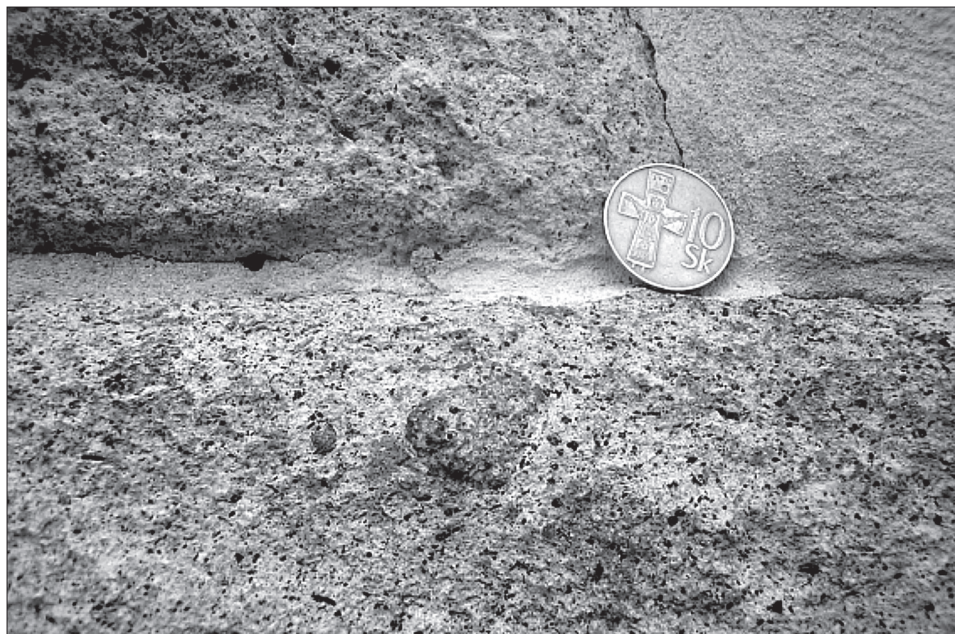
Obr. 5. Kváder dole a vľavo vytvorený z tufu s viditeľnými zrnami tmavým minerálov a zaoblených lapíl. Južná strana apsidy.

Abb. 5. Die Beschaffenheit der Steinblöcke unten und links ist Tuff mit sichtbaren Körnern dunkler Minerale und abgerundeter Lapilli. Südseite der Apsis.

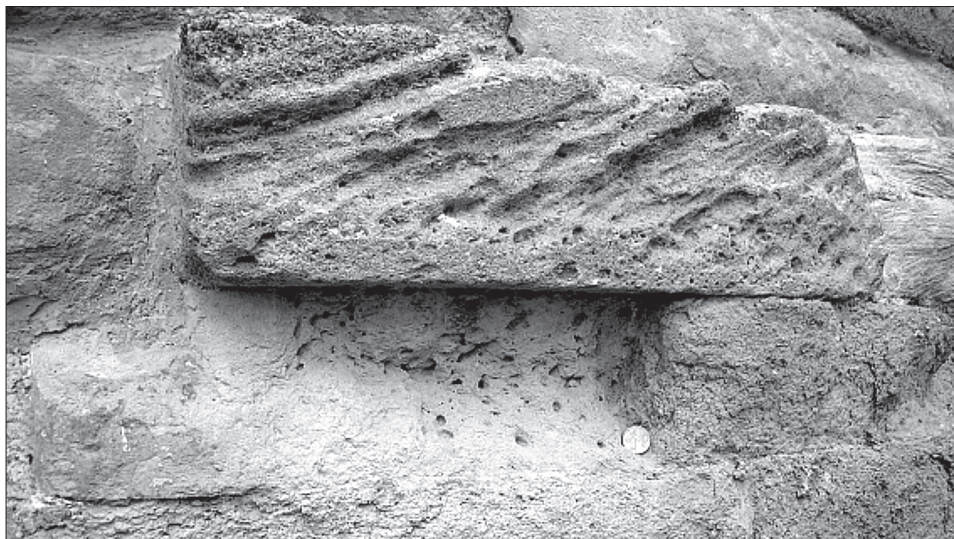
Obr. 6. Kvádre hore a dole v strede vytesané z pieskovcov. V hornom vidno šikmé zvrstvenie, čo je primárna textúra. V dolnom sa nachádzajú diery po vyvetraných úlomkoch, ktoré mohli vzniknúť i činnosťou organizmov. Južná strana apsidy.

Abb. 6. Die Steinblöcke oben und unten wurden in der Mitte aus Sandstein gehauen. In den oberen sieht man eine Übergußschichtung, was die primäre Textur ist. In den unteren befinden sich Löcher aufgrund Verwitterungsabbrüchen, die auch durch Organismen haben entstehen können. Südseite der Apsis.

Kamenné kvádre kostola sú aj zo žltkastého, belavého, krémového, žltého a málo tmavobéžového kremenného pieskovca. Väčšinou je rovnomerne zrnitý, homogénneho vzhľadu, miestami aj so šikmým alebo krížovým zvrstvením (obr. 6). Pieskovec je väčšinou stredno-

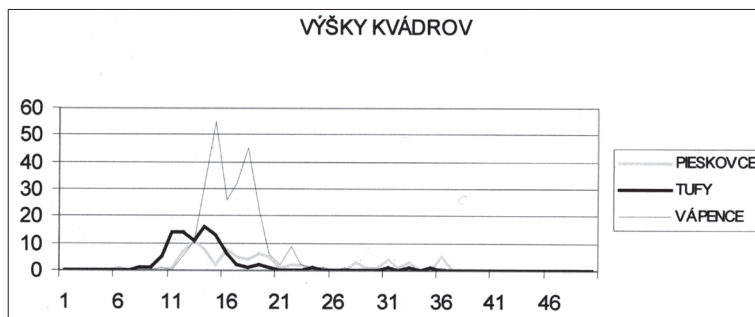
Obr. 10. Početnosť (os y) výšok kvádrov (os x v cm) južnej steny lode a apsidy Kostola sv. Emeráma.

Abb. 10. Häufigkeit (y-Achse) der Höhen der Steinblöcke (x-Achse in cm) der Südwand des Kirchenschiffs und der Apsis der Kirche St. Emmeran.

Kvádriky belavých vápencov (obr. 9–10) mali najviac rozmery 21–26×13–19 cm, čo zodpovedá približne  $\frac{3}{4} \times \frac{1}{2}$  karolínskej stopy (33,3–34 cm). Hlavné dĺžkové miery boli 15, 18, 21, 23, 26 a 28 cm. Medzi soklom a vrchom kostola nie sú rozdiely v rozmeroch kvádrov. Medzi loďou a apsidou nie sú veľké rozdiely, okrem toho, že v lodi sú aj hrúbky 21–23 cm. Anomálne veľké sú kvádre: vpravo od okna apsidy 34×27 cm (možno zamurovaný architektonický článok), v strednej časti lode 42×18 cm a 41×18 cm a v rohu lode vedľa okna 38×33×12 cm, 31×27×24 cm a 33×25×15 cm. Najväčším kváder 82×36 cm sa však nachádza v spodnej časti sokla pri západnom okraji kostola sv. Emeráma, čo bol asi rohový kameň staršieho kostola (obr. 2 vľavo dole).

Kvádre tufov (obr. 9–10) nemajú v dĺžkach výrazné maximum, najviac je v rozpätí 34–74 cm, čo predstavuje asi prírodné možnosti kameňa získavaného v lome. Výška kvádrov má výrazné maximum 11–12 a 14 cm (11–15 cm).

Pieskovcové kvádre (obr. 9–10) neukazujú v dĺžke výrazné maximum, najviac je v rozpätí 37–40, 50–54 (58) a 64–66 cm. Ich výšky majú najvýraznejšie maximum 12–14, menej 16–22 a 28–36 cm. Niektoré kvádre pieskovcov, málo tufov, najmä v sokli lode a nad rímsou sa zdajú byť veľmi veľké (s výškou 30–36 cm) v porovnaní s ostatnými. Pravdepodobne sú položené kantom (najväčšou plochou súbežne s múrom). Vyplýva to z poznania rozmerov kvádrov v rohoch lode a reštaurátorskej správy (Čambal 2002).

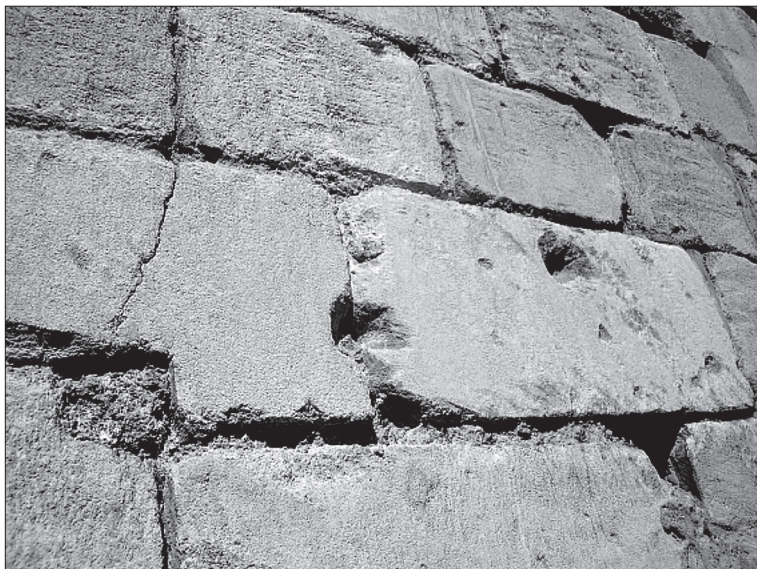
Obr. 11. Kvádre belavých vápencov s dierami po strelách (?). Na niektorých kvádroch hore vidno povrchovú úpravu ryhovanie. Vľavo sa nachádza kváder v tvare L, medzera medzi kvádrami vyplnená tehlou. Jeden kváder je prasknutý.

Abb. 11. Steinblöcke aus weißlichem Kalkstein mit Einschußlöchern (?). An einigen Steinblöcken ist oben eine Riffelung der Oberfläche zu sehen. Links befindet sich ein l-förmiger Steinblock, der Zwischenraum zwischen den Steinblöcken ist mit Ziegeln ausgefüllt.

dinele sú špicované ostrým dlátom (pieskovec obr. 7D) alebo sú ryhované v tvare mriežky (vápence) alebo v jednom smere (obr. 11). V sokli apsidy sa nachádzajú kvádre v tvare L (obr. 2, obr. 11) ale kamenárske značky neboli nájdené v dôsledku erózie, ako sa o nich zmieňovala B. Puškárová (1993, 146).

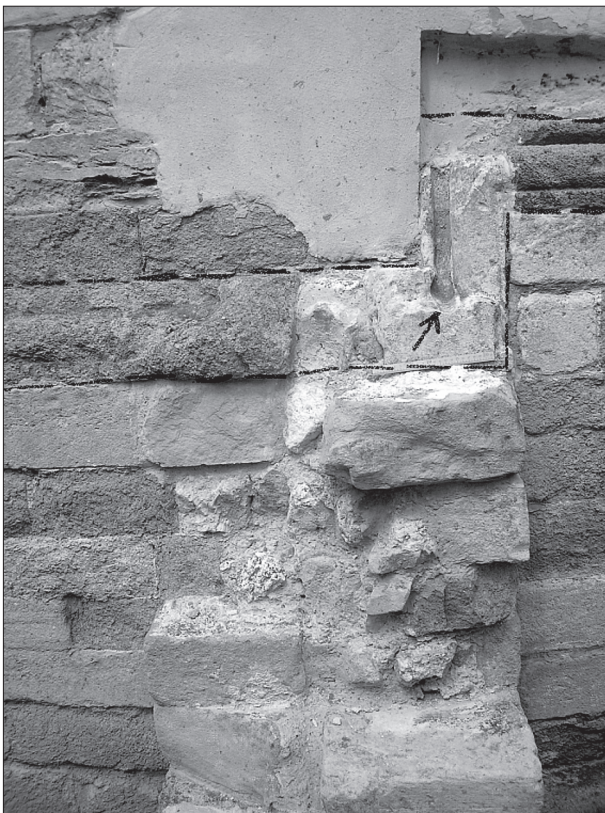
Obr. 12. Zbytok soklovej časti východného opieráku apsidy. Čiarkovanou čiarou je zvýraznený lom soklovej rimsy a šípka odtok z rimsy (?).

Abb. 12. Fragment des Sockelteils des Ostpfeilers der Apsis. Die gestrichelte Linie hebt den Bruch des Sockelgesims und der Pfeil den Ablauf vom Gesims (?) hervor.

Soklová rímsa je vytesaná aj z pieskovcov aj z tufov. Pretože ide často o veľmi dlhé kamenné články, predpokladáme najmä primárny pôvod ich materiálu. Rímsa sa stupňovito lomí pri opierákoch. Profil rímsy a ako keby vývod z nej vo východnom opieráku vytesaný v bielom vápenci, dáva možnosť predpokladať že mala okrem estetickej funkcie i úlohu odvádzajú vodu (obr. 12; viď Čambal 2002).
