# Archeologický výzkum vesnic středověkého původu na Tachovsku zaniklých po roce 1945

PAVEL VAŘEKA – RADEK BALÝ – LUKÁŠ FUNK – LUCIE GALUSOVÁ

**Abstract:** Two medieval villages in the Tachov region of West Bohemia, deserted in 1945, are the subject of this paper. Bažantov/Wosant and Pořejov/Purschau, both of medieval origin (first mentioned in 14th-century records), were investigated, together with three nearby mills. Archaeological features and several standing structures (stone walls) have survived on the sites after only 60 years of neglect and gradual decay, enabling both the study of a rural built-up environment in this border region and providing insights into certain processes underlying the archaeological record. Small scale excavations have demonstrated long-term continuity in a house in Bažantov from the later medieval period.

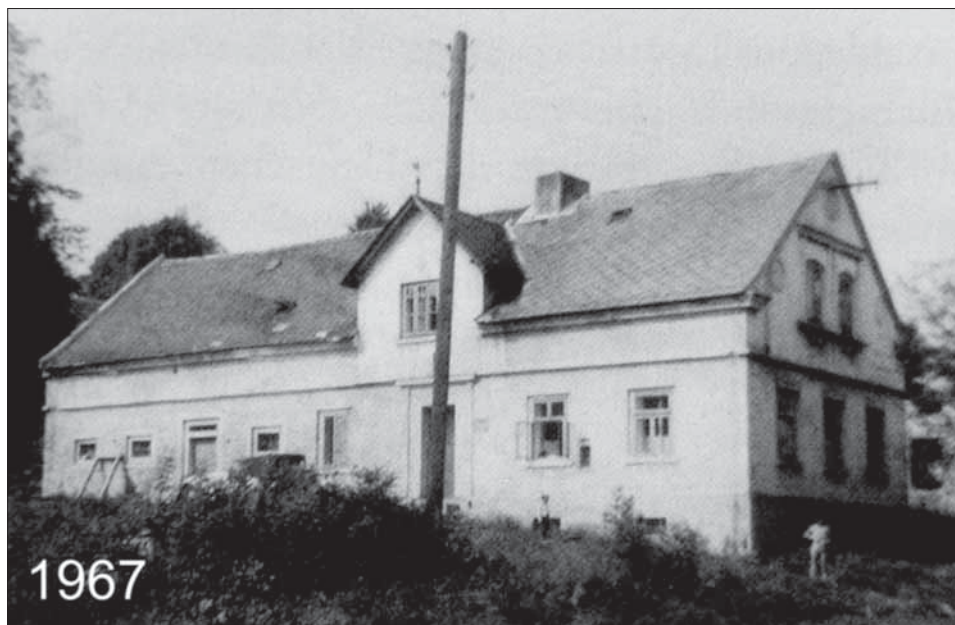
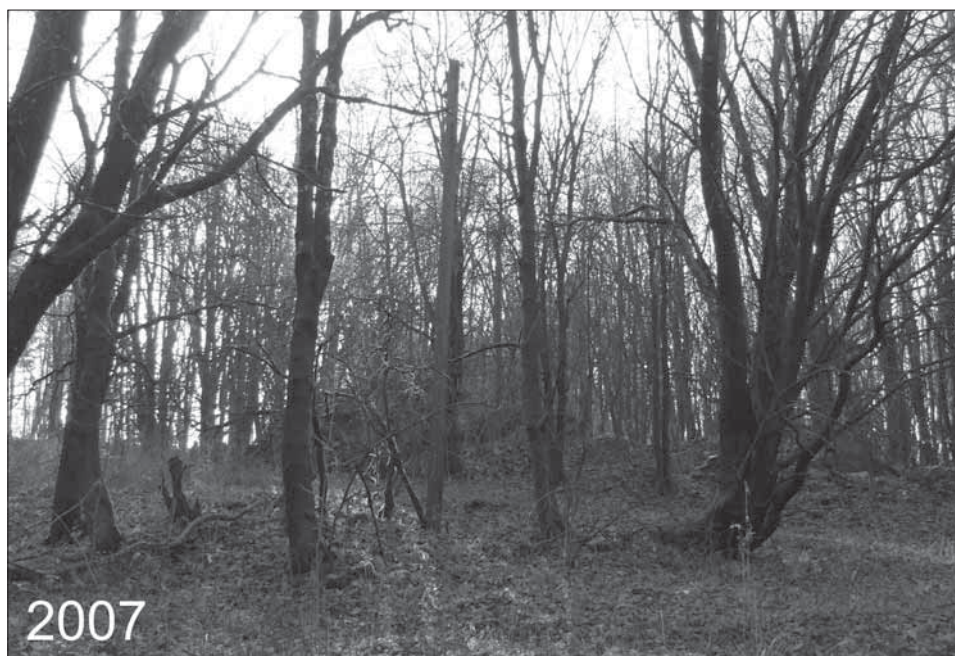
Obr. 2. Bažantov, čp. 7. Příklad zániku zděného chlévního domu (nahore stav krátce před opuštěním domu v roce 1967, dole stav po 40 letech). Foto nahore autor neznámý, dole L. Funk.

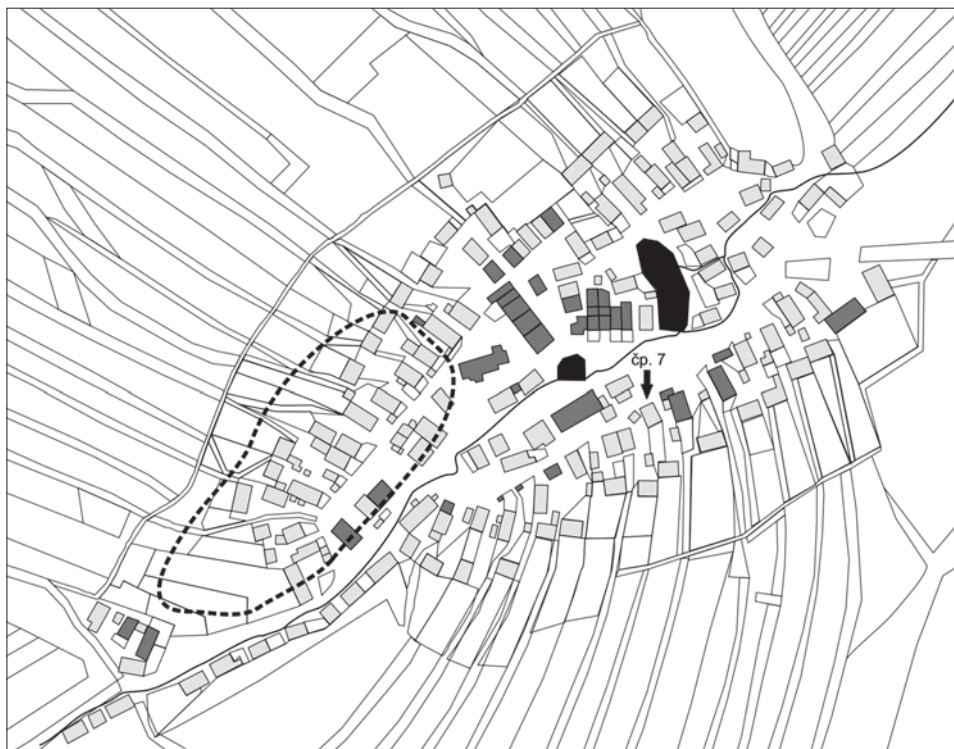
Obr. 6. Pořejov. Digitalizovaný výřez z mapy stabilního katastru (1838). Černě – vodní plochy, tmavě šedá – stavby nespalné konstrukce, světle šedá – stavby spalné konstrukce, přerušovaná linie vymezuje rozsah skládky. Dům čp. 7 je označen šipkou. Kresba R. Balý.

Kartografické prameny vykazují shodu v uspořádání půdorysu vesnice. Císařský otisk stabilního katastru z roku 1838 (<http://archivnimapy.cuzk.cz/#>) zachycuje Pořejov jako ves návěsní dispozice, jejíž osu tvoří potok (obr. 6). Usedlosti s převážně štítově orientovanými dřevěnými a kamennými domy lemují návěs z obou stran, jen na severovýchodní straně nacházíme nepravidelnou domkářskou zástavbu. Další drobná, zřejmě druhotná zástavba, zaplňuje prostor návěsi a bývalého šlechtického sídla. Poměrně pravidelnou severní a jižní linií čel parcel narušuje skupina usedlostí v severovýchodní a jihozápadní části vesnice. Ve střední části návěsi se nacházel farní, původně gotický kostel sv. Bartoloměje<sup>4</sup> a severovýchodně od
