Ke středověké podobě barokního kostela sv. Zikmunda ve Stráži pod Ralskem

Archaeologia historica. 2008, vol. 33, iss. [1], pp. 387-397

Abstract: Medieval relics revealed in the tower of the Church of St. Sigismund in Stráž pod Ralskem (Česká Lípa district) suggest a building that once had a partial Gothic and Gothic-renaissance appearance. The interpretation of these relics confirms the preservation of older Gothic elements in the baroque building from the second half of the 18th century. Gothic fragments found on three floors of the tower bear witness to the preservation of Gothic masonry, in contrast to previous speculation that assumed that nothing had survived from the Gothic appearance of the church. A compilation of relatively rich information from written records and material finds enables the creation of a precise model of the medieval appearance of the Church of St. Sigismund (church with a prismatic tower by the west frontage of a single rectangular nave, with inserted choirs). The incorporation of this information creates a shift in the knowledge of the medieval appearance of the church, as well as the whole north Bohemian region.

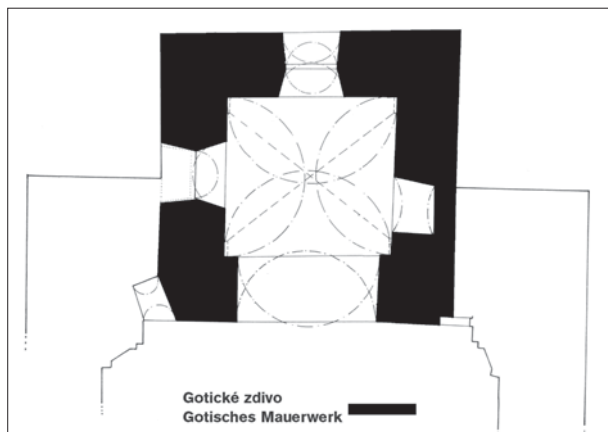
Obr. 1. Stráž pod Ralskem, kostel sv. Zikmunda. Horizontální řez prvním patrem věže s vyznačeným gotickým zdívem. Zaměření T. Nejezchlebová.

Abb. 1. Stráž pod Ralskem, St.-Sigmund-Kirche. Horizontalschnitt durch das erste Turmgeschoß mit eingezeichnetem gotischem Mauerwerk. Vermessung T. Nejezchlebová.

Pro upřesnění vzhledu gotické věže je nutno brát ohled na fragmenty uchované v interiéru. V prvním patře, které je přístupné z bočního schodiště, lze podrobněji studovat okenní otvory západního a jižního průčelí. Otvory jsou součástí prostoru čtvercové dispozice sklenutého plnou valenou klenbou se styčnými lunetami. Funkční zůstal pouze otvor v západní straně věže, dnes s odhaleným režným zdívkem záklenku a vnitřních špalet. Druhý okenní otvor je zastoupen pouze výklenkem vzniklým zadržím otvoru na rozhraní jeho špalet. Nicméně široké rozevření špalet směrem do interiéru, plný oblouk v záklenku a celkový charakter otvoru potvrzuje shodný vzhled s jediným funkčním okenním otvorem v místnosti.

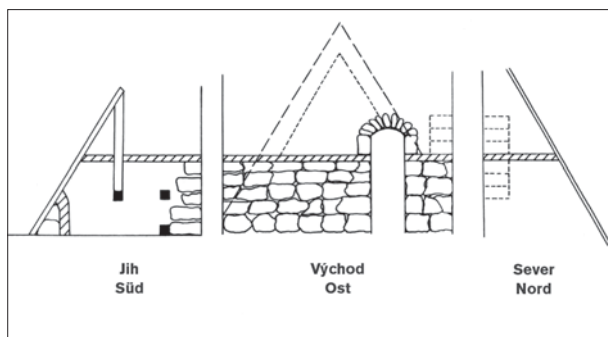
Obr. 2. Stráž pod Ralskem, kostel sv. Zikmunda. Skica situace gotických reliktvů ve třetím patře věže při pohledu z podkrovní lodě (1:50). Zaměření T. Nejezchlebová, I. Peřina.

Abb. 2. Stráž pod Ralskem, St.-Sigmund-Kirche. Lageskizze der gotischen Relikte im dritten Turmgeschoß beim Blick vom Dachgeschoß des Schiffes aus (1:50). Vermessung T. Nejezchlebová, I. Peřina.

Významné fragmenty staré stavby přináší interiér podkroví loďe, jež se přimyká západním průčelím k věži. Zmíněné stopy obíhají severní, východní i jižní stranu věže a pomáhají upřesnit představu o středověké podobě kostela. Jediným průběžným prvkem, který je všem třem stranám věže společný, je korunní římsa. Římsa se skládá z mohutných dílců tesaného pískovce načervenalé barvy, jež v profilu nabývají tvaru žlábkovnice s okosenou hranou horní překladové desky. Římsa zřejmě obíhala také západní stranu věže, která se uplatňuje při pohledu z exteriéru, nicméně byla nejspíše při barokizaci věže na nárožích odsekána a nahrazena štukovou mezipatrovou římsou.

Při jižní straně věže se pod korunní římsou nachází fragment pískovcového ostění zrušeného okenního otvoru. Ostění se dochovalo pouze svou východní polovinou, zbytek pohlcuje hmota v tomto místě nasedající barokní loď. Ostění vymezovalo menší okenní otvor s plným obloukem v záklenku. Vnitřní hrana je zdobena jednoduchým okosením. Materiál i zpracování ostění odpovídá vzhledově opracování korunní římsy. Okenní otvor zřejmě sloužil jako osvětlovací okno pro schodiště do podkrovní věže.
