K OBLÉHÁNÍ HRADU ZVÍKOVA

JIŘÍ VARHANÍK

Abstrakt: Zvíkov, jeden z nejvýznamnějších českých královských hradů, byl obléhán v letech 1285–1287, 1429 a 1621–1622. V okolí hradu leží čtyři obléhací opevnění, nacházející se v různé úrovni dochování. Příspěvek kriticky analyzuje dosavadní literaturu k této problematice a uvádí některé nové poznatky.

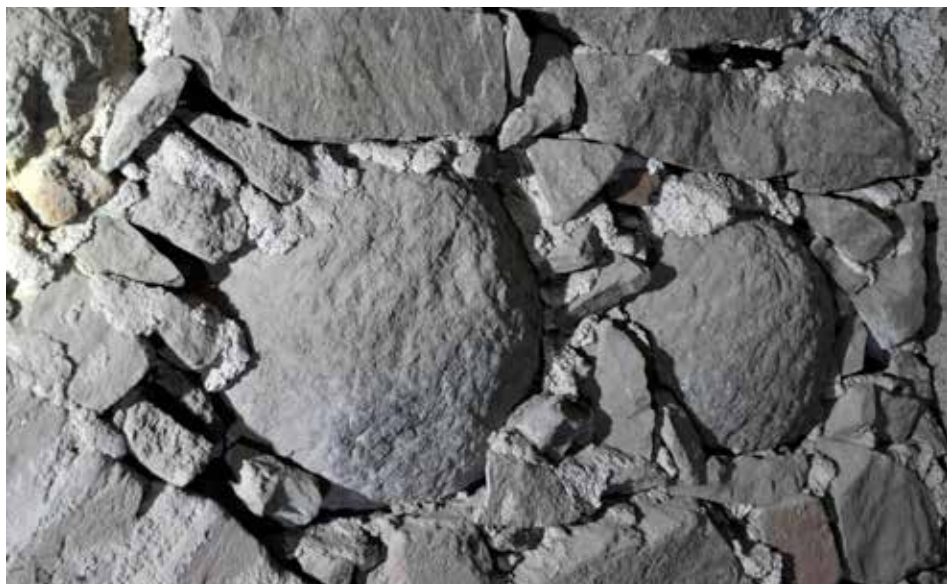
Obr. 12. Hrad Zvíkov, okres Písek. Zazděné projektily do bombardy v horní části břitové věže. Foto J. Varhaník, 2015.
Abb. 12. Burg Klingenberg, Bezirk Písek. Eingemauerte Bombardenprojektil im oberen Teil des Prallkeil-Turms. Foto J. Varhaník, 2015.

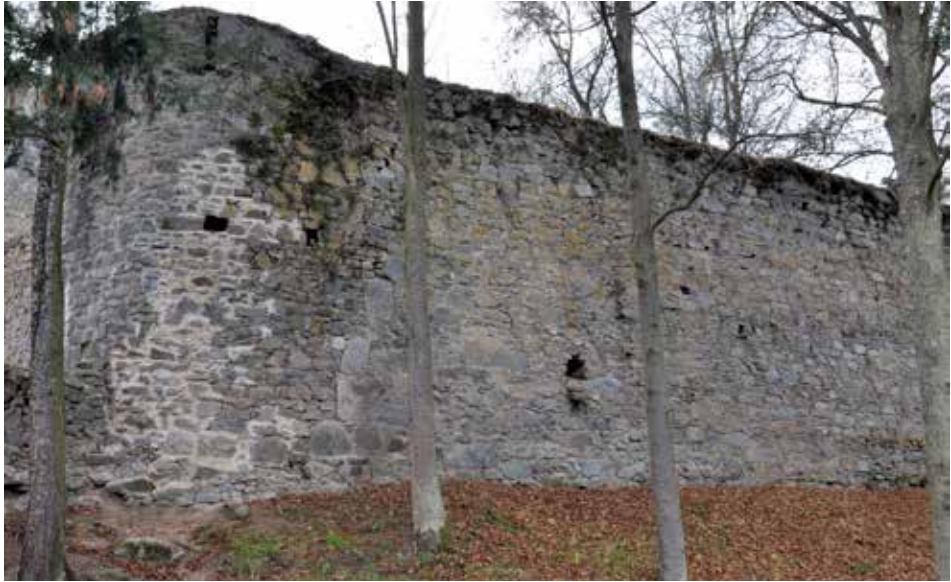
Obr. 13. Hrad Zvíkov, okres Písek. Nárožní bašta a přiléhající úsek severní hradby. Foto J. Varhaník, 2011.
Abb. 13. Burg Klingenberg, Bezirk Písek. Eckbastion und daran anschließender Abschnitt der nördlichen Wehrmauer. Foto J. Varhaník, 2011.

Horní část líce zdiva nárožní věžice na západním nároží hlavní severní hradby je přezděna z nepořádně kladeného lomového zdiva, jehož skladba kontrastuje se spodní částí sestávající z řádkovaného zdiva ze sbíraných kamenů a hrubě opracovaných kvádrů. Vnější líc severní hradby, navazující na tuto věžici, probíhá v tomto provedení pouze ve své spodní části. Výše se uplatňuje rozměrný úsek líce přezděného nepořádně kladeným lomovým kamenem, který zjevně nepatří původní výstavbě, pocházející s největší pravděpodobností z doby založení hradu před rokem 1234 (Varhaník 2015, 408).

Další nápadné anomálie sledovatelné na vnějším líci severní hradby se vyskytují až při jejím východním zakončení tvořeném okrouhlou baštou, která je podstatně větší než věžice na severozápadní straně. Její horní část byla zcela nově provedena v souvislosti se statickým zabezpečováním hradeb před napouštěním přehradní nádrže Orlik, tudíž nelze rozhodnout, zda šlo o plnou věžici, či baštu obsahující alespoň ve své horní části interiér, podobně jako je tomu dnes. Východně od tohoto nárožního objektu vykazuje skladba vnějšího líce hradby nápadné nepravidelnosti, nejspíše nasvědčující přezdívání (Varhaník 2015, 412–413).

Je ovšem možné, že uvedené anomálie ve zdivu nikterak nesouvisí s jeho případným poškozením při obléhání hradu, ale mohly vzniknout v důsledku statických poruch zdiva či jiných příčin, které za současného stavu poznání nelze vysledovat. Jakkoli se z Varty nabízí dobrý výhled, a tedy také možnost ostřelování jak východní části hlavní hradby, tak jen o málo vzdálenějšího paláce, vyvstává otázka, zda skutečně bylo této možnosti využito. Jako primární cíl případné střelby obláhatelů z tohoto postavení se z taktického hlediska nejeví uvedené části hradu, ale Vltavská brána podhradí, resp. přiléhající úsek hradby s hranolovou věží, pokud v roce 1429 již existovala. Překonání opevnění podhradního městečka bylo základním předpokladem pro uskutečnění pokusu o útok na vlastní hrad. Vzdálenost zde činila přibližně 350 m s velkým převýšením 87 m.
