Tři artefakty úštěckého hradu a problémy jejich interpretace

TŘI ARTEFAKTY ÚŠTĚCKÉHO HRADU A PROBLÉMY JEJICH INTERPRETACE

Abstrakt: Hodnocení tří nemovitých artefaktů, získaných archeologickým výzkumem na hradě v Ústěku. Cílem je jejich datování a určení možné funkce.

Abstract: The paper assesses three immovable artefacts yielded by archaeological research into Ústěck Castle. The main objective was their dating and the determination of their possible function.

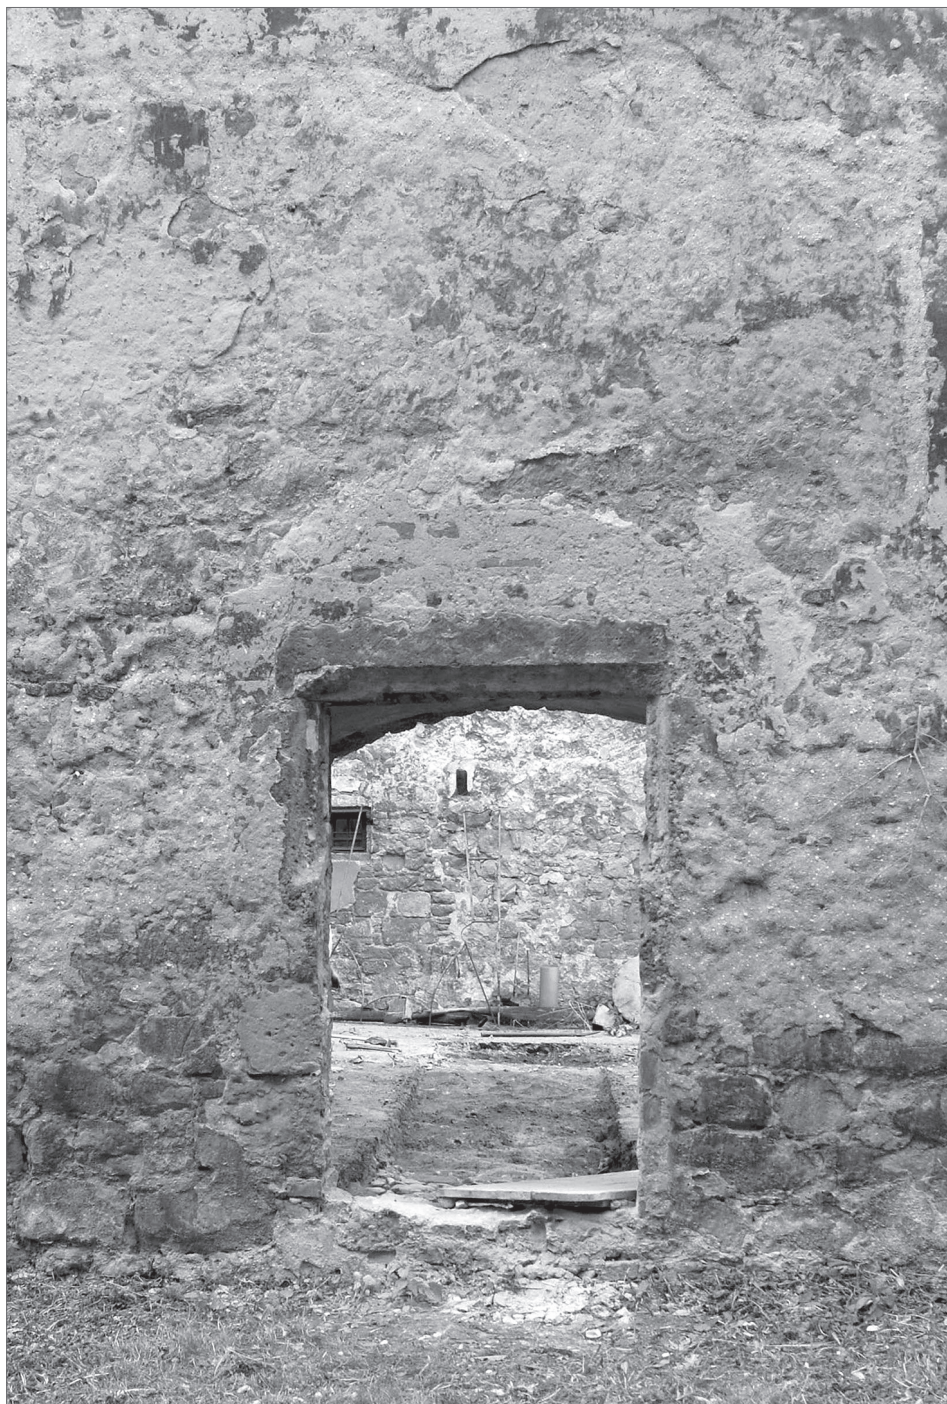
Otvor v přízemí byl pravděpodobně čtvercový, po prosekání parapetu včetně římsy užívaný jako otvor dveřní mezi parcelou fary a jádrem hradu (obr. 2). Pískovcové veřeje mají značně narušenou snad karlštejskou profilaci vybíhající ze šikmých ploch soklů. Šikmina, ukloněná k líci, se pravouhle zalamuje přibližně v polovině veřejí. Překlad karlštejského profilu neodpovídá světlé šířce otvoru, takže byl při okrajích upraven nekvalitním hrubým přisekáním. Tato úprava naznačuje druhotné

Obr. 2. Okenní otvor karlštejnského profilu upravený na dveřní otvor na severním průčelí severního křídla hradního jádra. Foto L. Kursová.

uplatnění v novém okenním otvoru. Ve špaletách veřejí i překladu dokládají pravidelně vyhloubené kapsy zajištění okna mříží. Zateklá malta v některých z nich náleží zazdění okna po vyjmutí mříže.

Zachované reliktu a uvedená starší dokumentace východní poloviny severního křídla jednoznačně dokazují, že stavba severního křídla nebyla jednorázová. Fotografie (obr. 2) zachytila ještě stojící jižní obvodovou zeď severního křídla nad sondou 2/82. Sondou odkrytý základ zdi, přerušovaný výkopem inženýrské sítě, byl zjevně provázán se západním (levým) úsekem stojící zdi a směřoval k jihu, na severovýchodní nároží starší části jižního křídla hradu. Naopak východní (pravý) úsek jižní obvodové zdi severního křídla hradu odděluje svislá spára. V reálném zdivu se po odpadnutí omítek pohledově uplatnil šmorc mladší východní zdi do starší zdi západní.

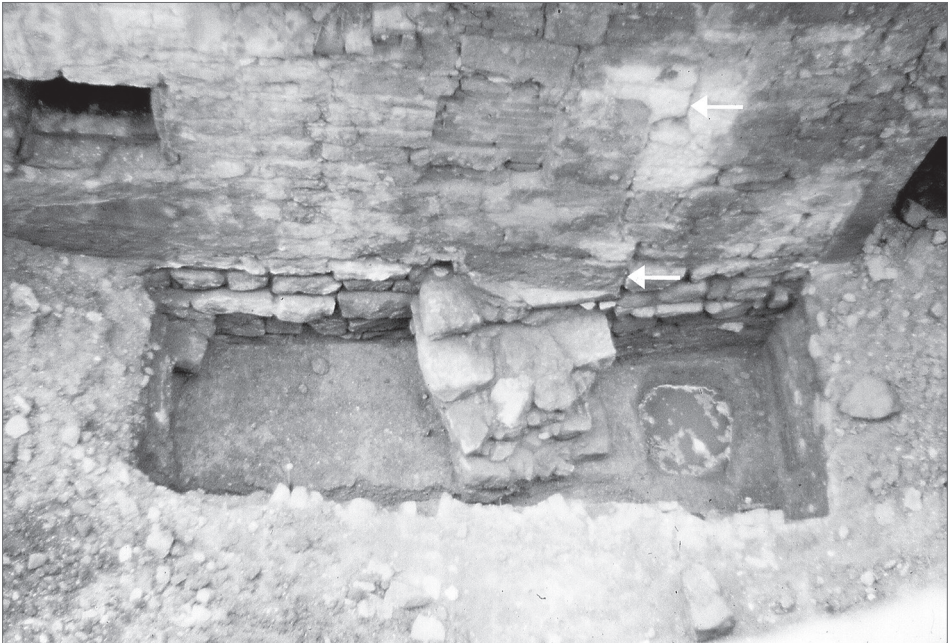
Obr. 5. Jižní obvodová zeď severního křídla hradu nad sondou 2/82. Nad pravým lícem vystupujícího základu zdi je patrná spára (viz šipky) se šmorcem zprava. Foto F. Gabriel.

Sonda 2/82 přisedala k jižní obvodové zdi severního křídla hradního jádra v místech mírného zalomení, ve kterém se stýkají dvě různě tlusté zdi. Zatímco západní zeď měla tloušťku 1,30 m, východní zeď, přiložená, jak již víme ze stratigrafie jižního průčelí, později, měla tloušťku pouze 1,15 m. Se základem západní zdi je u zlomu provázán základ rovněž 1,30 m tlusté příčné zdi vybíhající pod tupým úhlem k jihu (obr. 5). Její východní líc svírá s východní zdí pravý úhel. Základ přerušil v sondě výkop inženýrské sítě, její relikty však pokračoval v sondě 1b/12. I přes její narušení dalším výkopem zachytily výzkumy délku zdi v délce ca 2,50 m. Je tedy zřejmé, že zeď, prořatá v minulosti dvěma výkopy inženýrských sítí, směřovala k severovýchodnímu nároží dvoupatrové stavby jižního křídla, dnes zakrytému opěrákem. Nepochybně je její provázání se západním úsekem jižní obvodové zdi severního křídla, se kterou má odkrytý základ asi stejnou hloubku založení. Obě prostupují povrch do jílovitohlinité vrstvy, která tvořila podloží antropogenního souvrství. Základ východní zdi odkrytý sondou 2/82 je výrazně mělký.

Odlišnou dobu výstavby naznačuje i hlubší položení základu sondou odkrytého reliktu a západní zdi na jedné straně a mělčí založení zdi východní na straně druhé. Dalším náznakem odlišnosti zdí je jejich tloušťka. Zatímco západní zeď a její zalomení mělo podle plánu tloušťku kolem 1,30 m, přiložená východní zeď měřila 1,15 m.

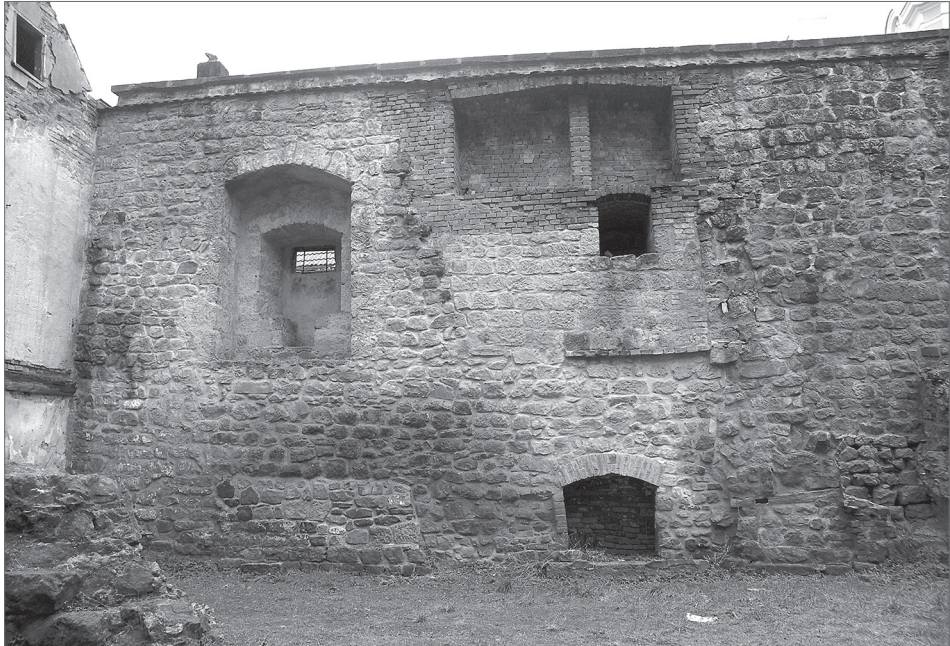
Krov prosté pultové konstrukce naznačoval jakési provizorní řešení, které mohlo nahradit odstranění prvního patra, dokládaného dosud patrným okenním otvorem se sedátky ve výklenku. Možnou reminiscencí na patro mohou být i otvory vyzděné z cihel ve výrazném stavebním zásahu zadní obvodové zdi (obr. 7).

Obr. 7. Severní obvodová zeď severního křídla hradního jádra po zbourání stavby. Foto L. Kursová.

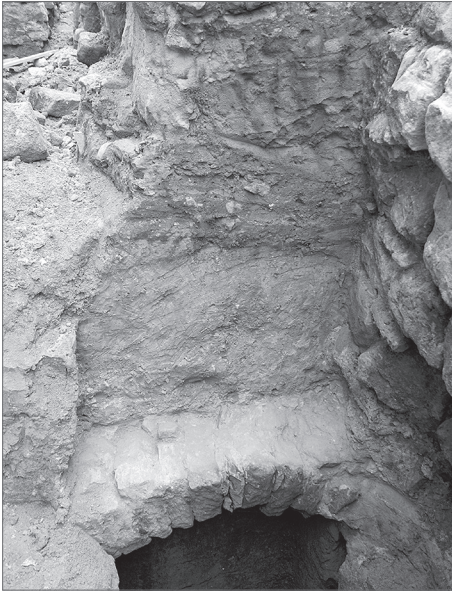
Při průzkumu hradního nádvoří sondou 1b/12 se propadla část severního profilu a odhalila dutý prostor. Z tohoto důvodu výzkum rozšířil sondu u jejího severního profilu o čtvercový výkop, který svými rozměry ca 1,00 × 1,00 m dosahuje až k části východní poloviny jižní obvodové zdi severního křídla hradu, pod jejíž mírně rozšířený základ zkoumaný objekt zabíhá. Čtvercový objekt prostupuje antropogenním souvrstvím o mocnosti 1,42 m, jeho 0,87 m mocným jílovitohlinitým podložím a pokračuje vysekáním 4,13 m do pískovcové skály (obr. 13).

Obr. 13. Západní profil nad čtvercovým objektem v sondě Ib/12 po odstranění zdi nad segmentovým pasem. Foto L. Kursová.

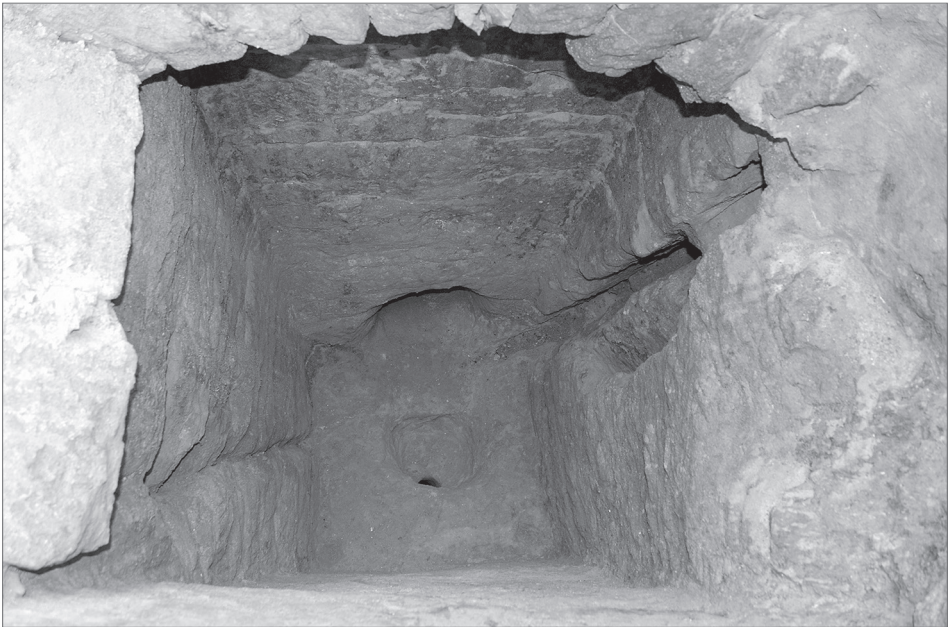
Spodní část objektu vysekaná ve skalním podloží měří $0,74 \times 0,72$ m. Svislé stěny s ostrými kouty prořaly skalní puklinu (obr. 17). Ploché dno se uklání k západu. V jeho středu je vysekanou nepravidelně oválnou zahloubeninou proražen velký otvor do sklepa. Druhý otvor do suterénu prorazil větší otvor při podlaze západní stěnou.

Obr. 17. V pískovci vysekaná část čtvercového objektu a jeho dno. Foto L. Kursová.

Na rozdíl od sušárny, jejíž topné kanály jednoznačně dokládaly otopné zařízení, do pískovcového podloží vysekaný objekt o ploše $0,74 \times 0,72$ m a o minimální hloubce téměř 7 m od současného povrchu svoji funkci ani nenaznačuje. Podobný objekt o rozměrech $1,60 \times 1,60$ m a hloubce 3,48 m byl vysekan do pískovcového podloží na lokalitě Klamorna (k. ú. Dneboh, okr. Mladá Boleslav). Nezměřený objekt vysekaný do pískovcového podloží děčínského zámku lze spatřit z nevelkého otvoru ve stropě jednoho ze sklepů západního suterénu. K narušení jeho dna došlo asi při hloubení suterénu, nebo naopak při hloubení objektu, stejně jako tomu asi bylo na úštěčském hradě.
