## Línie a objekty fortifikácie na Poštovej ulici v Košiciach

# LÍNIE A OBJEKTY FORTIFIKÁCIE NA POŠTOVEJ ULICI V KOŠICIACH

## *The lines and features of the fortification in Poštova Street, Košice*

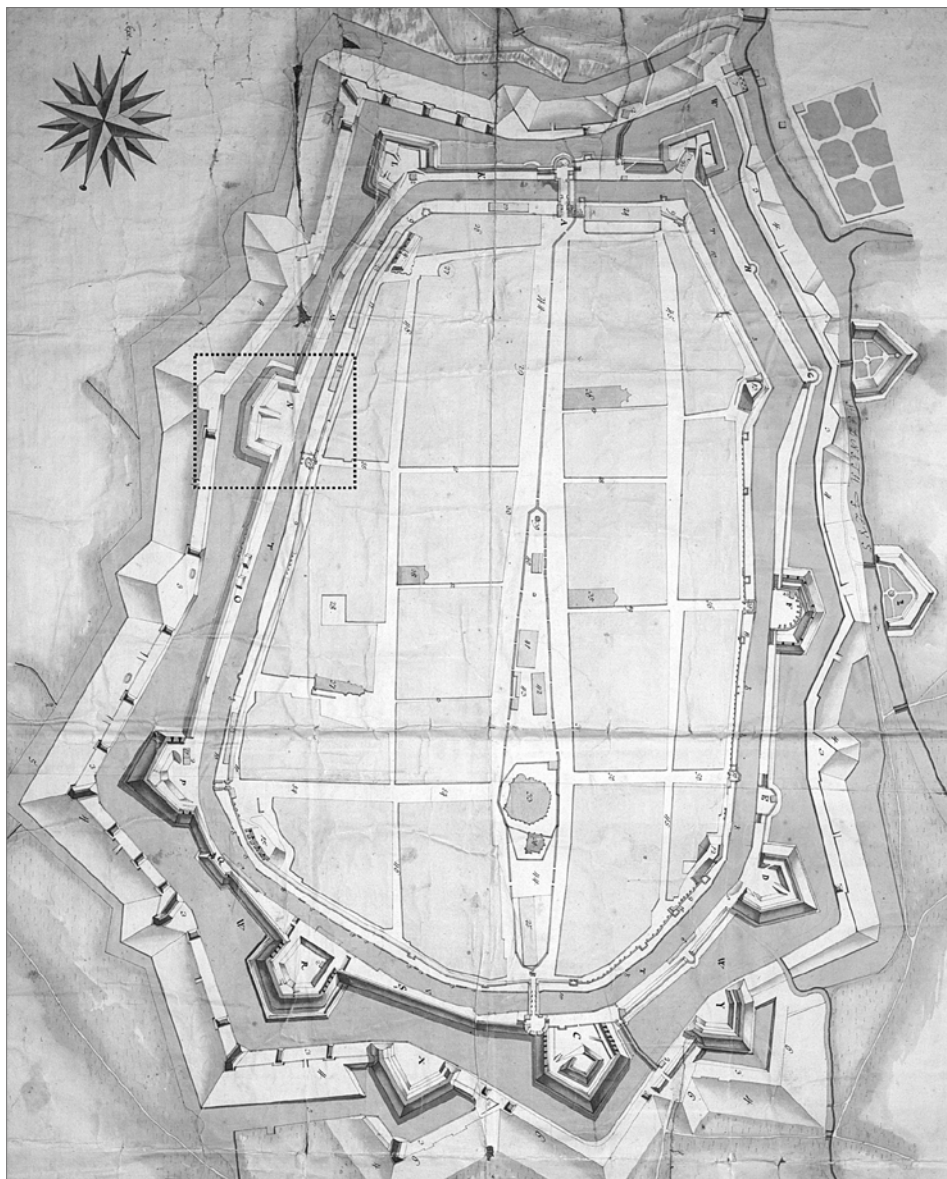
Obr. 1. Košice vo vrcholnom stave opevnenia na pláne z roku 1749. Skúmané pásmo hradieb na obrázku vyznačené bodkovaným rámcikom.

Košice patrili v priestore dnešného územia Slovenska k najviac opevneným mestám. K systému troch línií stredovekých hradieb, doplnených bránami, vežami, baštami, barbakanmi a priekopami pribudlo od polovice 16. storočia i silné bastiónové pásmo s ďalšími predsunutými murovanými i zemnými opevneniami (obr. 1) a po roku 1671 i baroková päťcípá citadela v južnom susedstve mesta.

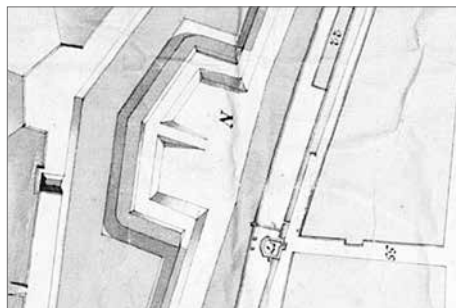
Obr. 4. Stav fortifikácií v priestore dnešnej Poštovej ulice na pláne z roku 1780.

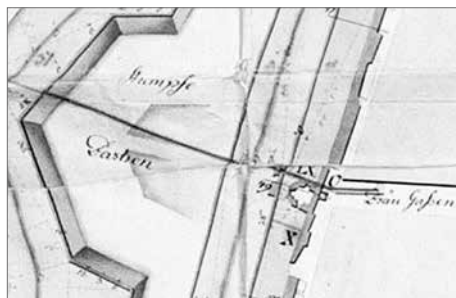
Obr. 5. Stav fortifikácií v priestore dnešnej Poštovej ulice na pláne z roku 1807.

zakrýva pohľad na bránu. Z toho, čo je možné na zobrazení vidieť, sa zdá, že fasáda brány je členená na tri časti. Centrálny rizalit s hlavným bránovým prechodom vystupuje oproti obom postranným častiam i výškovo i do priestoru. V postranných častiach mohli byť menšie bránové prestupy pre peších. Na vedute to nie je vidieť, dá sa tak usudzovať snáď len podľa zobrazenia neďalekej Jozefskej brány, ktorá vznikla pri vyústení dnešnej Alžbetinej ulice o niečo skôr, v roku 1784 (Němec 1991, 59).

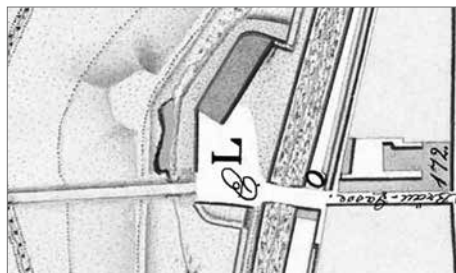
Obr. 6. Stav stavebného vývoja v priestore dnešnej Poštovej ulice na pláne z roku 1856.

Situácia o polstoročie neskôr potvrdzuje prebiehajúce zmeny, no zároveň iba pozvoľný pre-  
rod územia. Podkladom je výsek z mapy z roku 1856 (Plan der Umgebung 1856; obr. 6). Hradby sú prelomené, zemné časti vonkajšieho bastiónového opevnenia sú odstránené a splanirované. Sú vymedzené nové ulice a územia budúcej zástavby, z veľkej väčšiny však zatiaľ nedotknuté novou výstavbou. Tá sa čiastočne dotkla len úseku Hradbová/Baštová – Moyzesova, teda toho, ktorý je predmetom našej pozornosti. Tu stojí za zmienku najmä osud Tupého bastióna, ktorý bol z viac ako polovice odstránený, aby ustúpil ulici a budúcej výstavbe, no približne tretina jeho objemu zostala zachovaná v plánovanej dvorovej časti novo sa tvoriacej uličnej schémy. Viac západne je na mape viditeľný potôčik so stromoradiem, pravdepodobne pozostatok kynety vonkajšej línie opevnenia. Preteká krížom Poštovej ulice pri jej západnom vyústení do Kuzmányho ulice. Mapa z roku 1869 (Szabad Király Kassa 1869) nám ukazuje prakticky nezmenený stav. Jediný rozdiel, ktorý stojí za zmienku, je zregulovanie pôvodného pozostatku priekopovej kynety do nového koryta, rešpektujúceho nové územné vzťahy a viac-menej kopírujúci západný okraj dnešnej Moyzesovej ulice. Ďalší vodný tok vidíme i na dnešnej Kuzmányho ulici. Objem zástavby Poštovej ulice v úseku Hradbová/Baštová – Moyzesova sa o málo zväčšil. Novú situáciu, približujúcu sa dnešnému stavu, nám ponúka pohľad na mapu z roku 1912 (Kassa? Átnézeti Térképe 1912; obr. 7). Poštová ulica v úseku Hradbová/Baštová – Moyzesova je zastavaná už takmer v maximálnom možnom rozsahu. Podobný stav možno sledovať i v línii východnej uličnej čiary Moyzesovej ulice. Objektmi delostreleckých kasární je už zastavaná i severná strana Poštovej ulice v úseku Moyzesova – Kuzmányho. Južná strana tohto úseku je zatiaľ voľná, s výstavbou objektov súčasnej Hlavnej pošty sa začalo až v roku 1927 (Dulla–Moravčíková 2002, 356). Spomínané vodné toky už nie sú na mape jednoznačne vyznačené. Je pravdepodobné, že medzičasom došlo k ich zvedeniu pod zem.

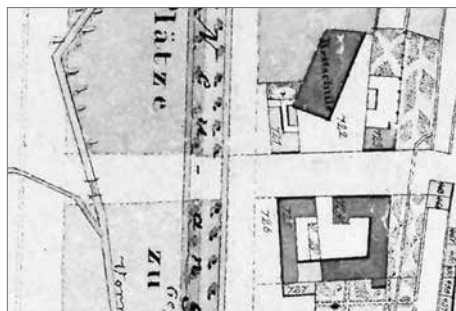
Obr. 7. Stav stavebného vývoja v priestore dnešnej Poštovej ulice na pláne z roku 1912.

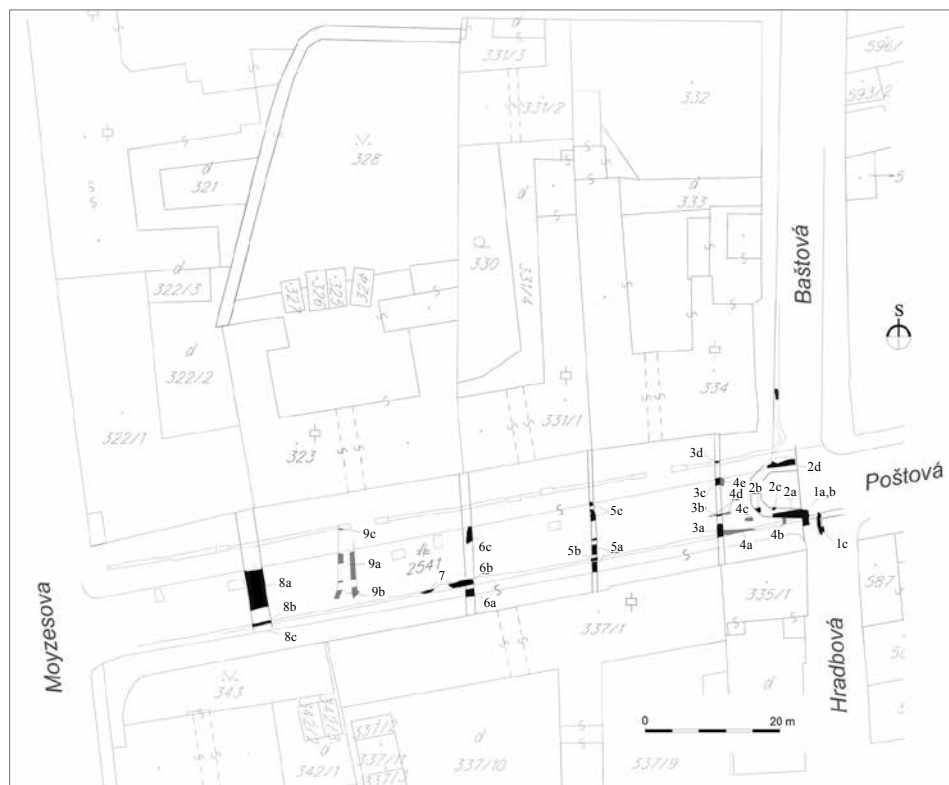
Obr. 8. Celkový stav výskumu s vyznačením preskúmaných nálezových situácií zasadený do katastrálnej mapy mesta.

Skúmaná v troch samostatných situáciách (Situácia 6B – Luštíková 2017; S4 sit. 3 a S5 sit. 15 – Rusnák 2018). V dokumentácii článku nesú označenie 2a–2d (obr. 8). Masívne, až 125 cm hrubé kamenné murivo viac-menej kolmo a na špáru pristavané k vnútornej hradbe (obr. 9). Jeho západo-východný priebeh bol zachytený v dĺžke niečo vyše 400 cm, kde došlo k jeho viacnásobnému prerušeniu líniami novodobých inžinierskych sietí. Jedna z nich, kanalizačná, výraznejšie asanovala i časť vnútorného líca múru. Južné líce muriva bolo zachované (obr. 10). V blízkosti, severozápadne od spomenutého prerušenia, bol zachytený ešte malý fragment kamenného muriva (2b). Jeho súvislosť s múrom pristavaným k vnútornej hradbe nešlo spoľahlivo preukázať kvôli mladším prerušeniam, avšak predpokladá sa. Fragment mal zachované líce v smere severozápad–juhovýchod. Malý fragment kamenného muriva bez zachovaného líca (2c) bol zachytený i severne od priebehu 2a. Vzájomná súvislosť je neistá, no predpokladá sa. Všetky spomenuté murivá pozostávali zo svetlomodrého lomového kameňa spájaného sivou maltou (obr. 11).

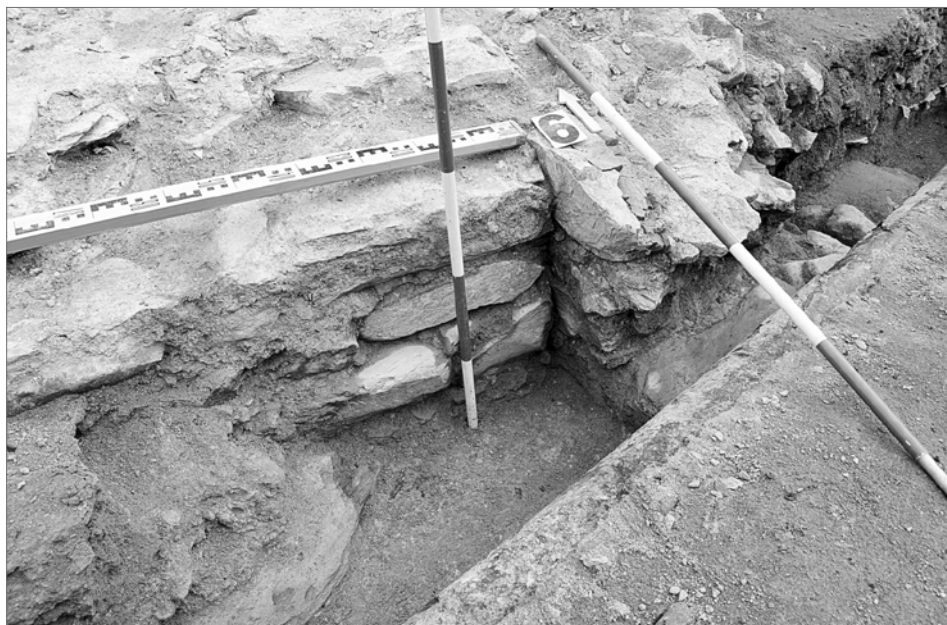
Obr. 9. Detail napojenia južnej steny polygonálnej veže na vnútornú hradbu.

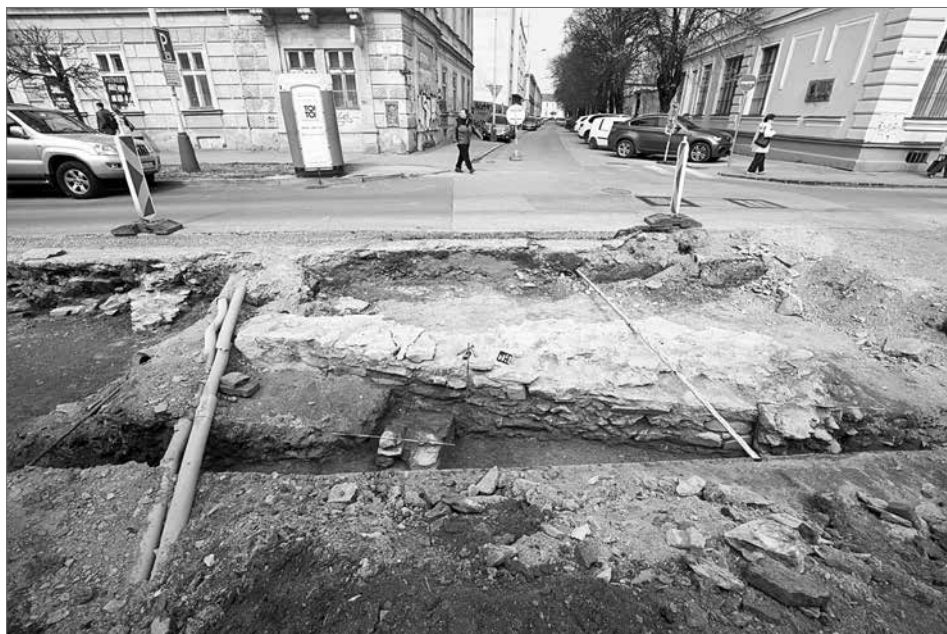
Obr. 10. Južná stena polygonálnej veže, vľavo čiastočne zachytená šikmá juhozápadná stena, v popredí napojenie situácie 4b. Pohľad od juhu.

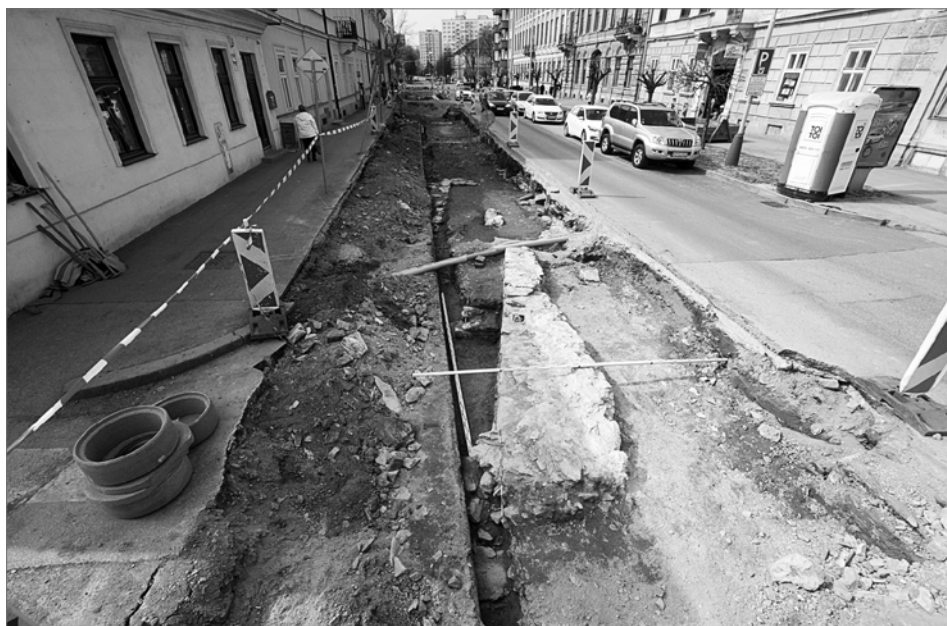
Obr. 11. Pohľad od východu na odkrytú situáciu s murivami polygonálnej veže vnútorného opevnenia, v pozadí s múrom situácie 4a napojeným na parkánovú hradbu.

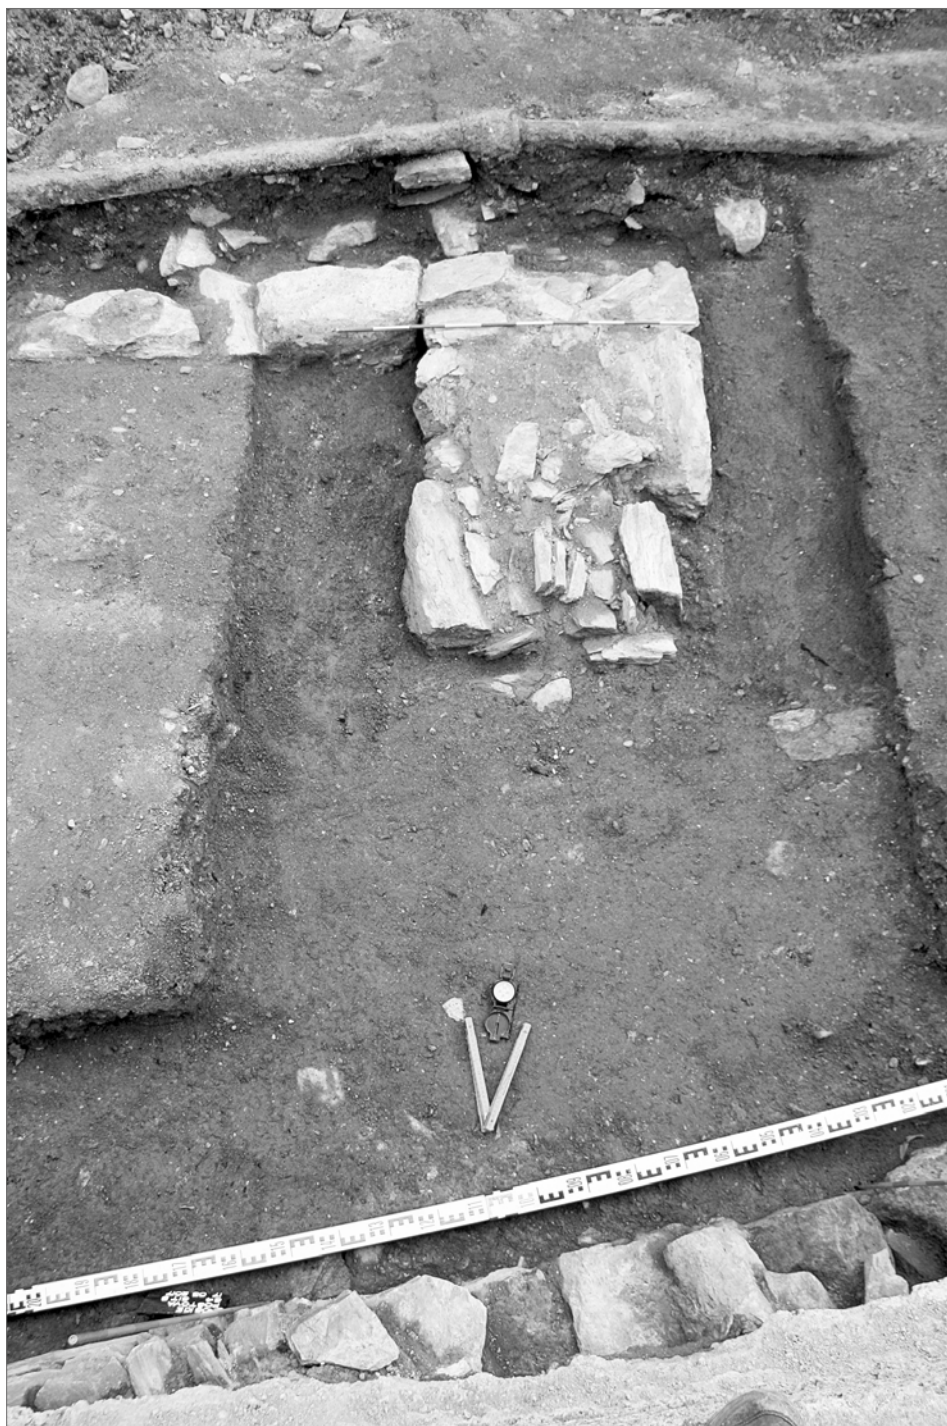
Obr. 12. Časť priebehu parkánového múru od severu s mladšími pristavanými murivami 4a južne a 4d severne.

V dokumentácii článku nesú označenie 4a–e. Objekt 4a – k východnej stene parkánového múru (3a) bol kolmo na špáru pristavaný kamenný múr (obr. 12), smerujúci na východ, zachytený v dĺžke cca 500 cm. Jeho šírka sa dala zachytiť iba v mieste napojenia na parkán (60 cm), pretože jeho južnú stenu a postupne celý objem muriva narúšal priebeh plynovodu. Od parkánového múru sa odlišoval farbou malty (hnedá) i skladbou kameňa, ktorý ani nebol jednotný (prevažne svetlomodrý). Objekt, ku ktorému stena prináležala, zostáva bližšie neznámy. Ako jedna z pravdepodobných interpretácií sa ponúka spojenie s tzv. Novou bránou, ktorá tu krátkodobu stála začiatkom 19. storočia. Paralelne s úsekom 4a, vo vzdialenosti asi 150 cm severnejšie, bol zachytený ešte jeden cca 130 cm dlhý fragment kamenného muriva (4c), bez bližšej interpretácie. Úsek 4b bolo kamenné murivo široké 50 cm, zachytené v dĺžke cca 110 cm, ktoré sa kolmo na špáru pripájalo k južnej stene polygonálnej veže vnútornej hradby. Bolo postavené zo svetlohnedého lomového kameňa spájaného sivohnedou maltou. Iba na základe indicie priestorovej konfigurácie sa núka spojitosť s úsekom 4a a objektom Novej brány. 4d – v úseku 3b mali murivá po jeho východnej i západnej strane priebeh východ–západ a východná časť mala zmiešané kamenno tehlové murivo. 4e – múr východne od úseku 3c bol kamenný, s priebehom sever–juh a podľa výkopu čitateľného až po vegetačnú vrstvu výrazne mladší. V oboch prípadoch by mohlo ísť o mladšie krátkodobé konštrukčné zosilnenia hradby pri lokálnej zmene jej funkcie, v prípade 4d snád i o konštrukčné súčasti dobových novovekých inžinierskych sietí.

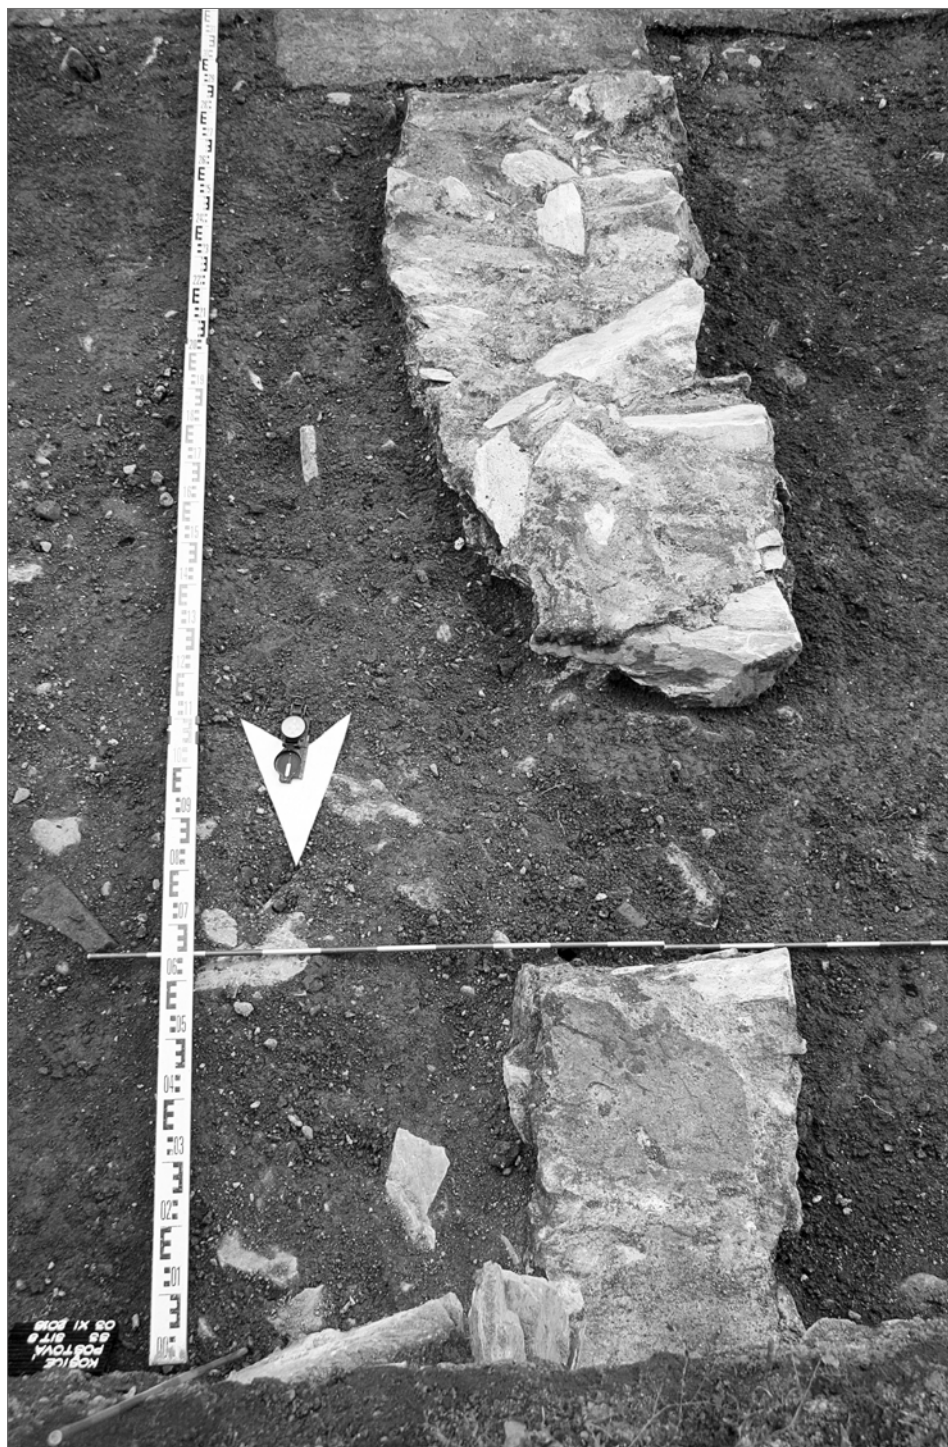
Obr. 13. Časť priebehu kontraeskarpy od severu.

Jej priebeh bol skúmaný v troch nálezových situáciách, ktoré vo výskumných dokumentáciách niesli rozličné mená (Situácia 3 – Luštiková 2017; S3 sit. 8; S4 sit. 1 – Rusnák 2018). V dokumentácii článku nesú označenie 5a–c (obr. 13). Bolo zachytených celkovo šesť rôzne dlhých úsekov tejto hradby, ktorá bola mnohonásobne porušená líniami novodobých inžinierskych sietí. Úseky boli zachytávané bezprostredne po odstránení podkladových vrstiev vozovky. Murivo v zachytenej korune dosahovalo šírku 65–80 cm, v najhlbšie zachytenej úrovni až 90 cm. Múr pozostával zo svetlomodrého lomového kameňa spájaného svetlou maltou. Línia kamenného múru sa zhoduje s parcelačnou líniov medzi dvoma domami v severnej uličnej fronte, čo zodpovedá priebehu pôvodnej kontraeskarpy vnútornej priekopy.

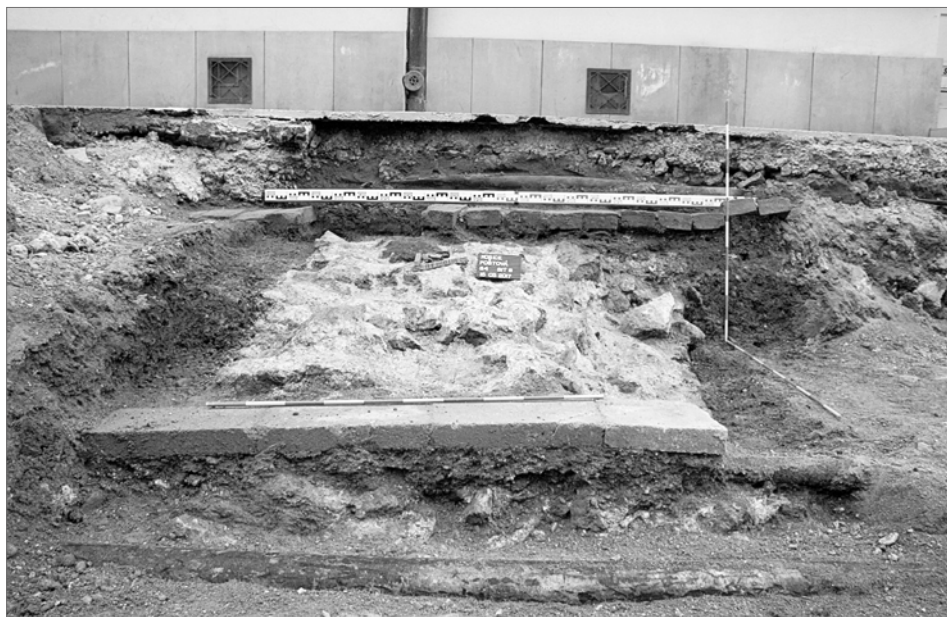
Obr. 14. Časť priebehu vonkajšieho múru od severu.

Jej priebeh bol skúmaný v troch náleзовých situáciách, ktoré vo výskumných dokumentáciách niesli rozličné mená (Situácia 2 – Luštiková 2017; S3 sit. 10; S4 sit. 8 – Rusnák 2018). V dokumentácii článku nesú označenie 6a–c (obr. 8). Hradba bola zachytená v troch úsekoch. V južnej časti plochy bol odkrytý úsek široký až 145 cm (6a; obr. 14) a o niečo severnejšie ďalší krátky úsek (6b) s nadväznosťou na situáciu 7. Úsek 6c sa nachádzal severnejšie a bol výrazne narušený priebehom novodobých inžinierskych sietí. Hradba pozostávala zo žltkasto hnedého lomového kameňa spájaného svetlou maltou. Lína múru sa zhoduje s parcelačnou líniou medzi dvoma domami v severnej uličnej fronte, čo zodpovedá priebehu pôvodnej vonkajšej hradby, neskôr začlenené do bastiónovej prestavby ako jej kurtina.

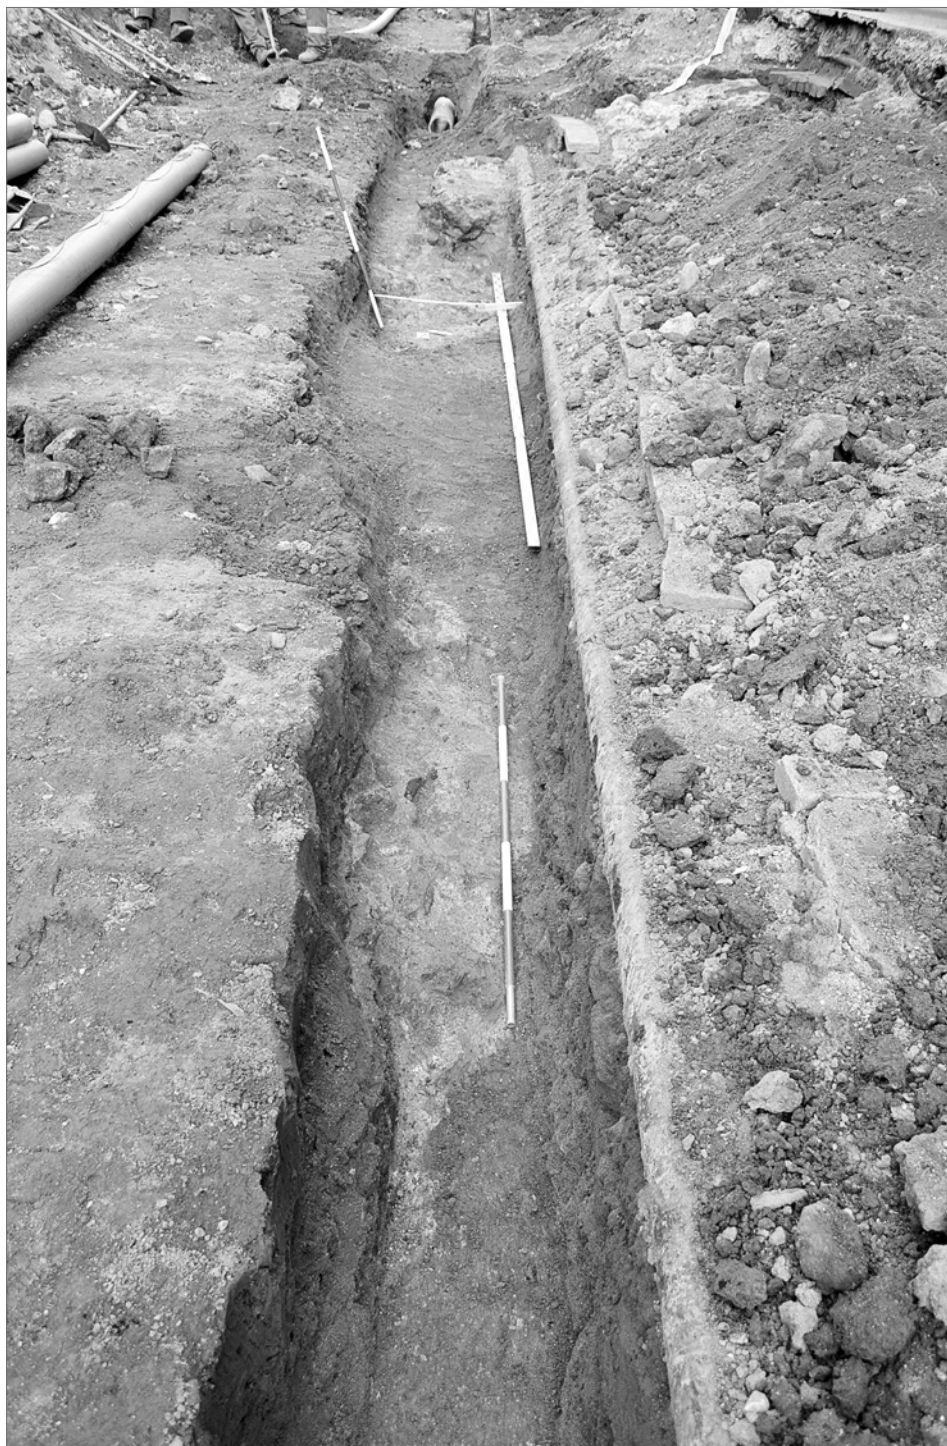
Obr. 15. Situácia 7 – murivá kolmo napojené na vonkajšiu hradbu (v pozadí), zachytené na dne výkopu.

Náleзовá situácia skúmaná vo výkope prekládky plynovodu a bezprostredne nadväzujúca na situáciu 6b (Situácia 2 – Luštiková 2017). V dokumentácii článku nesie označenie 7 (obr. 8). Na dne výkopu došlo k odhaleniu rozsiahlej murovanej konštrukcie, ktorá sa zo západnej strany kolmo napájala na líniu pôvodného múru a pokračovala smerom na západ v dĺžke takmer siedmich metrov, následne sa z výkopu vytrácala (obr. 15). Charakter výkopu neumožnil preskúmať murivo v celom rozsahu, k presným údajom o šírke či dĺžke sa tak nedá vyjadriť. Istotu nemáme ani v otázke prepojenia na vnútornú hradbu, keďže práve v tých miestach prebiehalo živé plynové potrubie a ďalšie siete, murivá však pôsobili stavebne previazané. Ako materiál bol použitý lomový kameň žltohnedej farby, spájaný sivohnedou maltou. Vychádzajúc z plánu z roku 1749 (obr. 3) by táto murovaná konštrukcia mohla súvisieť s telesom Tupého bastiónu, ako súčasť napojenia jeho vnútornej steny na kurtinu.

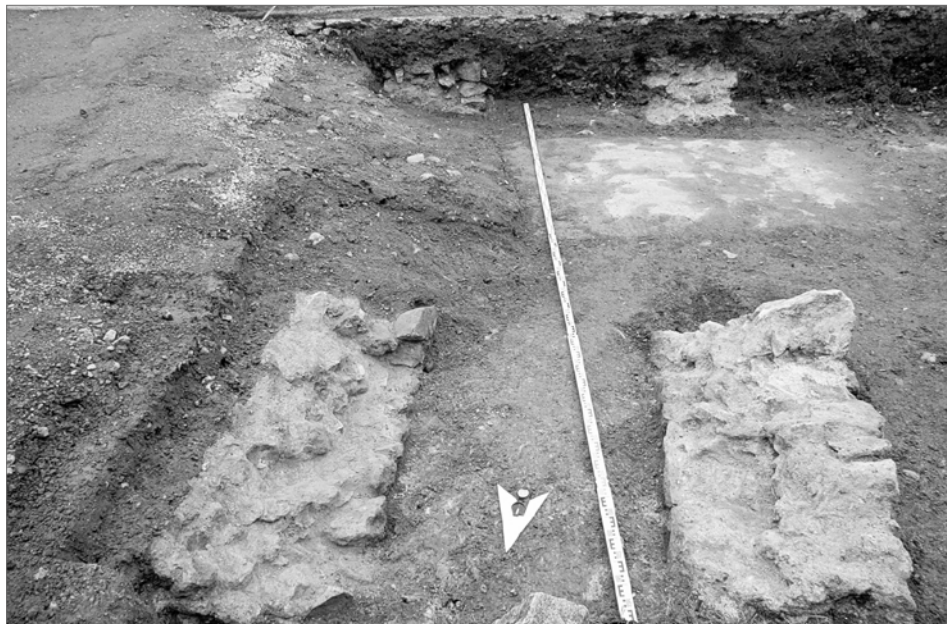
Obr. 17. Časti murív situácie 9.

smerom skrz veľkú časť vozovky Poštovej ulice (obr. 17), mnohonásobne prerušených líniou teplovodu, kanalizácie a kanalizačnou šachtou (9a). Múry boli až 80 cm hrubé a vzdialené od seba cca 100 cm. Stavebným materiálom bol hnedý lomový kameň, spájaný sivou maltou. Charakter nálezovej situácie, pokiaľ sa to dalo zistiť, jednoznačne nepotvrďoval, že by mohli byť múry pôvodne zaklenuté ako bočné steny telesa kanalizácie, aj keď ani vylúčiť sa to nedá. V úseku 9b murivá prestali byť rovnobežné a nadobudli rozširujúci sa smer. Keďže nálezy na stavbe boli ošetrované iba v rozsahu stavebného výkopu, interpretácia situácie zostáva otvorená. Nedá sa vylúčiť súvis s telesom Tupého bastiónu, v ktorého areáli sa nachádza, no mohlo by ísť i o časť mladšej kanalizácie.

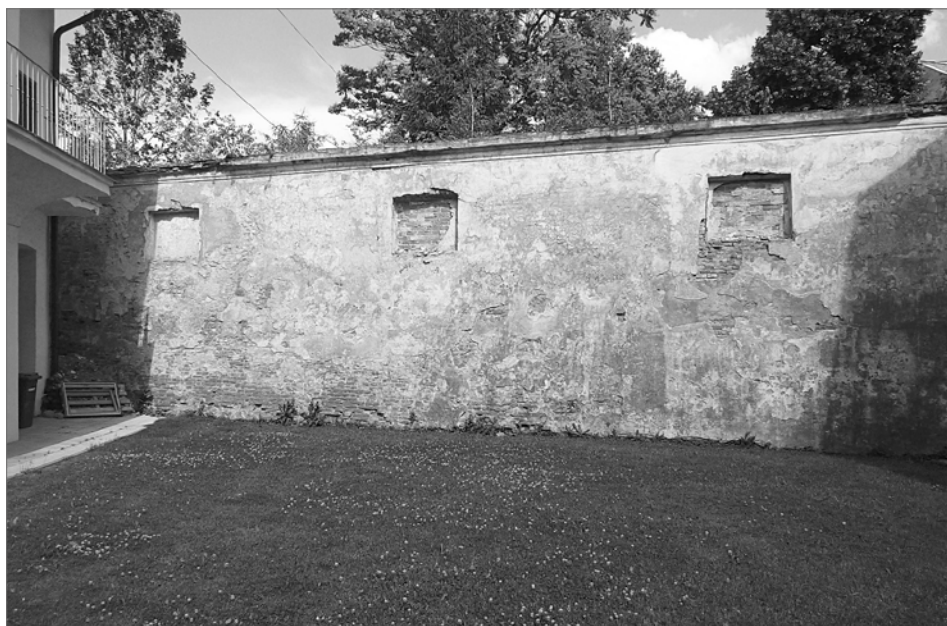
Obr. 18. Čelná stena Tupého bastiónu zachovaná vo dvore Moyzesovej 24.

vo svojom čiastočne zachovanom priebehu, viditeľnom v dvoroch domov v severnej fronte Poštovej ulice, resp. dvore domu na Moyzesovej 24 (obr. 18).
