Hrad Rokštejn : oprava a konzervace v letech 2002 až 2010

Hrad Rokštejn

Oprava a konzervace v letech 2002 až 2010

Abstract: The article summarises methods and procedures employed in the restoration and conservation of the ruin of Rokštejn Castle in 2002–2010.

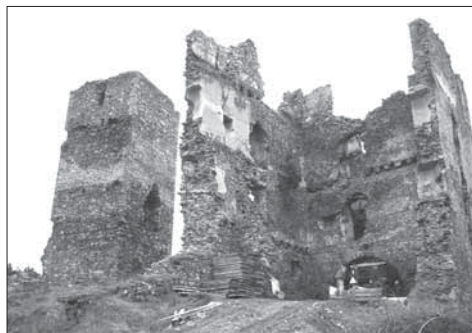
Obr. 2. Horní hrad. Stav v roce 2004 a 2010.
 Abb. 2. Obere Burg. Zustand in den Jahren 2004 und 2010.

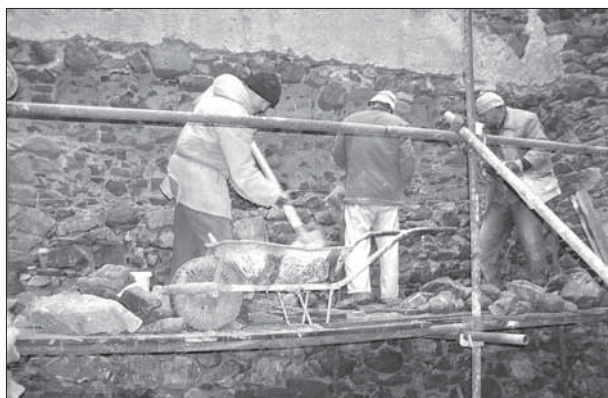
Obr. 3. Konzervace a oprava zdiva. Při zdění se dodržuje původní vazba, řádky v navazujícím zdivu jsou vyznačeny šňůrou.
 Abb. 3. Konservierung und Restaurierung des Mauerwerks. Beim Mauern wird die Anordnung des ursprünglichen Mauerwerksverbands eingehalten, die Reihen im anschließenden Mauerwerk werden mit einer Schnur gekennzeichnet.

Při opravách se snažíme tyto zásady dodržovat, u dozdivek se navazuje na řádky původního zdiva. Proti historickému zdivu je rozdíl v tom, že při konzervaci zříceniny se

lomové zdivo neomítá, jeho líc zůstává režný. Je proto nutné zdivo dodatečně vyspárovat. Je žádoucí to provádět co nejdříve po vyzdění, aby se spárovací malta dobře spojila s maltou ve zdivu. Vzhled spárování se přizpůsobuje okolnímu zdivu. Při opravě spárování se zachovává charakter míst, kde je malta ve spárách zachována až k lici zdiva, i těch, kde ustupuje za líc kamene.

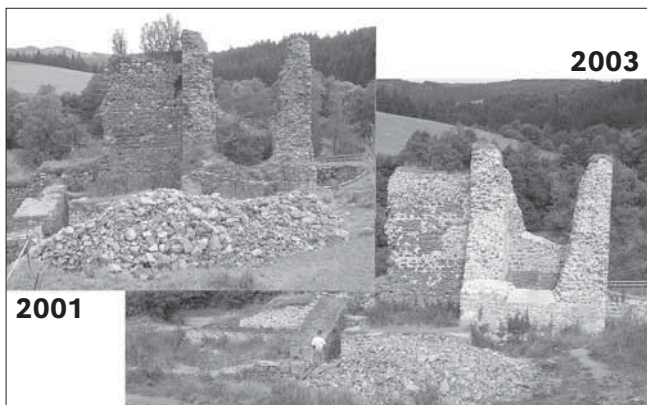
Obr. 4. Dolní věž před opravou a po opravě. Dozdívky jen pro ochranu koruny a stabilizaci, zdivo se zachovanou maltou v líci neopravováno, drnová koruna, ponechán jalovec chránící korunu zdi.

Abb. 4. Unterer Turm vor und nach der Restaurierung. Die Mauerabschlüsse dienen lediglich zum Schutz der Krone und zur Stabilisierung. Mauerwerk mit erhaltenem Mörtel in der Stirnseite wurde nicht restauriert, Rasenkronen, die die Mauerkrone schützende Wacholder wurde nicht entfernt.

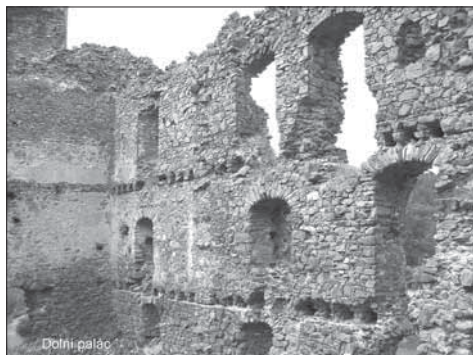
Obr. 5. Dolní palác před opravou.

Abb. 5. Unterer Palas vor der Restaurierung.

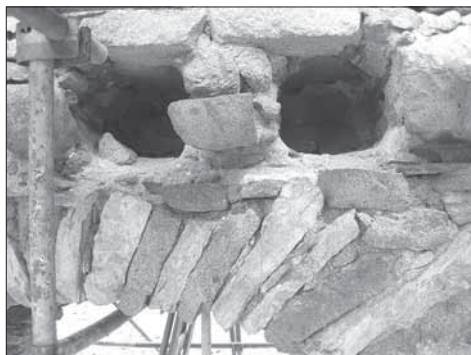
Obr. 6. Okenní záklenek a kapsy stropních trámů dolního paláce. V líci zdiva je otisk prkna, na kterém byly trámy uloženy.

Abb. 6. Fenstersturz und Taschen der Deckenbalken des unteren Palas. In der Mauerwerksstirnseite befindet sich ein Brettandruck, auf dem die Balken gelagert wurden.

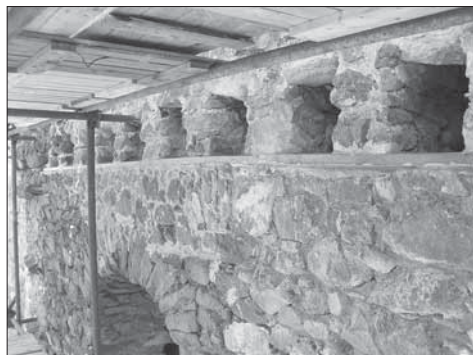
Obr. 7. Kapsy stropních trámů. Doplněno prkna, na kterém byly trámy uloženy, kapsy dozděny.

Abb. 7. Deckenbalkentaschen. Ergänzt Brett, auf dem die Balken gelagert wurden, Fehlstellen der Taschen wurden ergänzt.

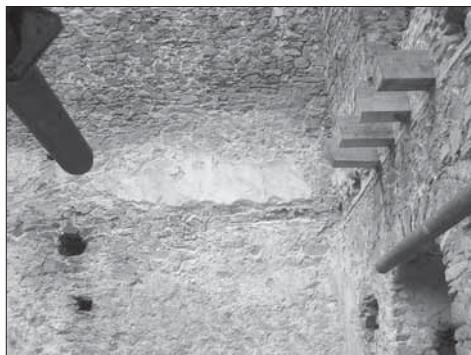
Obr. 8. Ukázka osazení stropních trámů a konzervované interiérové omítky. Někde zachován původní povrch, někde jen jádro omítky.

Abb. 8. Beispiel für das Setzen der Deckenbalken und für die Innenputzkonserverung. Manchmal war die ursprüngliche Oberfläche erhalten geblieben, manchmal nur als Putzkern.

Zachované omítky se konzervují zpevněním okrajů vápennou maltou a napouštěním vápennou vodou. Tyto práce se provádějí ve spolupráci s restaurátorem.

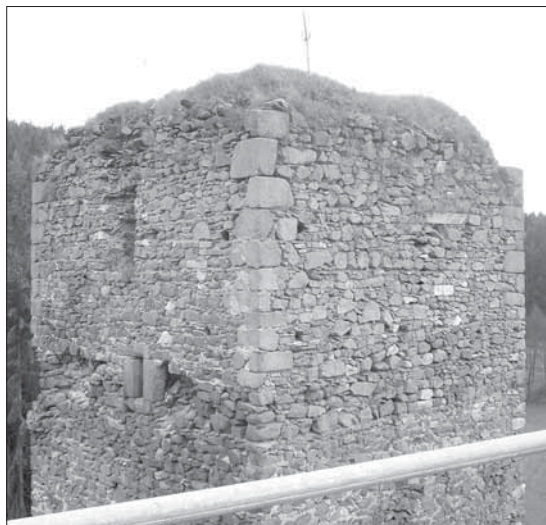
Obr. 20. Horní věž před opravou.
Abb. 20. Oberer Turm vor der Restaurierung.

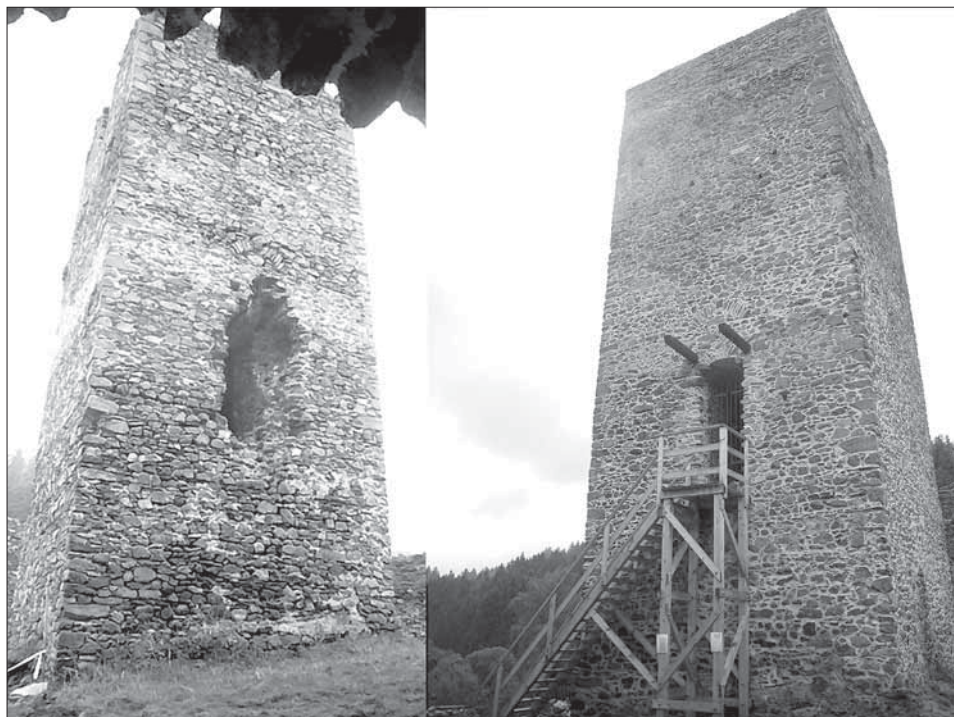
Obr. 22. Horní věž před opravou a po opravě. Schodiště postaveno v místě doloženém archeologickým výzkumem, v původních kapsách osazeny předpokládané konzoly pro zvedání mostku.
Abb. 22. Oberer Turm vor und nach der Restaurierung. Die Treppe wurde an der Stelle errichtet, die durch die archäologische Untersuchung belegt ist. Die mutmaßlichen Konsolen für die Zugbrücke wurden in die ursprünglichen Taschen gesetzt.

U věže byla dána přednost zvýšení koruny o kamennou parapetní zeď před návrhem, který zachovával drnový kryt koruny a u vyhlídkové plošiny navrhoval kovové zábradlí. Terasa vyhlídkové plošiny je kryta titan-zinkovým plechem, na kterém jsou dřevěné pochozí rošty. Terasa je odvodněna vnitřním svodem, vyvedeným chrličem ve spodním patře věže. Dřevěné vnitřní stropy a schodiště svou konstrukcí navazují na původní kapsy ve zdivu. Vnější schodiště vychází z místa, kde je jeho založení doloženo archeologickým výzkumem.
