Murovaný obytný dom z mestských počiatkov s atypickou šijou

Abstrakt: Stavba je nositeľom znakov typických pre súbor primárnej meštianskej architektúry Trnavy s výnimkou riešenia prístupovej komunikácie – šije do zahlbeného podlažia. Šija viedla paralelne s čelnou fasádou, a nie v súlade so zvyklosťami kolmo k nej. Toto atypické smerovanie mohlo byť vyvolané neobvyklými stavebnými pomermi medzi novostavbou murovaného domu a jeho predpokladaným netrvanlivým predchodcom. Ďalšia odchýlka od súboru najstaršej murovanej meštianskej architektúry sa prejavila v urbanistickej situácii. Domy č. 36 a 37 na navzájom susediacich parcelách stoja vedľa seba pozdĺž spoločnej parcelnej hranice a nie ako obvykle pri protilahlých hraniciach. Dom č. 36, ktorý vznikol neskôr, nevyužil, ako bývalo zvykom, bočnú stenu staršieho suseda ako svoju vlastnú stavebnú konštrukciu, ale nepatrne ho od nej odsunuli. Medzi bočnými stenami oboch domov tým vznikla úzka preluka, umožňujúca situovanie dažďového zvodu pre každý dom samostatne. Mimoriadne zaujímavý poznatok získaný ako „vedľajší“ produkt pri skúmaní vzťahu nášho domu k susedovi reprezentuje nálež murovanej nepodpivničenej stavby štvorcového pôdorysu (t

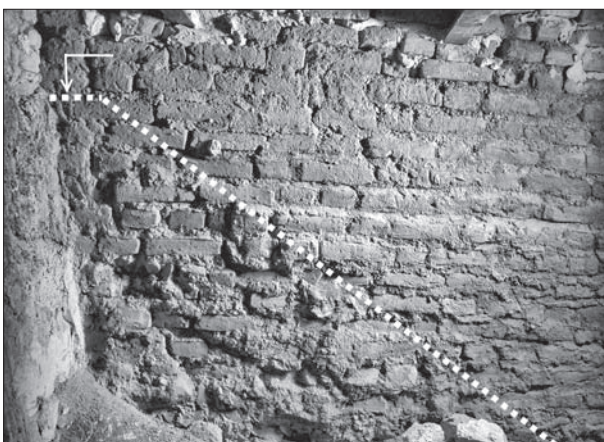
Obr. 10. Na exteriérovom líci východnej steny naznačená línia rozhrania medzi upravenou a neupravenou plochou muriva. Šípka označuje predpokladanú polohu pôvodného vonkajšieho terénu na kóte –85 cm voči terénu dnešnému dvora. Foto P. Grznár, M. Zelina.

šie prekvapenie však priniesol poznatok, že ani táto staršia šija netvorila ešte primárnu vstupnú komunikáciu do spodného podlažia domu. Identifikácii pôvodného prístupu nakoniec pomohlo neodborným výkopom obnažené rezné líce čelnej steny spodného podlažia domu. Na líci sa totiž prejavili dva rôzne spôsoby riešenia povrchu steny závisiace od toho, či daná plocha steny bola v čase budovania domu vizuálne exponovaná alebo vnorená do terénu. Exponovaná časť steny získala povrch upravený škárovaním a zvyšná plocha, ktorá bola základom, nemá ani zarovnané murivo do líca steny, ani úpravu malty v škárach. Medzi oboma spôsobmi riešenia prebieha šikmá línia rozhrania smerujúca od dvora

(od juhu) nadol ku prahu portálu (obr. 10).

Podrezávané škárovanie (precízna úprava malty v línách širokých ložných škár ich sklopením) hornej severnej časti steny končí na uvedenej šikmej línii, od ktorej južným smerom nadol už nie je malta v škárach upravená, ale je okolo nich iba voľne zatuhnutá. Aj povrch muriva je tu už hrboľatý a nelicovaný. Neupravenosť lícnej plochy steny dokladá, že táto jej časť v tvare trojuholníka nebola nikdy vizuálne exponovaná. Stena bola vnorená do terénu, ktorý mal tvar rampy klesajúcej v sklone 28 stupňov. Rampa z rastlého terénu – spráše – tvorila podlahu prístupovej šije, ktorá viedla zo dvora ku vstupu do spodného podlažia paralelne s čelnou stenou domu. Jej šírka sa už dnes, po zásahoch pred domom, nedá zistiť. Pokiaľ ide o stavebné riešenie šije, môžeme sa oprieť už iba o hypotézy. Obvodové steny výkopu museli byť zabezpečené pred zosuvom pôdy buď ich obložením výdrevou alebo, čo je v tomto prípade pravdepodobnejšie, obmurovaním. Ak výkop pre šiju obmurovali pevným materiálom, murivo sa mohlo viazať len na podzemnú časť šije a nad terénom už mohla pokračovať netrvanlivá
