Výsledky architektonicko-historického a dendrochronologického výskumu Živánskej veže pri Jedľových Kostol'anoch

MARTIN BÓNA – PETER BARTA

Results of Architectural, Historical and Dendrochronological Research at the Živánska veža Tower, near Jedľové Kostolany

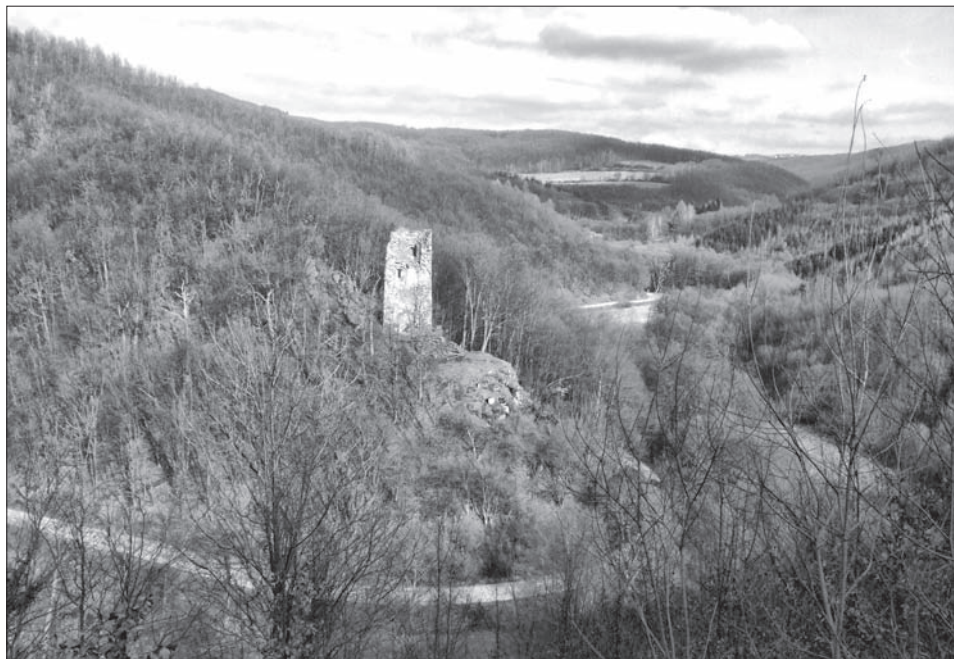
Obr. 1. Celkový južný pohľad na situáciu veže v údolí Žitavy. Foto M. Bóna.

Zvyšky veže sa vynímajú v dolnom ukončení klesajúceho skalného hrebeňa, tesne nad štátnou cestou prechádzajúcou katastrom obce Jedľové Kostolany, od ktorej je veža vzdialená cca 1,5 km východným smerom. Poloha stavby umožňovala v minulosti dobrú kontrolu tadiaľto prechádzajúcej obchodnej cesty, ktorá sa dodnes prudko stáča pod vežou v úzkom zovretí skalného hrebeňa a meandrujúcej riečky.

Prístupová cesta k veži sa nezachovala a pravdepodobne viedla z údolia po miernejšom východnom svahu. Miesto určené pre výstavbu tvorila rozšírená plocha ostrého andezitového hrebeňa, orientovaná v smere severozápad – juhovýchod (max. rozmery cca 20 × 7 m) a vyvýšená nad údolím riečky zhruba 25 m. Zo strany stúpajúceho hrebeňa bola stavba oddelená dodnes čiastočne zachovanou šijovou priekopou.

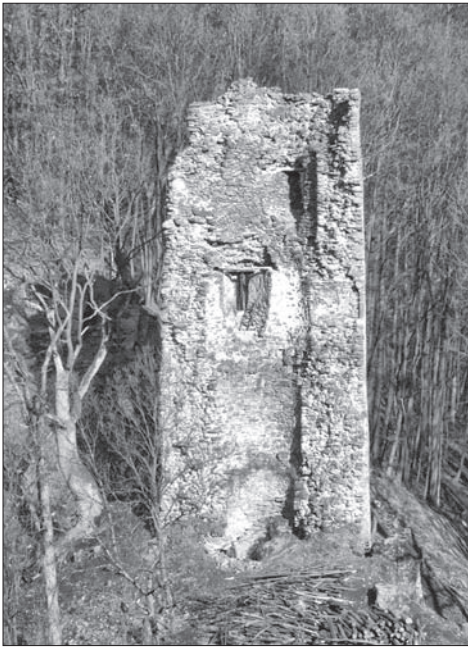
Obr. 5. Zrúcanina veže od juhu. Foto M. Bóna.
Abb. 5. Turmruine von Süden. Foto M. Bóna.
