Příspěvek k poznání stavebního vývoje tvrze v Nezvěsticích

JIŘÍ BOUDA – HANA HANZLÍKOVÁ

Abstrakt: V letech 2006–2008 proběhla celková rehabilitace objektu tvrziště v Nezvěsticích (okr. Plzeň-město). Po odstranění náletových dřevin a novodobých navážek byla dokumentována původní úroveň příkopu a podél jižního a jihozápadního obvodu tvrziště silná obvodová zeď z lomového kamene spojovaného maltou. Vnitřní plocha tvrziště nebyla výzkumem dotčena. Nález zlomků keramiky a renesančních kachlů datují zánik tvrze do poloviny 16. století.

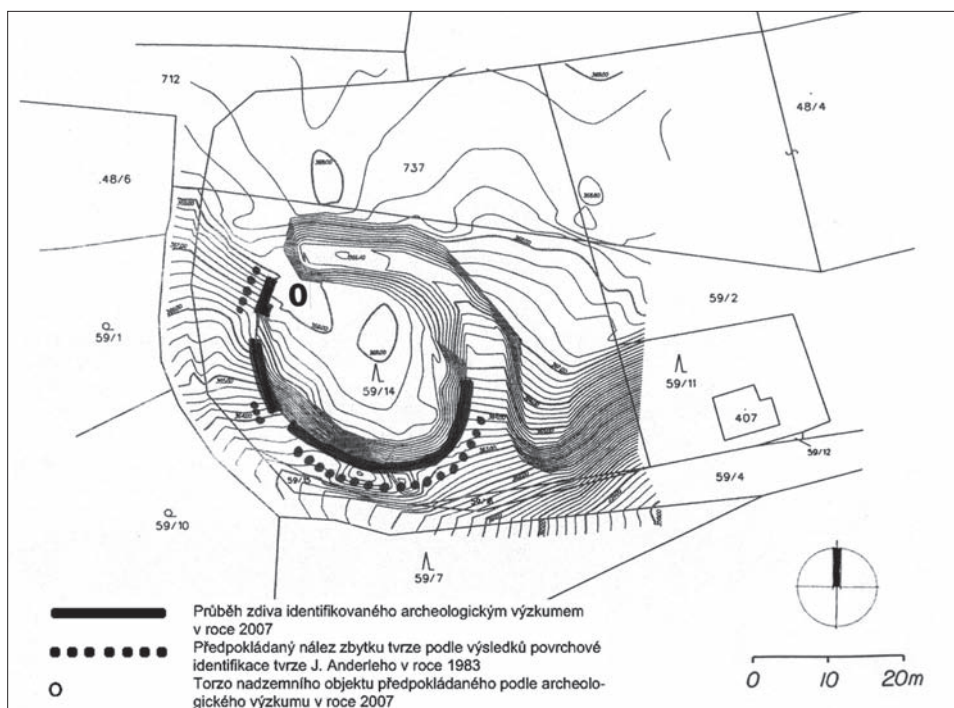
Obr. 5. Nezvěstice. Polohopisný a výškopisný plán. Na severozápadě nově vytvořená vstupní šíje. Zaměření GEO-CZ. Schematické znázornění průběhu dochovaných konstrukcí tvrže podle archeologického výzkumu v roce 2007 ve srovnání s dřívějšími badatelskými výsledky dokreslila H. Hanzlíková, 2011.

Výsledkem archeologického výzkumu a hodnocení objektu vyvolaného zmíněným stavebním zásahem je poznání o tvrzišti oválného půdorysu obklopeného příkopem a dosti silnou obvodovou zdí z lomového kamene zděného na maltu. Zeď, založená na dně příkopu, je dochována torzovitě, překvapivě zhruba až na polovině obvodu na západní, jižní a jihovýchodní straně, tedy ve větším rozsahu než při dřívějším ohledání. V severozápadní části objektu vystupuje nad povrch terénu část zdi. Hypoteticky je možné předpokládat, že jde o pozůstatek nadzemní stavby, snad vstupu do objektu, ve směru od vsi, v místě, kde můžeme toto napojení předpokládat.

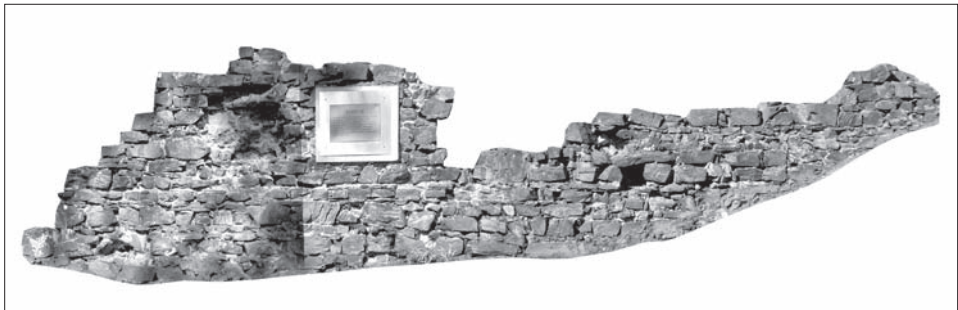
Obr. 7. Nezvěstice. Jihovýchodní obvodová zeď, rozvinutý plášť. Stav v roce 2007. Zaměření GEO-CZ.

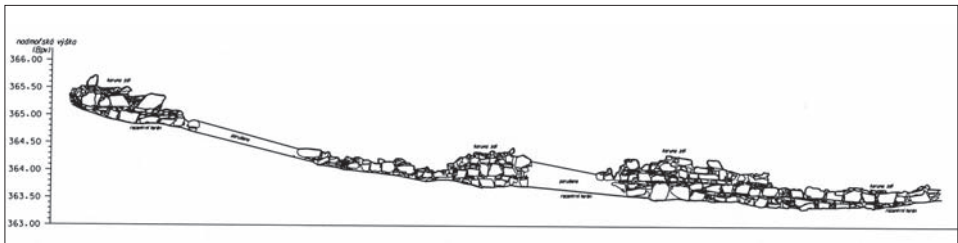
Obr. 8. Nezvěstice. Jihozápadní obvodová zeď, rozvinutý plášť, stav v roce 2008. Zaměření GEO-CZ.

V roce 2007 proběhly hrubé terénní úpravy podél jižního a jihozápadního obvodu tvrziště. Terén byl místy snížen až o 0,5 m a došlo k odhalení dalšího obvodového zdiva.
