K VYUŽITÍ MATERIÁLU ZÍSKANÉHO HLOUBENÍM HRADNÍHO PŘÍKOPU

JIŘÍ VARHANÍK

Abstrakt: Příspěvek uvádí možnosti využití materiálu vytěženého při hloubení hradního příkopu. Kromě obvyklého navršení vnějšího valu šlo zejména o zdroj stavebního kamene, pokud příkop zasahoval do skalního podloží a pokud poskytovalo vhodný materiál. Vedle toho jsou doloženy případy, kdy vytěžený materiál nebyl nikterak využit a vytvořil výsypky, sledovatelné na svazích při koncích šíjových příkopů. U vodních hradů bývalo využito vytěžené zeminy na navážky zvyšující úroveň hradního areálu oproti jeho okolí.

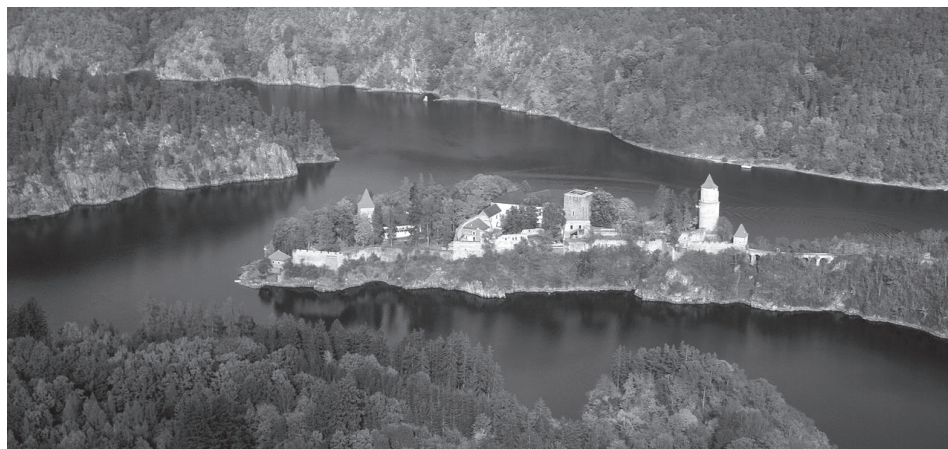
Obr. 6. Hrad Zvíkov, okr. Písek. Pohled od západu, napravo šijový příkop. Foto archiv autora.

Poměrně neobvyklý příklad představuje v literatuře často zmiňovaný, avšak blíže nepopisovaný šijový příkop hradu Zvíkova (okr. Písek). Příkop, vylámaný ve skále, přetíná poměrně dlouhou a úzkou šíjí na jejím severním konci před jižní Píseckou branou. Jeho účelem nebylo pouze přerušení komunikace k bráně, ale měl také znemožnit přístup na ostroh níže po vrstevnici, jakkoli terén zde byl sotva schůdný vzhledem ke strmým srázům, spadajícím do údolí Otavy na západě a Vltavy na východě. Dno příkopu proto podobně strmě klesalo na obě strany. Určité množství vylámaného kamene samozřejmě mohlo být využito ke stavební činnosti na hradě, avšak je více než pravděpodobné, že při vysekávání skály v nižších partiích převážná část vysekaného kamene sjela dolů po svazích. Po zatopení údolí obou řek již nelze terénní situaci ověřit a na historických fotografiích jsou úpatí svahů na těchto místech zalesněna, proto je již prakticky nemožné zkoumat rozsah případných suťových kuželů v těchto místech. Je ovšem třeba brát v úvahu, že i tento materiál mohl být využit, a to jak pro stavební účely na hradě, tak v podhradí, neboť jiné zdroje stavebního kamene byly zřejmě ještě vzdálenější. Otázkou je datování šijového příkopu; prohlubování příkopu a budování valu je sice uváděno ve zvíkovských účtech v letech 1455–1457, s největší pravděpodobností však jde o terénní úpravy, jejichž cílem bylo zdokonalit opevnění, tvořené původně laténskou hradbou, situované před novou parkánovou hradbou na severní straně hradu, jejíž výstavba je zmiňována právě k roku 1457. V následujícím roce je uváděno kopání hlíny k baštám (Čechura–Ryantová 1989, 41). Šlo zajisté o šest pravoúhlých bašt v uvedené parkánové zdi, ovšem o jakou terénní úpravu konkrétně šlo a hlavně kde byl zdroj hlíny, není jasné. Vzhledem ke kamenité povaze zvíkovské ostrožny, kde skalní podloží místy vystupuje až na povrch terénu, lze předpokládat, že zdroj tohoto materiálu spíše ležel na zcela jiném místě, přičemž kvalitní hlína mohla sloužit k omazávání roubených či hrázděných konstrukcí uvedených bašt. „Lepení“ hlínou je sice explicitně mezi pracemi prováděnými na hradě uváděno až v 16. století (Čechura–Ryantová 1998, 16), není však důvod předpokládat, že tato zcela běžná technologie se neuplatňovala již dříve.

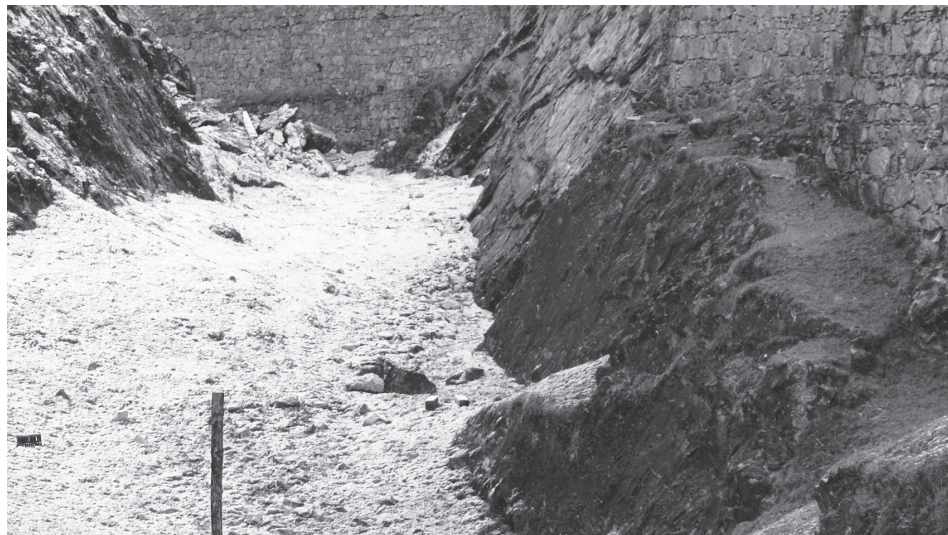
Obr. 8. Hrad Rabí, okr. Klatovy. Pohled na kontreskarpu vnitřního příkopu v západní části hradu od severu. Foto autor, 2007.
Abb. 8. Burg Rabí, Bezirk Klatovy. Blick auf die Kontereskarpa des Innengrabens im Westteil der Burg von Norden aus. Foto Verfasser, 2007.

Pokud byl příkop hlouben ve skalním podloží, byl vytěžený kámen, pokud to jeho vlastnosti dovozovaly, obvykle využit jako stavební materiál při budování zděných konstrukcí hradu. V některých případech spolu s rabováním kamene ze staveb již opuštěných hradů mohlo docházet též k dalšímu lámání kamene v dobře dosažitelných místech, kde bylo skalní podloží dostupné. Zajímavá je v této souvislosti situace na hradě na hradě Rabí (okr. Klatovy). Kámen zde byl těžen jak v souvislosti s postupným budováním hradu, tak i poté, co byl hrad opuštěn. Obětí rabování stavebního kamene se zde stala zejména výstavná budova severního paláce před Žižkovou branou, zachycená na dochované části Willenbergerova vyobrazení hradu, z níž se dochoval pouze sklep, v důsledku čehož její existenci starší literatura nebrala vůbec v úvahu, a doloženo je dokonce hloubení štoly k těžbě jemného bílého vápence (Lancinger–Libal 1970, 10). Navzdory těmto mladším destruktivním aktivitám je bezpečným dokladem autenticky dochované situace jihozápadní část vnitřního příkopu, pracně vysekaného do skalního podloží. Tato partie totiž nebyla přístupná pro povozy, neboť do ní vedla jen úzká branka v severozápadní zdi se slepými arkádami, oddělující vnitřní příkop od velkého předního nádvoří. Na rozdíl od svahu stoupajícího z příkopu k obvodní hradbě jádra hradu s obytnou věží, postiženého statickými poruchami, představuje protější takřka svislá kontreskarpa intaktní výsledek práce budovatelů příkopu.
