Rybník jako součást hospodářství vrchnostenského panství a indikátor podoby krajiny jižního Valašska v 15. až 17. století

Archaeologia historica. 2017, vol. 42, iss. 2, pp. 789-817

RYBNÍK JAKO SOUČÁST HOSPODÁŘSTVÍ VRCHNOSTENSKÉHO PANSTVÍ A INDIKÁTOR PODOBY KRAJINY JIŽNÍHO VALAŠSKA V 15. AŽ 17. STOLETÍ

Fishponds as Economic Components of Aristocratic Estates and Indicators of Landscape Changes in Southern Moravian Wallachia in the 15th–17th Centuries

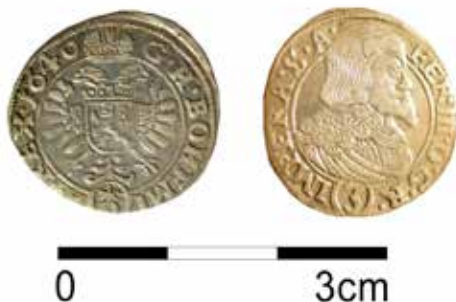
Obr. 4. Stříbrný tříkřejcar Ferdinanda III. (1637–1657) z roku 1640 nalezený v úvozu vedoucím k hrázi rybníka.
Abb. 4. In einem zum Teichdamm führenden Hohlweg gefundene Dreikreuzer-Silbermünze von Ferdinand III. (1637–1657) aus dem Jahr 1640.

Ve druhém případě se jedná o chronologicky podstatně citlivější nález – je jím stříbrný tříkřejcar Ferdinanda III. (1637–1657) z roku 1640, ražený v mincovně Jakuba Bernarda Wolкера v Praze⁷ (obr. 4). Tento soliterní nález lze vysvětlit aktivitami probíhajícími před polovinou 17. století, tedy pravděpodobně v období intenzivnějšího využívání komunikace vedoucí z údolí Smolinky směrem do města Valašské Klobouky.

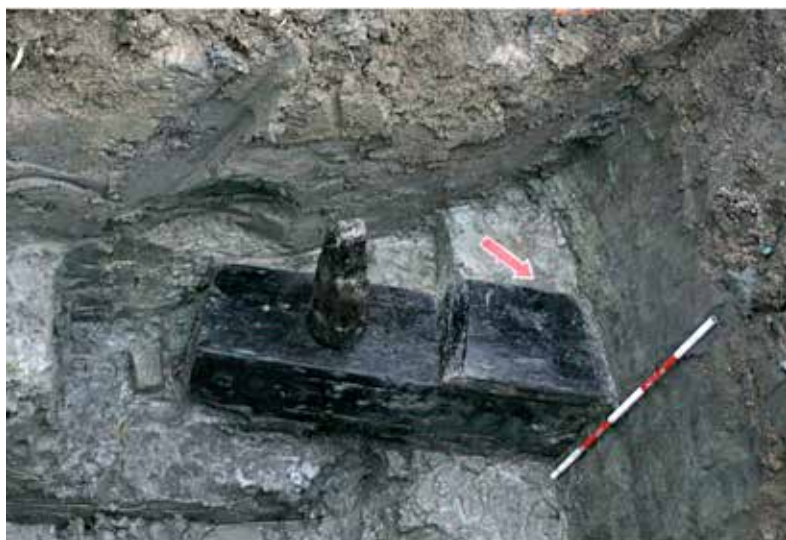
Obr. 10. Fotografie dřevěných prvků vypouštěcího zařízení (dole). Jednotlivé dřevěné prvky (nahore). A – kolmý průřez dřevěným prvkem 2, B – „kuláč“, C – kolmý průřez dřevěným prvkem 1, D – podélný průřez dřevěným prvkem 1, E – vrchní kolmý pohled na dřevěný prvek č. 1.

Základní tvar koryta č. 1 (jižněji) byl hranol, do něž byl vyhlouben žlab se svislými stěnami a vodorovným dnem. Nad částí žlabu byla upevněna dubová krycí deska. V blízkosti koryta č. 1 byl nalezen dřevěný artefakt kruhového průřezu, jenž se v dolní části kuželovitě zužuje („dřevěný hranol“). Jeho horní část se nedochovala. Část kruhového průřezu přesně pasuje do otvoru v korytě č. 1. Koryto č. 2 bylo situováno níže po svahu (severněji) a bylo zhotoveno

z jedlového kmene. V prostoru ca 1–2 m od koryta č. 1 byla zachycena část dřevěného brlení (kaberny) původně tvořícího oválný čtyřúhelník (obr. 7). Ze zásypu byla vyzvednuta dubová fošna, která se podle stratigrafické pozice v zásypu (obr. 8, profil H, vrstva 5) dostala do prostoru později. Dřevěné prvky jsou vyobrazeny na obr. 10.
