## ARCHEOLOGICKÝ VÝSKUM KOSTOLA EVANJELICKEJ CIRKVI A. V. V ŠTÍTNIKU (OKRES ROŽŇAVA)

**Abstrakt:** Príspevok predkladá výsledky výskumu evanjelického kostola v Štítniku v rokoch 2011–2013. Dopĺňa poznatky o jeho architektonickej histórii a prináša pôdorys jeho doteraz najstaršej známej stavebnej etapy. Výskum bol súčasťou prípravnej dokumentácie k jeho plánovanej komplexnej obnove.

### *Archaeological research into a Protestant church in Štítnik (Rožňava district)*

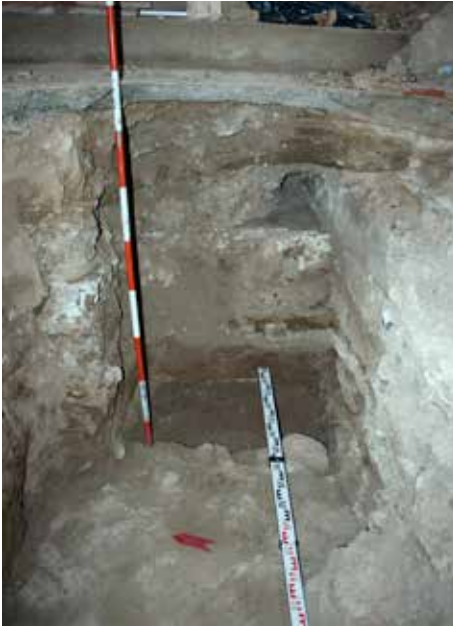
Obr. 12. Sonda S4/13 – juhovýchodný roh svätyne pôvodného kostola so zvyškami tzv. druhej svätyne v južnom profile aj so zachovanou omietkou. Foto A. Balogh.  
Fig. 12. Test pit S4/13 – SE corner of the chancel of the original church with remains of a “second” chancel in the south profile, with preserved plaster. Photo A. Balogh.

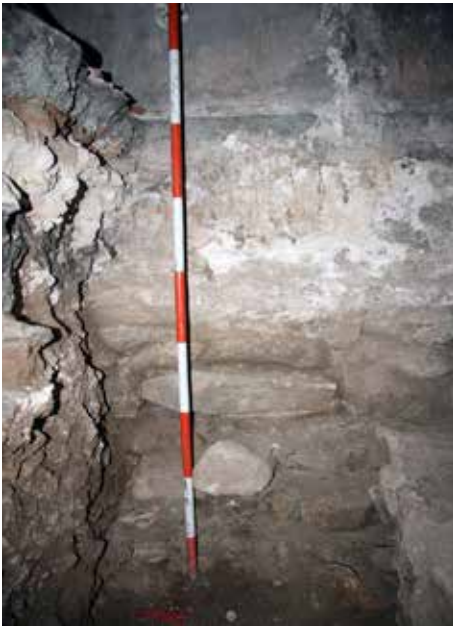
Obr. 13. Sonda S1/12 – východný profil a prahový kameň pôvodného vstupu do sakristie z exteriéru. Foto A. Balogh.  
Fig. 13. Test pit S1/12 – east profile and a threshold stone from the original entrance to the sacristy. Photo A. Balogh.

metra pod úrovňou dnešnej podlahy sme v tomto murive objavili aj stopy po bývalom exteriérovom vstupe do sakristie zo západu (obr. 13). Túto stavebnú etapu možno datovať len rámcovo do začiatku 14. storočia a tak hypoteticky spojiť s novými pomermi po rozdelení ákošovského majetku.

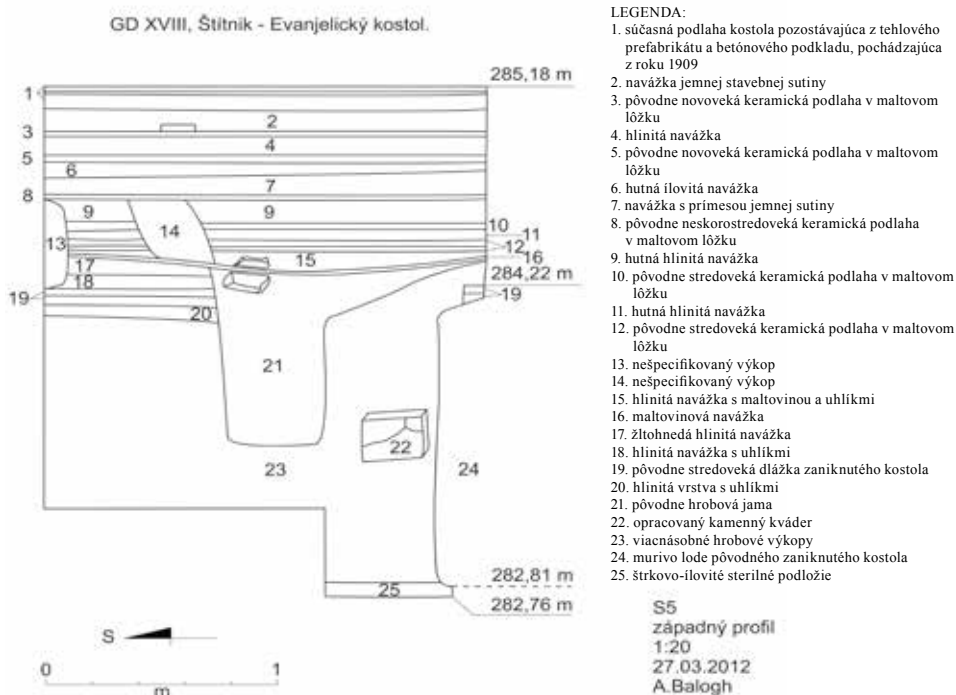
Obr. 14. Sonda S5/2012 – západný profil. Autor A. Balogh.

Fig. 14. Test pit S5/2012 – west profile. Drawing A. Balogh.

K doteraz najstarším stavebným fázam kostola priradujeme aj zvyšky najstarších dlážok zachytených výskumom (obr. 14). K prvej stavebnej etape náležia zvyšky maltových lôžok dlážky viažuce sa k základovým odskokom pôvodnej lode, svätyně i sakristie (približne 1 m od dnešnej úrovne podlahy). Zvyšky o niečo vyššie zachovanej dlážky sa už viažu k obdobiu po rozšírení, resp. nahradení staršieho pravouhlého presbytéria väčším a rovnako aj s novou, dodnes stojacou sakristiou.
