K NOVĚ ZJIŠTĚNÝM DŽBÁNOVITÝM OBJEKTŮM NA PÍSKOVCI

FRANTIŠEK GABRIEL – LUCIE KURSOVÁ

Jug-shaped features newly discovered in sandstone

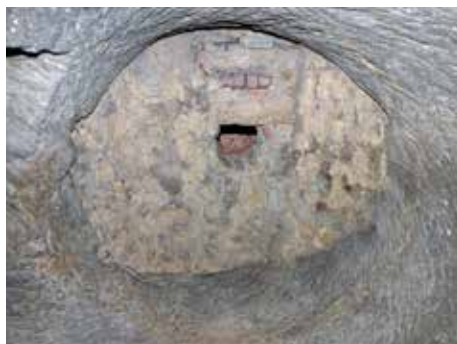
Obr. 7. Hrad Houska, k. ú. Houska. Sklenutí ve spodním ústí hrdla džbánovitého objektu narušeného nově vysekaným sklepem. Foto I. Peřina.

Na hradě Houska byl vysekán džbánovitý objekt pod nádvořím hradního jádra. Jeho hloubku neznáme, neboť prostor ve spodním ústí hrdla uzavřela po druhotném prosekání schodiště klenba, sklenutá z kamene na maltu (obr. 7), a povrch pískovcového podloží, kam se objekt svým horním ústím hrdla otevíral, dnes kryje dlažba. Hloubka objektu od klenby k podlaze po odkrytí dlažby (obr. 8) je 4,05 m a šířka v maximálním zjištěném rozpětí činí 3,13 m. Doplníme-li při rekonstrukci výšku hrdla o 1 m, tedy přibližně na 5,05 m, leží uvedené rozměry v metrice celých džbánovitých objektů (Gabriel–Knop 1990, 263).
