Archeologický průzkum historického jádra města Uničova

Předběžná zpráva

PAVEL J. MICHNA

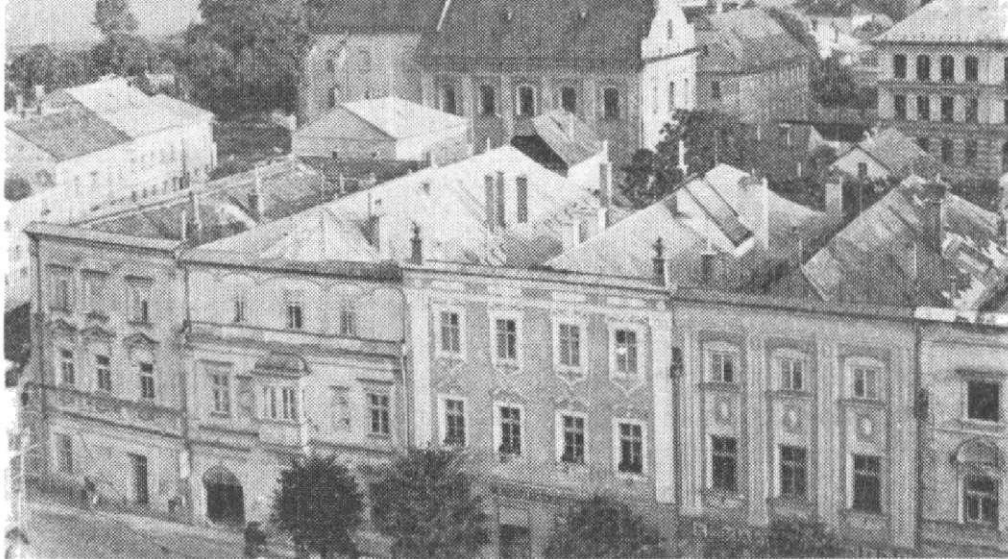
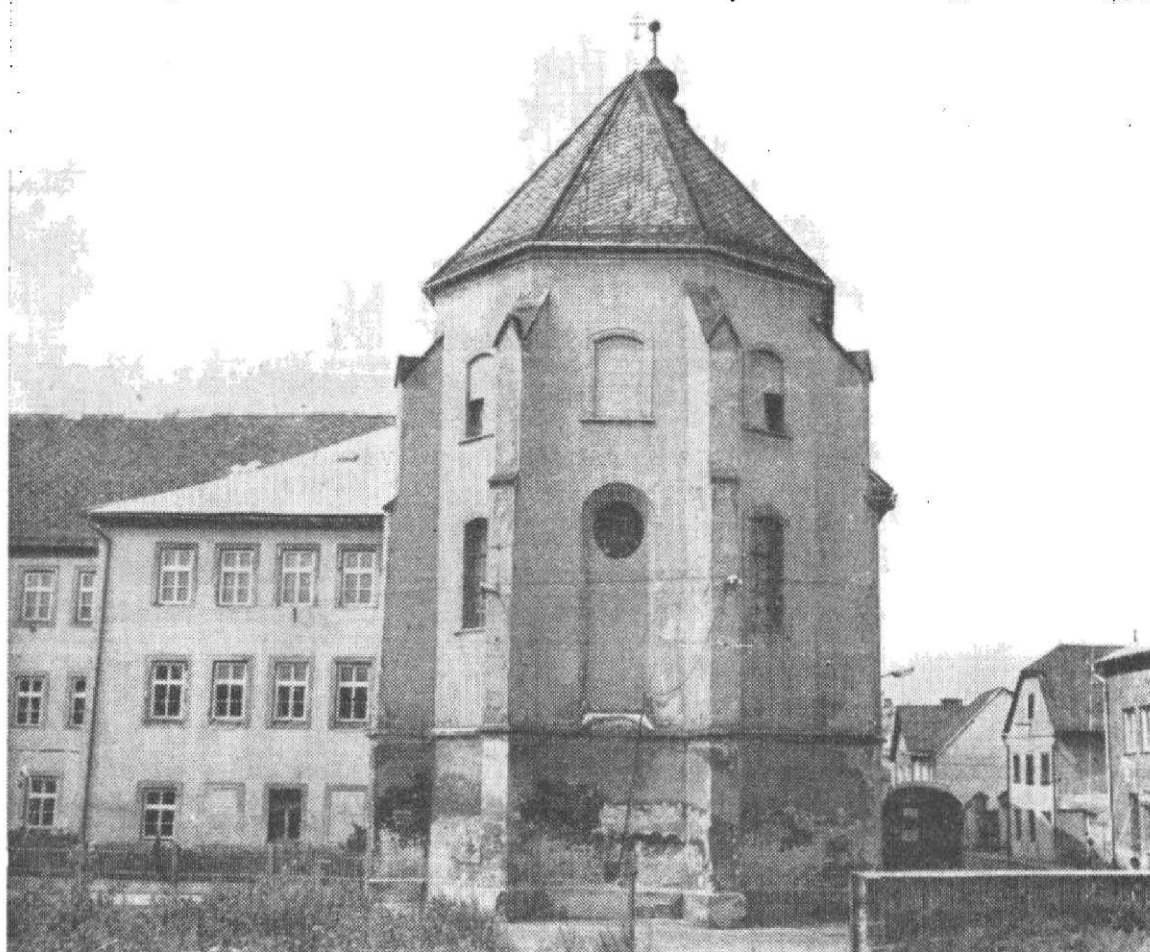
**1****2**

Tab. 1. Uničov, okr. Olomouc. 1 – pohled na klášterní kostel (od SZ), 2 – polygonální záměr chrámu od (V), barokní klenba je ve výšce odstupnění opěrného pilíře.

Hospodářský rozmach vyvolal zájem církevních institucí, které ve městě nabývaly majetky a hodlaly se zde usadit. Již roku 1228 tihl do Uničova velehradský cisterciácký klášter a držice tu mlýn i domy, uvažoval patrně o založení komunity. Ve 14. století se v místě usídlil mendikantský řád klarisek (podle jiných řád minoritů); sídlo si vybudoval při hradbách v jihovýchodní části města (tab. II : 2). Z původní gotické zástavby se dodnes dochovalo pouze protáhlé kněžiště klášterního kostela Povýšení sv. Kříže, uzavřené polygonem s jedenkrát odstupněnými pilíři (tab. I : 1, 2). V první polovině 18. století byla

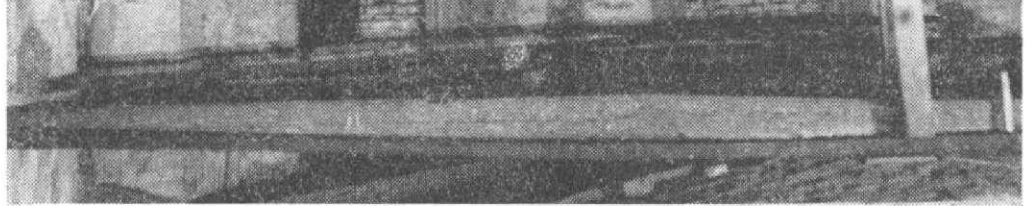
**1**

Tab. III. Uničov, okr. Olomouc. 1 – SW část podkrovní polygónu chóru, 2 – pozůstatek jižního výběhu gotického triumfálního oblouku v podkrovní chóru.

Kněžiště uzavírala křížová, žebrová, patrně zvýšená klenba, dělená ve dvě obdélná travé. Stěny prolamovalo osm lomených oken, sahajících od kordonové římsy po římsu okapovou, jejíž zbytek se dodnes dochoval v půdním prostoru. V jižní stěně západního travé okno nebylo (v místech dnešní sakristie). Zde předpokládáme přizdění klášterních budov nebo zamýšlenou věž.¹⁵ Horní část oken vyplňovaly kružby různého typu, charakteristické pro léta 1330 až 1340. Na půdě barokizovaného chóru jsou zachovány zbytky svazků žeber, vybihající v klenební a dosud existující přízdní žebra. V jihozápadním rohu půdy nad kněžištěm je fragment gotického triumfálního oblouku, předstupujícího do prostoru (tab. III : 2).

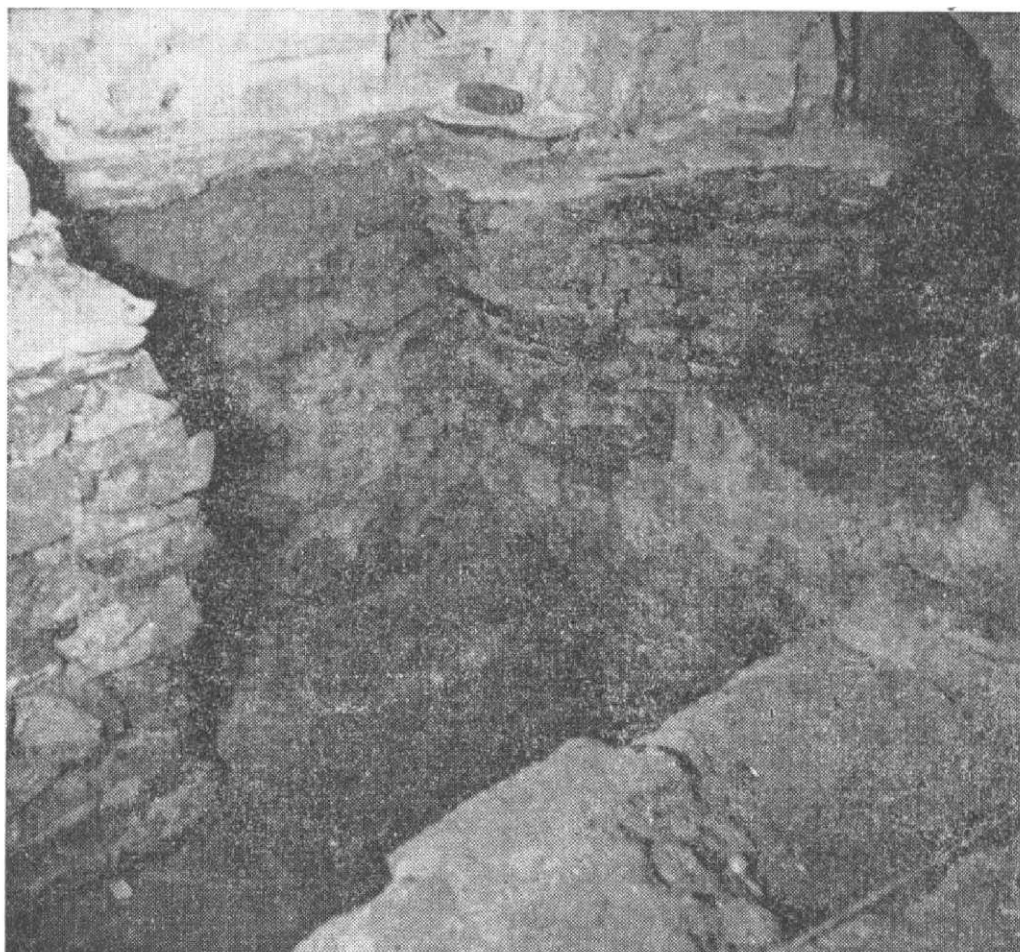
Tab. IV. Uničov, okr. Olomouc. 1 – gotická krypta s vestavenými základy barokních pilastrů v chóru; mezi oběma základy severní obvodová zeď gotického chóru, 2 – základ barokního pilastru spečivající na dlažbě krypty; vpravo severní obvodová zeď chóru.

Po pravé straně oltáře při severní obvodové zdi chóru se pod dlažbou a tenkou vrstvou navážky objevil obrys obdélne vyzděné jámy (240×285 cm), kterou jsme zprvu považovali za osarium (tab. IV : 1). Až po okraj ji totiž naplňovaly lidské kosti (někdy se stopami násilí) a stavební rum. Jáma přiléhá ze severu ke gotickému základu kostela (tab. IV : 2), který ji takto z této strany vymezuje. Po vybrání zásypu se před námi objevil asi 150 cm hluboký, ze všech stran vyzděný prostor, vydlážděný diagonálně kladenými pálenými dlaždicemi se zkosenými bočními stěnami (formát 18×18 cm). Horní okraj obezdívky z lomového kamene na kvalitní maltu prozrazuje, že místnůstka byla původně překlenuta cihlovou klenbou (tab. V : 2). K destrukci klenby došlo patrně v souvislosti se stavbou základů barokních pilastrů, které jsou založeny z části na dlažbě i zdech tohoto zařízení. Tehdy byl zbytek zasypán stavebním rumem a lidskými kostmi ze stavbou narušených hrobů. Západní kratší stěna (tab. V : 1) je prolomena úzkým průvlakem, do něhož zasahuje dlažba a který je zřejmě pozůstatkem původního vstupu. Další jeho pokračování bylo devastováno a od-

bouráno při výstavbě barokní krypty. Podle nálezových okolností a některých analogií lze zjištěný objekt vykládat jako gotickou kryptu. V zásypu nebylo bohužel nalezeno nic, co by mohlo souviset s původní funkcí zařízení.

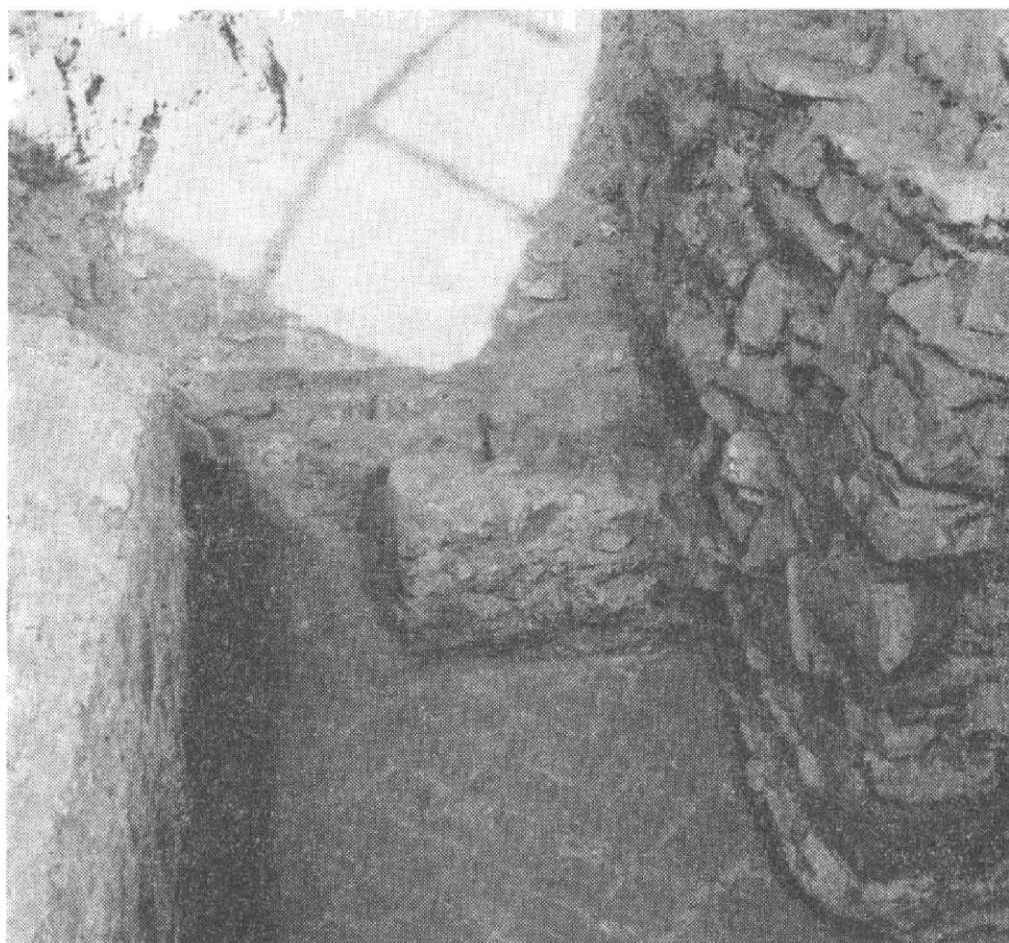
**1**

Tab. V. Uničov, okr. Olomouc. 1 – krypta s průvlakem k západu; za ním klenba barokní hrobky, vpravo barokní základ pilastru, 2 – základ pozdějšího oltáře, vpravo část obezdění hrobu, vlevo jižní zeď krypty s patou cihlové klenby.

Zbytek menší krypty pro jednotlivce, či spíše obezděného hrobu, byl odkryt před oltářem přibližně ve středu chóru; recentní výkop však většinu objektu zničil, takže zbývá vlastně už jen jedna vrstva dovnitř lícovaných kamenů, tvořící východní a severní stěny hrobu.⁷ Stratigrafickým pozorováním se podařilo zjistit, že dlážděná gotická krypta i zbytek obezděného hrobu jsou zahloubeny ve větší jámě-zemnici, která zasahuje až do sterilního jílu a plošně severně mimo kostel. Vyplňuje ji šedohnědý zásyp, kameny a keramika ze 14. století. Sonda zahloubená pod podlahu krypty odkryla dno zemnice, na němž ležela dřevěná fošna. Tvrdě udusané dno bylo 80 cm pod úrovní cihlové dlažby krypty.

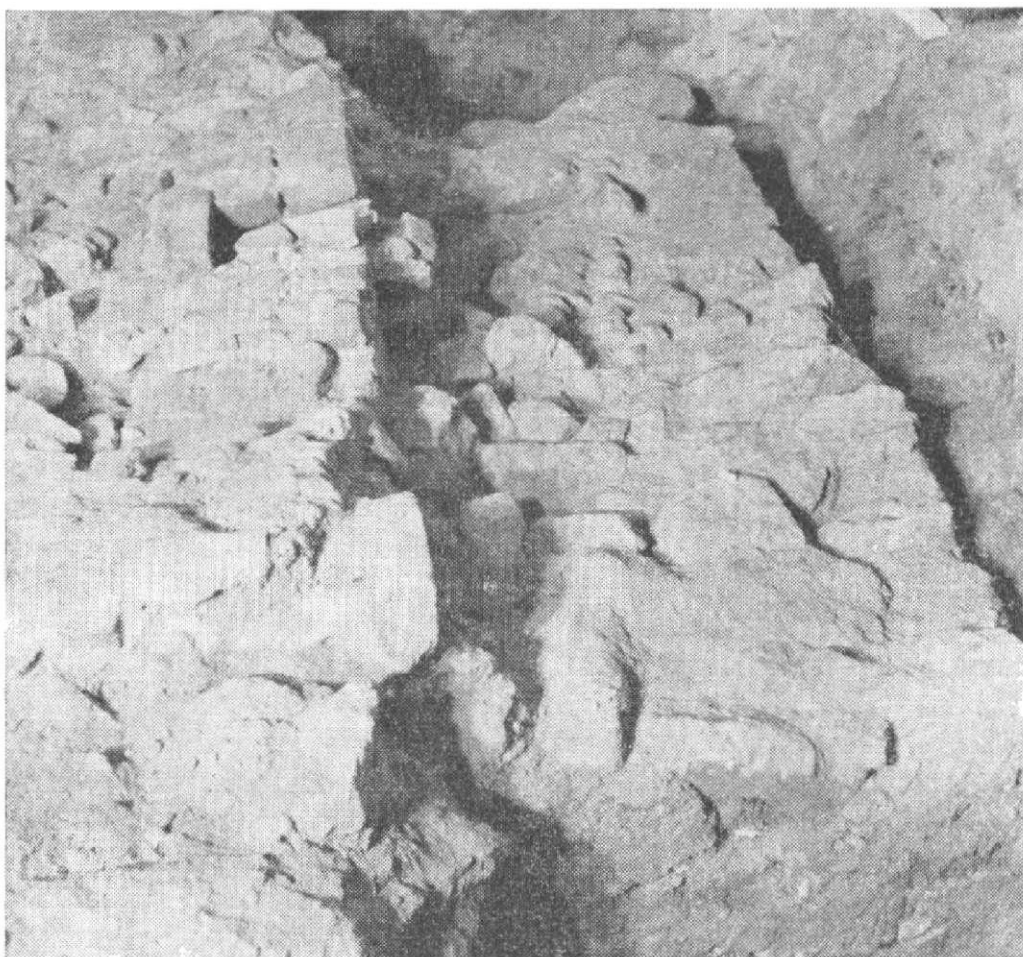
**1**

Tab. VII. Uničov, okr. Olomouc. 1 – vlevo základ pozdějšího oltáře a pod ním vrstva žlutého jílu s dalším souvrstvím, vpravo základ gotické menzy spočívající na intaktním terénu, 2 – zdivo oltáře a (níže) gotické menzy.

Sonda v nevjýchodnějši části presbytáře odkryla obdélňý základ oltářní menzy budovaný z lomového kamene na maltu a pocházející dle některých známek z doby vzniku této části kostela (tedy někdy z první poloviny 14. století). (Sonda č. I.) Menza byla situována v bezprostřední blízkosti (90 cm) východní obvodové zdi chóru a ze západu k ní po celé délce přiléhal základ širšího, nehluboko založeného oltáře (tab. V : 2, VI : 1), jež vznikl patrně až po zániku gotické stavby a snesen byl při zahájení průzkumu. Tab. VII : 1, 2. V jeho tělese a v zásypu pod dlažbou byly objeveny četné gotické architektonické články (okenní pruty, ostění, klenební žebra), gotické i mladší cihly a šestihřanné dlaždice z pálené hlíny. Poblíže severní obvodové zdi chóru — přibližně v polovině její délky — vykopali dělníci ještě před zahájením výzkumu v násypu barokní krypty fragmenty kamenné náhrobni desky. Podle informace nálezců spočívaly zlomky lícni plochou dolů a pro usnadnění transportu na skládku byly roztlučeny na menší kusy. Většinu se jich však podařilo opět zachránit, takže náhrobek lze z větší části doplnit. Podél všech čtyř stran obdélne desky se táhne nápisový pás gotické fraktury, jehož část chybí a dá se snad rekonstruovat až po konzultaci s paleografy a historiky. Ve spodní třetině takto rámované plochy je nakoso umístěný erbovní štít se čtyřnohým zvířátkem na návrší (zajíc, králík, dikobraz, ježek?).

Roku 1531 vypukl v klášteře velký požár, jemuž padla za oběť větší část města a roku 1595 další, kdy vyhořel i klášterní kostel. Ze zničených objektů minorité odešli (po novém osazení z Olomouce na počátku 16. století) a klášter stál až do roku 1616 opuštěný.¹⁹ Požáry jsou dosvědčeny nejen písemnými prameny, nýbrž i hmotnými doklady: požárová vrstva a zlomky náhrobku, které nesou černé skvrny vzniknuvší prodehtováním hořícím dřevem, dále opálená gotická klenební žebra etc. Tehdy zanikla plochostropě uzavřená loď a možná i gotické zaklenutí presbytáře.²⁰ Patrně někdy v 16. nebo začátkem 17. století – snad po roce 1616 – se přikročilo k obnově kostela, ovšem jen v rozsahu původního chóru. Na západ do již neexistující lodi otevřená strana lettneru byla přezděna mocnou štitovou zdí, pod níž zmizely i základy pro podium lettneru („T“). Nově vzniklá stěna uzavírala kostel v celé šířce původní lodi; budována byla z článků gotického chrámu: v jejím zdivu shledáváme kvádry, římsy, klenební žebra, zbytky kružeb etc. Prolomena byla již popsáním osově situovaným vchodem, z něho snad pochází fragment kamenného polosloupu (spodní partie s obloukem) objeveného v násypu pod recentní dlažbou. Z lettneru tak vznikla předsíň rozdělená příčkami ve tři oddělené prostory (zachovala se pouze příčka severní; jižní odbourána při hloubení kanálu pro teplovodní potrubí). Jak byla upravena lettnerová zeď s gotickým zkoseným průchodem nevíme; mohla zůstat v původní výšce, takže by z lettneru vznikl vlastně do chóru otevřený kůr (tribuna), nebo mohla být přezděna až do výšky triumfálního oblouku, což je však méně pravděpodobné. Při těchto úpravách došlo k přebudování a přemístění oltáře. Na rozdíl od gotické menzy byl předsunut více do prostoru chóru.

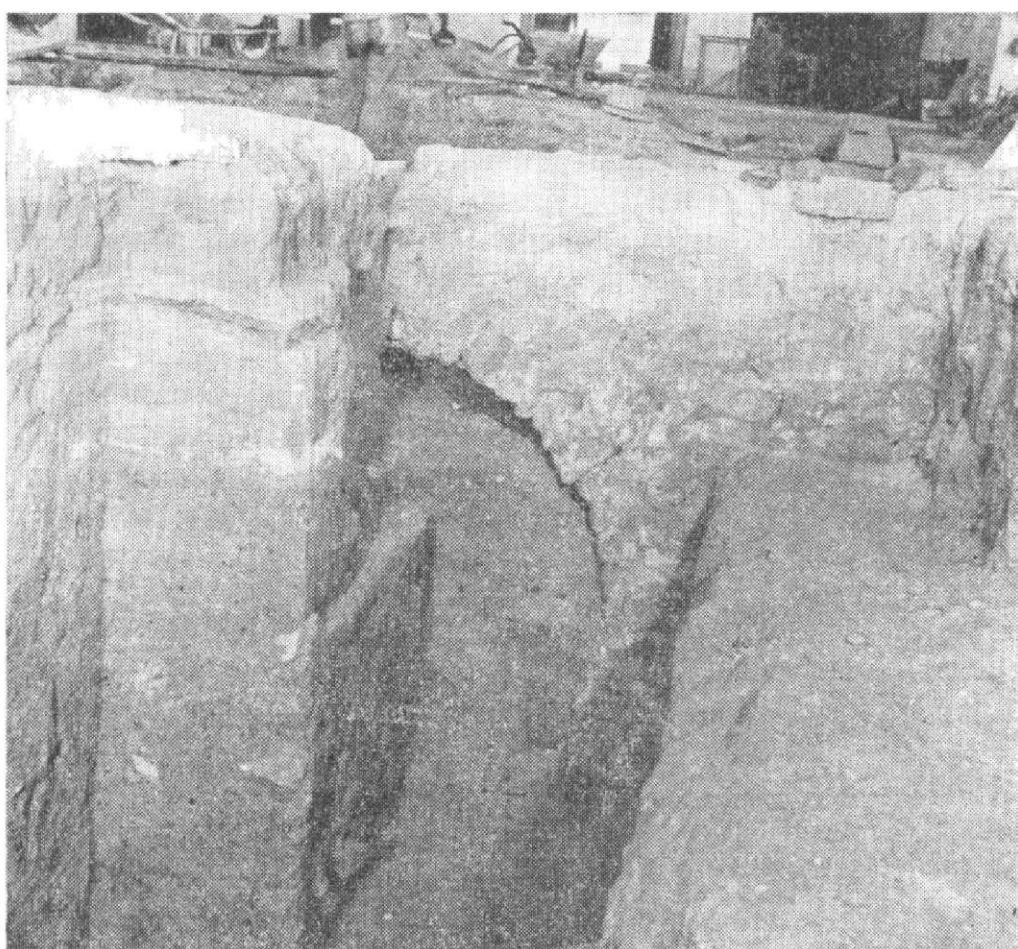
**1**

Tab. VIII. Uničov, okr. Olomouc. 1 – jižní podzemní klenba lettnerové zdi a na něm spočívající jižní pata triumfálního oblouku, 2 – severní podzemní klenba zdi lettneru (oboje od V).

Souběžná sonda (č. III) byla vedena presbytářem i v jeho severní polovině. Pokud se týče stratigrafie starších vrstev i objektů, shoduje se zjištěná situace s předchozí sondou. Tehdy byl objeven i druhý, severní, oblouk základu lettneru (tab. VIII : 2).

Den Chor trennte vom Kirchenschiff ein mächtiger Lettner, dessen Grundmauer auf drei durch unterirdische Wölbungen verbundenen Pfeilern ruhte (Tab. VIII : 1,2). Diese zusammenhängende Mauer öffnete sich in das Kirchenschiff durch einen in der Längsachse der Kirche liegenden Eingang mit abgeschrägten Seiten (Tab. XII). Es handelte sich wohl um Überreste des gegen Westen (in das Schiff) geöffneten Saallettners mit einem von zwei Säulen getragenen Podium. Man kann nämlich T-förmige Mauerblöcke als Sockel dieser Säulen ansehen (Tab. IX : 1,2; X : 2; XII).

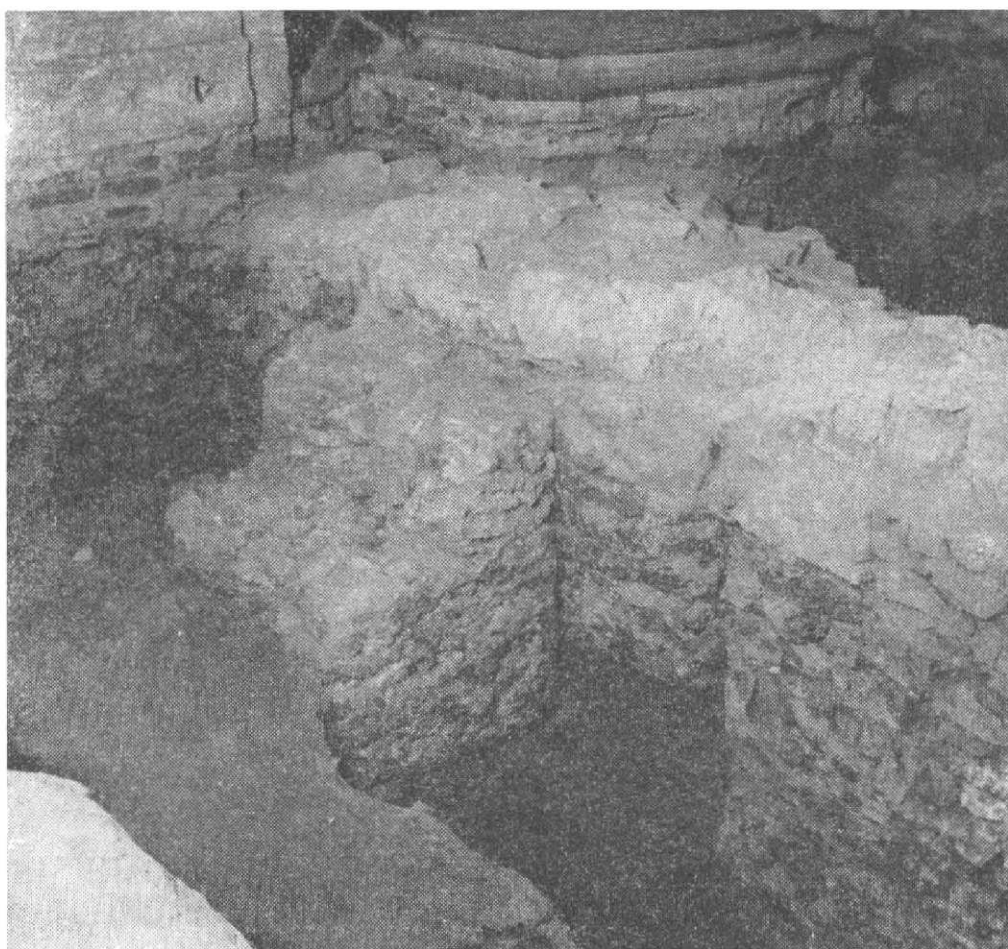
**1**

Tab. IX. Uničov, okr. Olomouc. 1 – severní „T“-základ; vpravo přiléhá mladší štítová zeď, podobně i vlevo, 2 – jižní „T“-základ, vlevo navazující na mladší štítovou zeď, vpravo prozdění k obvodové zdi kostela.

Štítová zeď předsíně, budovaná po celé šířce kostelní lodi od severu k jihu, přezdívá dva poměrně mělce, avšak přece na intaktním jílovém podloží spočívající základy, půdorysně ve tvaru písmene „T“ (tab. IX : 1, 2). Příčné břevno je orientováno od východu k západu, svislé přiléhá koncem ke štítové zdi, aniž by bylo s ní vázáno. Bloky, budované v podstatě ze tří částí, jsou z lomového kamene na kvalitní maltu přetékáající ze spár, analogicky základům chóru a lettneru. Oba jsou nepatrně posunuty západním směrem (přibližně o 10 cm) od štítové zdi. Vzdálenost mezi bloky je menší než světlá šířka chóru. Několik vrstev zdiva překrývajících základy „T“ nasvědčuje, že mladší štítová zeď původně sahala přes celou šířku lodi a je bezezbytku překrývala. Tab. XII. Zdá se, že se jedná o dva základy pilířů na nichž spočívalo pódium halového lettneru.

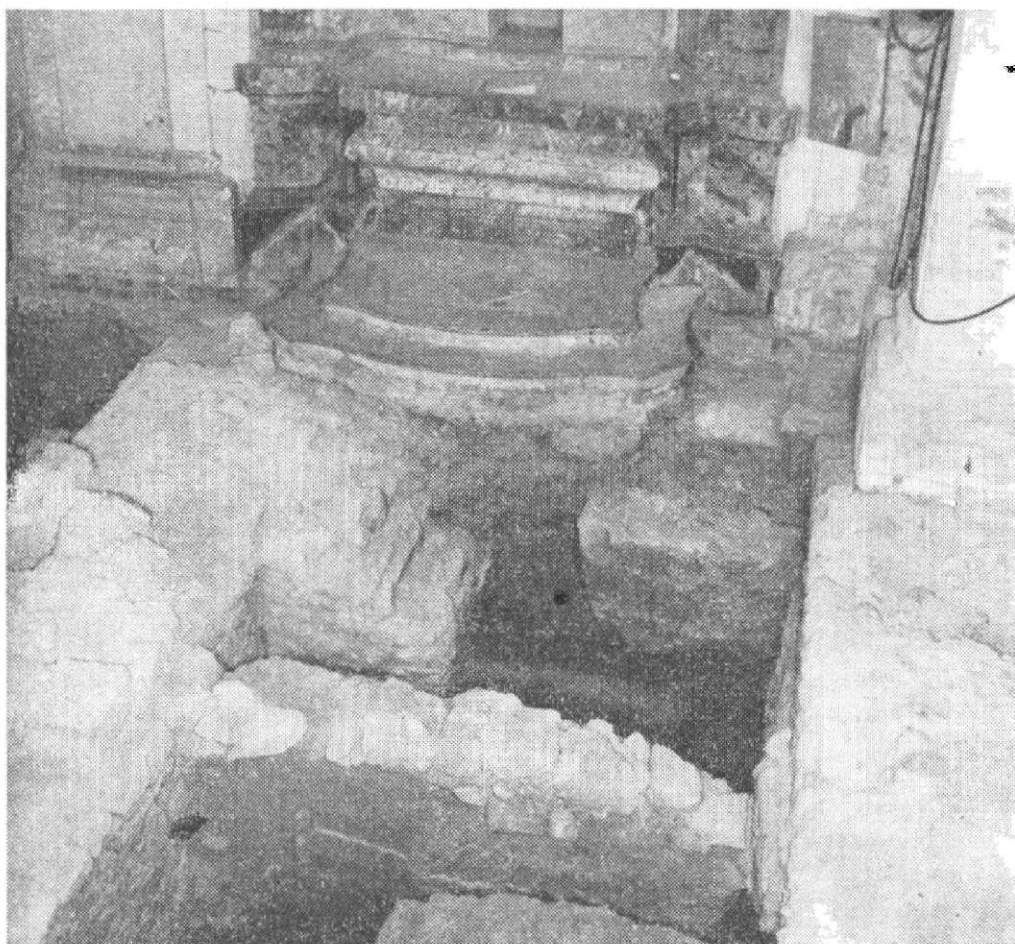
Tab. X. Uničov, okr. Olomouc. 1 – pravoúhlý dveřní otvor ve štitové zdi; v pozadí lettnerová zeď se severním podzemním obloukem a zkoseným průchodem; před tímto zbytek cihlové dlažby na zděném bloku (základ zápraží či portálu), 2 – vpravo zeď lettneru, vlevo mladší štitová zeď se severním základem tvaru „T“; mezi nimi příčka pozdější předsíně.

Výstavba chrámu pokračovala položením mohutného základu (š. 150–175 cm) na západním konci chóru pod triumfálním obloukem (tab. X : 2, XII). Z technického hlediska je pozoruhodné jeho založení: středověký stavitel v těchto místech narazil na již zmíněný rozsáhlý objekt s keramikou 12. a 13. století, který se táhne po celé šíři chóru na jeho západním konci. Vědom si nebezpečí, které by znamenalo pro stavbu budování zdiva na tomto nedostatečném podloží, rozhodl se prokopat „studňováním“ kulturní vrstvy až na neporušený terén, který je zde asi 340 cm pod dnešní podlahou. Vyhlobena byla jen asi 100 cm hluboká základová rýha a v ní bylo na třech místech obdélnými „studněmi“ (hl. přibližně 200–250 cm) dosaženo podloží. Do „studní“ založili pilíře a tyto ještě pod zemí – v základové rýze – propojil dvěma klenutými oblouky (tab. VIII : 1, 2). Kvalita zdění dokonce dovolila vybudovat na jižní klenbě pilíř vítězného oblouku gotické a později i barokní stavby (tab. VIII : 1). Podzemní klenby jsou vůči presbytáři asymetricky umístěny a prostor pod nimi až po temeno vyplněný kulturní vrstvou narušeného objektu.

Popisovaný mohutný základ byl vevázán do zdiva gotické budovy a ve své ose prolomen širokým vchodem (š. 160 a 250 cm) s okosenými stěnami (tab. X : 1, XII). Z hlediska funkční interpretace možno tuto substrukci považovat za pozůstatek lettneru s centrálně situovaným průchodem do chóru.

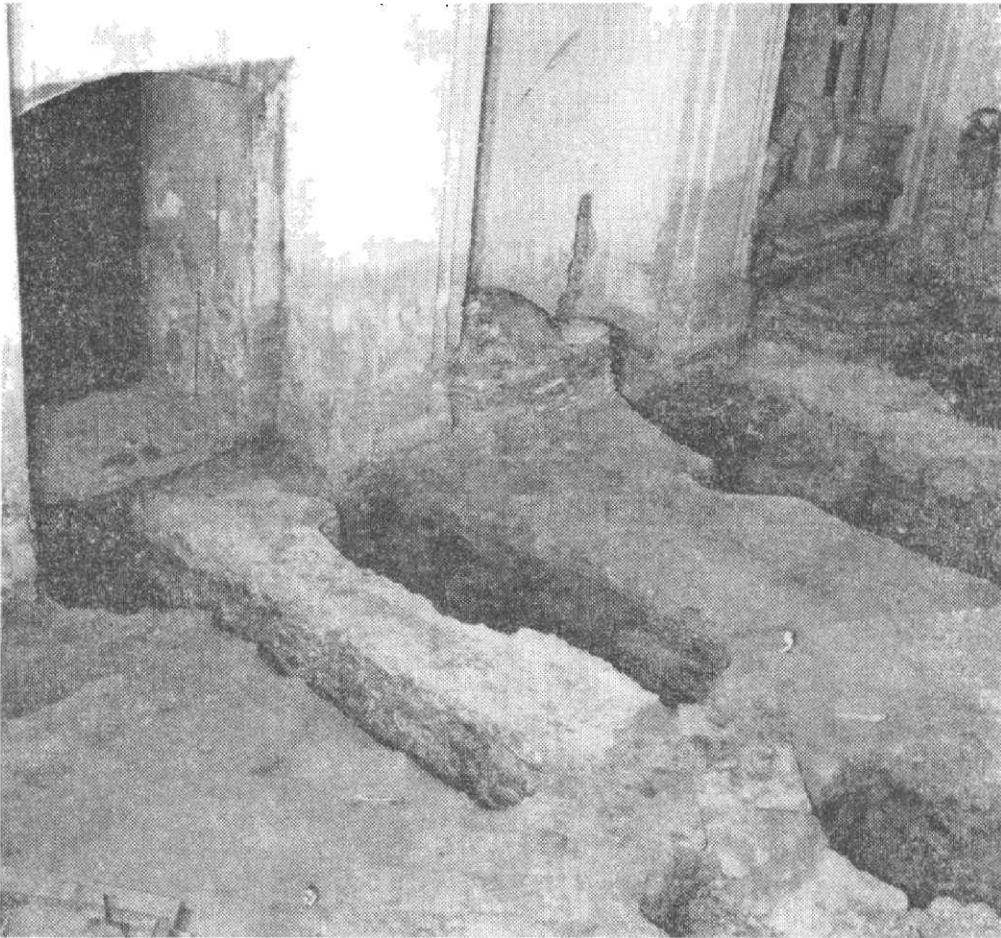
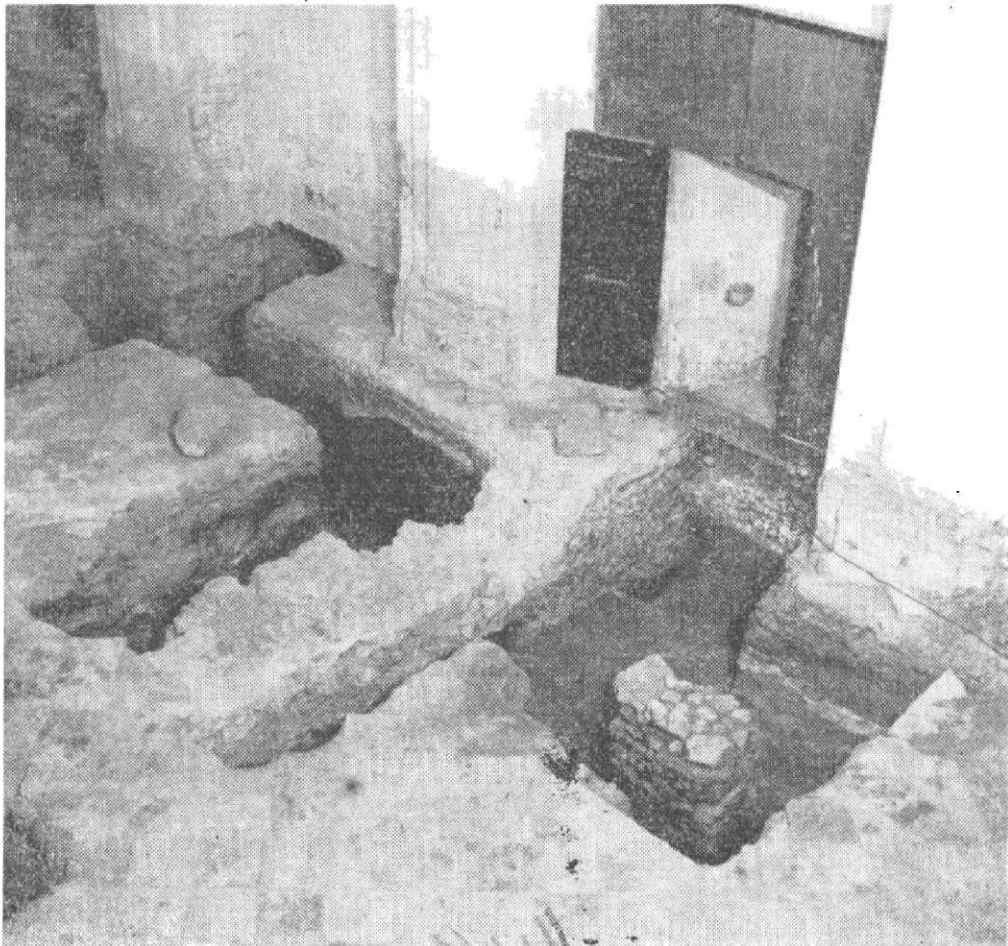
Tab. XI. Uničov, okr. Olomouc. 1 – severní část tzv. základu empory, 2 – jižní partie tzv. základu empory se stopami pozdější úpravy za použití článků gotického kostela.

Přibližně v polovině délky kostelní lodi zachytily sondy č. VI a VII kamenný základ probíhající od severu k jihu kolmo k podélným stěnám kostela (tab. XI : 1, 2). Asi v polovině délky se základ rozšiřuje ve dva pilíře, mezi nimiž je patrně nutno předpokládat vchod umístěný v jedné ose s dveřními otvory ve štítové a lettnerové zdi. Základ je budován z lomového kamene na kvalitní maltu bohatě přetékanou ze spár, avšak zdá se, že se již nerozlévá po líci na

způsob hrubé omítky, jak jsme tomu byli svědky u základů chóru a leřtneru. Jiřní část této přičky byla patrně v mladší době opravována, o čemž svědčí horší kvalita malty, nedbalé zdění a užití článků gotického kostela. Nabízí se možnost spojovat tuto opravu s dobou vzniku mladší řtítové zdi. (Tab. XI : 2.) Na obou koncích základ přiléhá k bočním zdem kostelní lodi, aniř by se na ně vázal. Na severním konci je těsně u zdi rozřířen v pravoúhlý rohový piliř (tak jako i ostatní, směrem východním). Tab. XI : 1.

Ein Bestandteil des gotischen Baus ist auch die Querwand mit Pfeilern, die das Kirchenschiff in einen Ost- und einen Westteil halbiert (Tab. XI : 1,2). Die Technik des Mauerns entspricht jener des Lettners, der Chormauern usw. Doch ist diese Querwand nicht an die Seitenwände des Schiffs gebunden und deshalb läßt sich die Vermutung nicht von der Hand weisen, daß sie etwas später entstanden ist. Nicht geklärt wurde, ob es sich um Reste der Empore des Frauenklosters der Klarissinnen handelt, von dem Pešina und Schwob schreiben. Der Vergleich der Mächtigkeit der Hauptmauern (150–180 cm) mit jener der beschriebenen Querwand (ca. 80–90 cm) läßt den Autor schließen, daß es sich um keine funktionell wichtige Tragkonstruktion handelte.

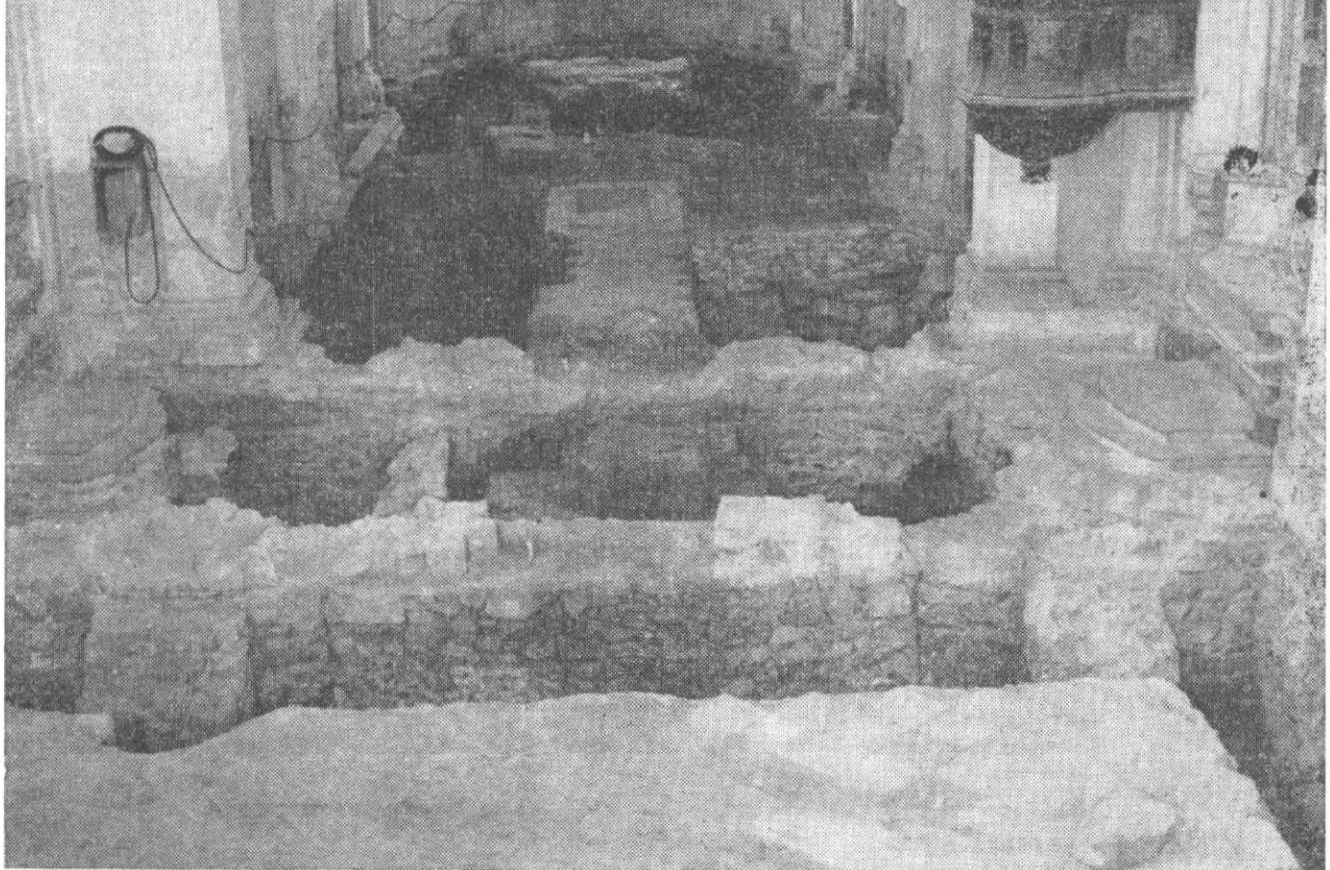
Tab. XII. Uničov, okr. Olomouc. Celkový pohled na východní část interiéru bývalého klášterního kostela Povýšení sv. Kříže. V popředí základny „T“ propojené a přezděné mladší štítovou zdí; za ní zeď lettneru s oběma oblouky. V pozadí pozdější oltář.

mächtigen Giebelwand vermauert, unter der auch die (T-förmigen) Fundamente für das Podium des Lettners verschwanden (vergl. Tab. XII). Die neue Wand schloß die volle Breite des ursprünglichen Kirchenschiffs ab und wurde aus Baugliedern der alten gotischen Kirche errichtet. Auch sie hatte einen achsenorientierten Durchgang (Tab. X : 1). Aus dem Lettner wurde ein Art von Querwänden getrennter Vorhalle. Die Fläche des ehemaligen Schiffes diente als freier Friedhof, den die Reste der Umfangmauern des gotischen Kirchenschiffs umgaben.
