## **K počátkům a středověké stavební podobě hradu v Horšovském Týně**

TOMÁŠ DURDÍK - LENKA KRUŠINOVÁ

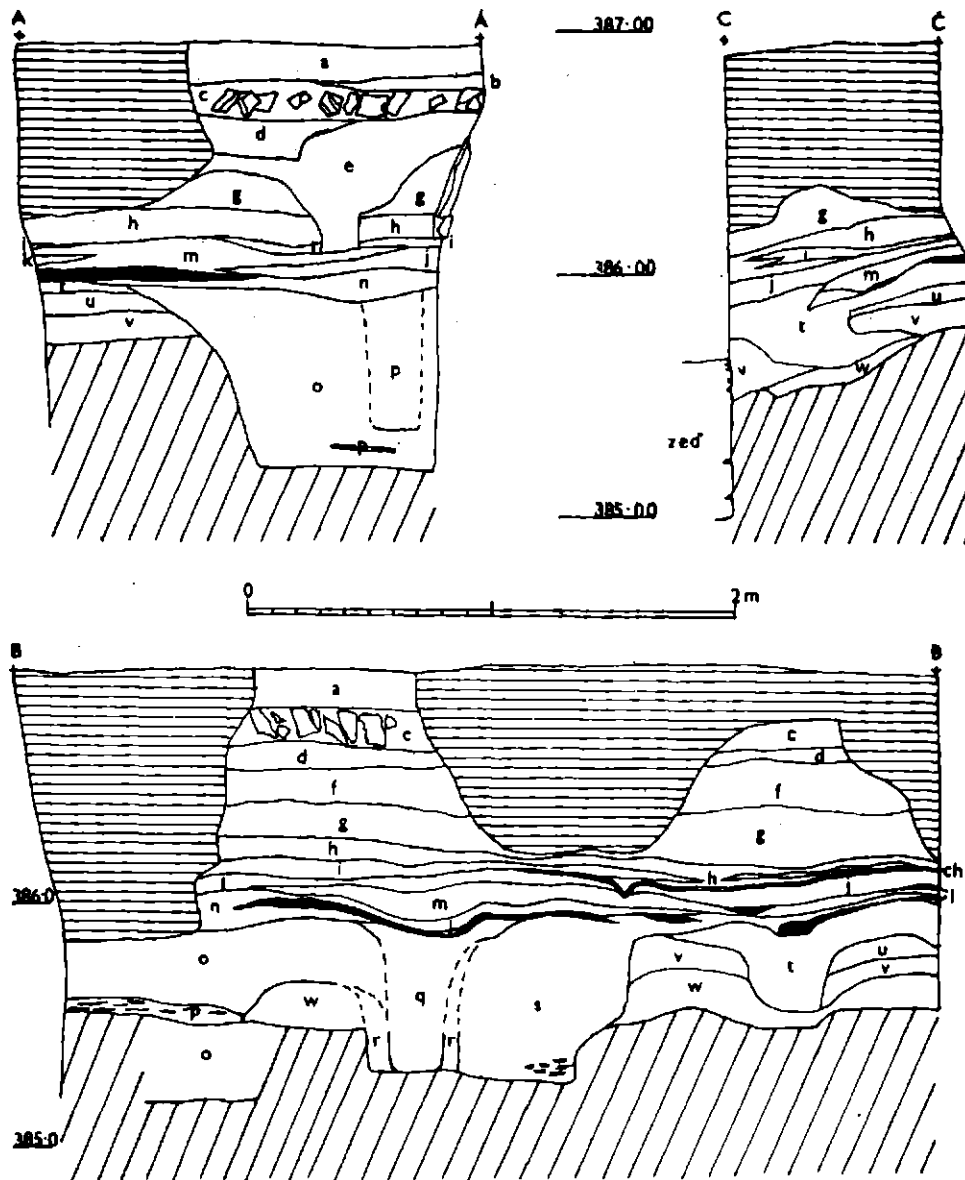
Obr. 5. Horiiovský Týn hrad, okr. Domažlice. Profily A, B, C v sondách 1-3. Popis vrstev: a - žluté písčité; b - šedozelená sypká kamenitá; c - tmavěhnědé hlinité lůžko dlažby; d - světlá sypká s maltou a kameny; e - hnědá sypká s maltou, kameny a zlomky cihel; f - tmavě hnědá sypká kamenitá; g - tmavěšedá kamenitohlinitá; h - bílá tuhá maltová masy s kamenitou mezlvrstvou; ch - jemná rezavá; i - kamenitá s pískem; j - jedá kompaktní jílovitopísčité; k - světlá písčité; l - propálená mazanice; m - kamenitá; n - zelenorezavá tuhá promíjená jílovitá s kameny a uhlíkatými propásty; o - měkká jílovitá promíjená se stopami ztrouchnivělého dřeva; p - ztrouchnivělé dřevo (kul. 2 v profilu A v průmětu); q - jedá mokrá hlinitá se zbytky dřeva; r - šedá mokrá hlinitá s uhlíky; s - šedozelená mokrá hlinitá; t - promíjená měkká jílovitá s uhlíky a ztrouchnivělým dřevem; u - promíjená měkká jílovitá s oblázky; v - šedá jílovitá s uhlíky; w - zelenavá jílovitá. Černé uhlíky, vodorovně šrafovány recentní zásahy, šikmo jílovité položí. Kresba L. Krušinová, T. Durdík.

představovalo vyhloubení většího objektu, obě uvedené vrstvy přetínajícího (obr. 5). Pod úroveň jeho dna byla zapuštěna mladší kúlová jáma č. 1 a mimo obdélníkovou jámu se šikmými stěnami se po destrukci měkké jílovité výplně již mimo obrys sondy podařilo zachytit kúl č. 2 s dosud zachovanými zbytky dřeva (na profilu A zakreslen v průmětu). Kumulace ztrouchnivělého dřeva se objevila i v úrovni asi 7 cm nade dnem, kde zřejmě souvisí s úpravou úrovně této nejnižší části; zbytky dřeva byly rozptýleny i ve výplni. V konstrukci objektu, snad charakteru zemnice, Evidentně převládalo dřevo. Přímo v kúlové jámě č. 2 byl nalezen zlomek jedno-duše upraveného okraje nádoby (obr. 7:15) a výplň objektu (vrstva o a s) obsahovala keramické zlomky mladohradištní tradice (obr. 7:1}, 14, 16-19) - část kování (obr. 7:12), souvisejícího s vybavením objektu. Uvedené nálezy lze přes jejich nepočtenost datovat do konce 12.-1. poloviny 13. století. Další změnu využití plochy, spojovatelnou již s existencí kaple vystavěné ve 40. letech 13. století představuje její využití jako pohřebiště. Ve východní části zkoumané plochy starší situaci protála hrobová jáma (obr. 4:3). Vzhledem k porušení mladším, patrně rene-

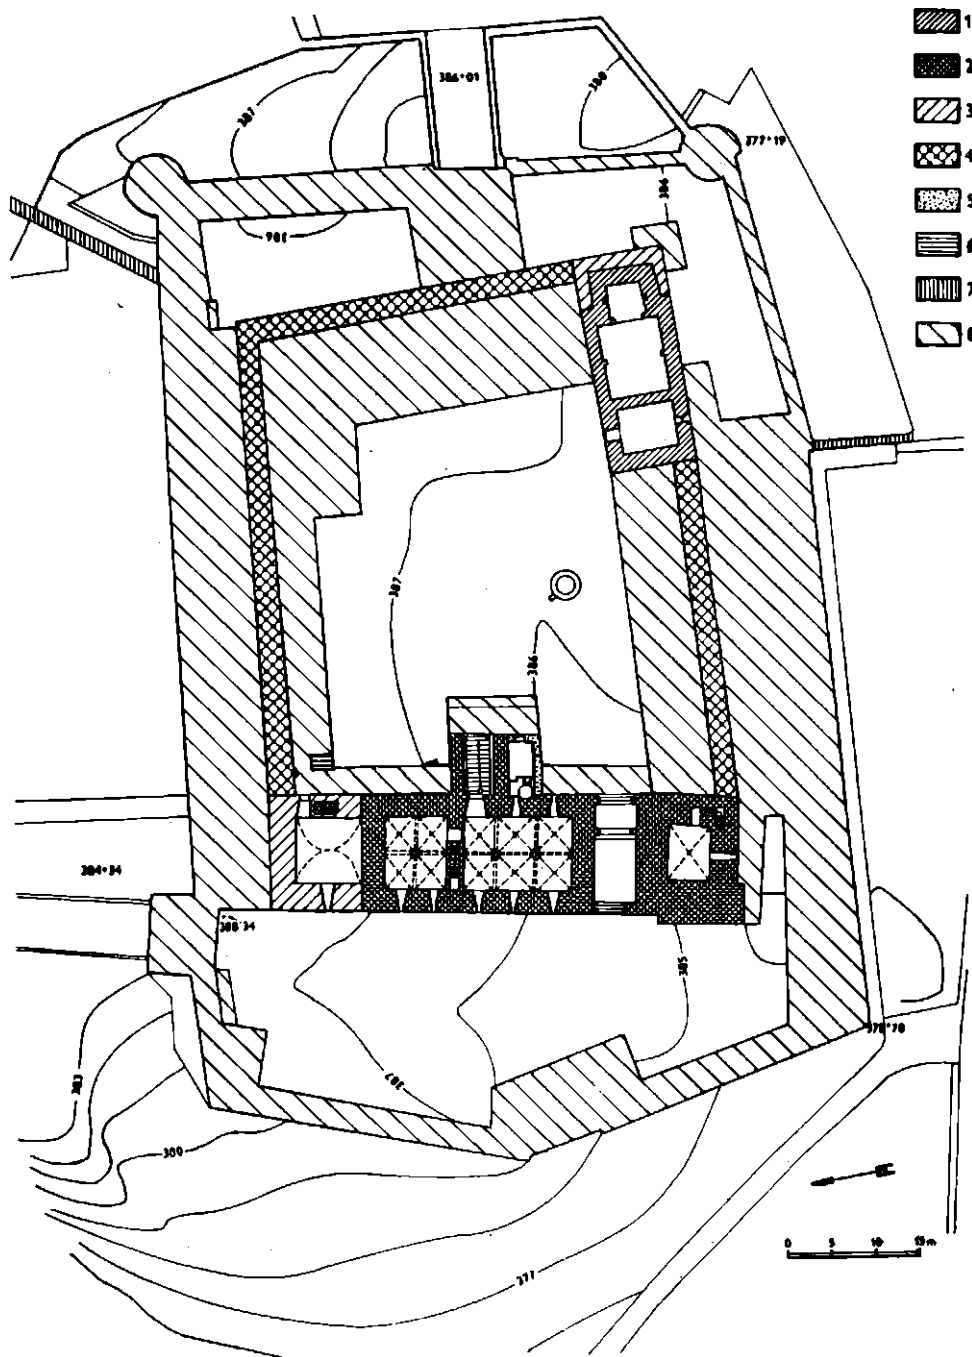
Obr. 11. Horšovský Týn hrad, okr. Domažlic\*. Částečná rekonstrukce přízemí hradu zakreslená do obrysu dnešního zámku. 1 — 1. raněgotická fáze; 2 — 2. ranogotická fáze; 3 — 3. ranogotická fáze; 4 — 4. raněgotická fáze; 5 — pozdnegotické zdivo; 6 — blíže nedatované gotické zdivo; 7 — pozdnegotické městské hradby; 8 — renesanční a mladší. Kresba J. Minářčiková.

Výsledky nevelkého, avšak značně produktivního záchranného výzkumu spolu s novými zjištěními, učiněnými při památkových úpravách (např. Bureš 1974) a výsledky povrchového průzkumu umožňují pro nejstarší období nástin, pro dobu od poloviny 13. století poměrně přesnou rekonstrukci vývoje objektu (obr. n, 12).

Západní křídlo, provozně spojené s oběma sousedními věžemi, si doposud v úrovni přízemí (obr. 11) a patra (obr. 12) zachovalo původní členění. Přízemí nemělo stejnou úroveň. Vyšší, odpovídající úrovni nádvoří, tvořil průjezd při jižní věži a její přízemí původně zaklenuté křížovou klenbou a přístupné pouze strmým schodištěm v síle zdi z kaple v I. patře. Průjezd se třemi portály bylo možno uzavírat hřebenem prvního a vraty druhého, umístěného ve dvou třetinách hloubky traktu. Prostory přízemí severně od průjezdu jsou zapuštěny téměř o 2 m pod úroveň nádvoří. Vchází se do nich schodišťovou šíjí, umístěnou v nádvořním přístavku. V rozsahu vlastního křídla se jedná o dvě místnosti, v příčce mezi nimi je umístěno schodiště v síle zdi. Jižní je zaklenuta šesti poli křížových kleneb bez žeber na dva střední pilíře, severní tento rozvrh opakuje, avšak pouze v rozsahu čtyř polí (obr. 16). Mohutná okosená žebra meziklenebních pasů dosedají při stěnách na jehlancové konzoly. Valené zaklenutý přízemní prostor severní věže je dnes přístupný patrně druhotně proraženým vstupem z nádvoří; původně s^m vedlo zřejmě pouze schodiště v síle zdi.

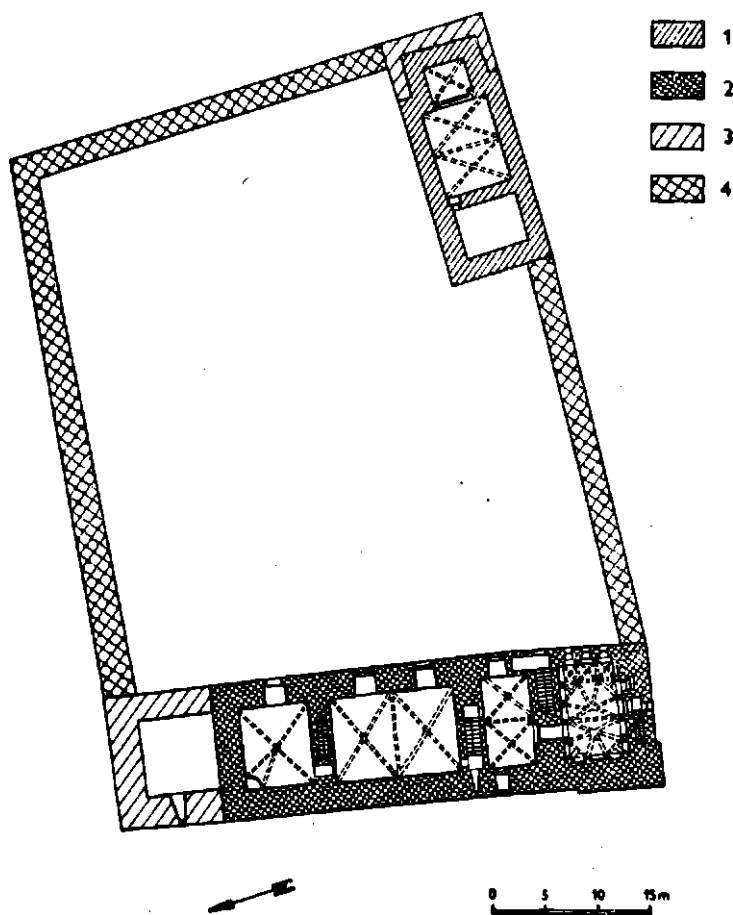
Obr. 12. Horšovský Týn hrad, okr. Domailke. Částečná rekonstrukce patra hradu. 1—1. raněgotická fáze; 2—2. raněgotická fáze; 3—3. raněgotická fáze; 4—4. raněgotická fáze. Kresba J. Minarčíková.

Rozvrh přízemí se v podstatě opakuje i v patře, včetně rozdělení na dvě úrovně. Okolo středního sálu, zaklenutého dvěma poli křížových kleneb nalézáme dvě menší místnosti. Severní, podle klenebního obrazce křížové klenby s hruškovými žebry vybavenou krbem, spojoval se sálem průchod masivní příčkou, obsahující opět schodiště v síle zdi. Severní věž si v této úrovni neuchovala svou původní podobu. Na jihu se z velkého sálu schodištěm v síle zdi vcházelo do výše položené předsíně před kaplí, původně zaklenuté dvěma poli křížových kleneb. Odsud bylo možno projít honosným portálem do kaple v patře sousední jižní věže, nebo pro-

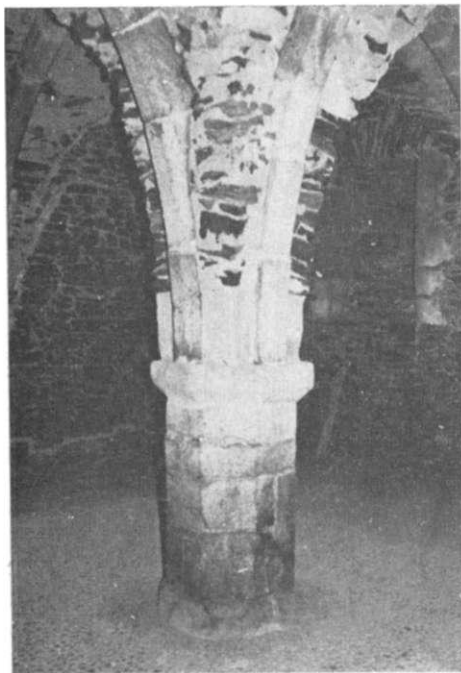
Obr. 16. Horšovský Týn hrad, okr. Domažlice. Střední pilíř severní klenuté místnosti starší fáze polozařezaného přízemí západního křídla. Foto: T. Durdík.
