Pozůstatky středověkých stavebních zvyklostí v prostorové skladbě hanáckého domu

JIRÍ ŠKABRADA

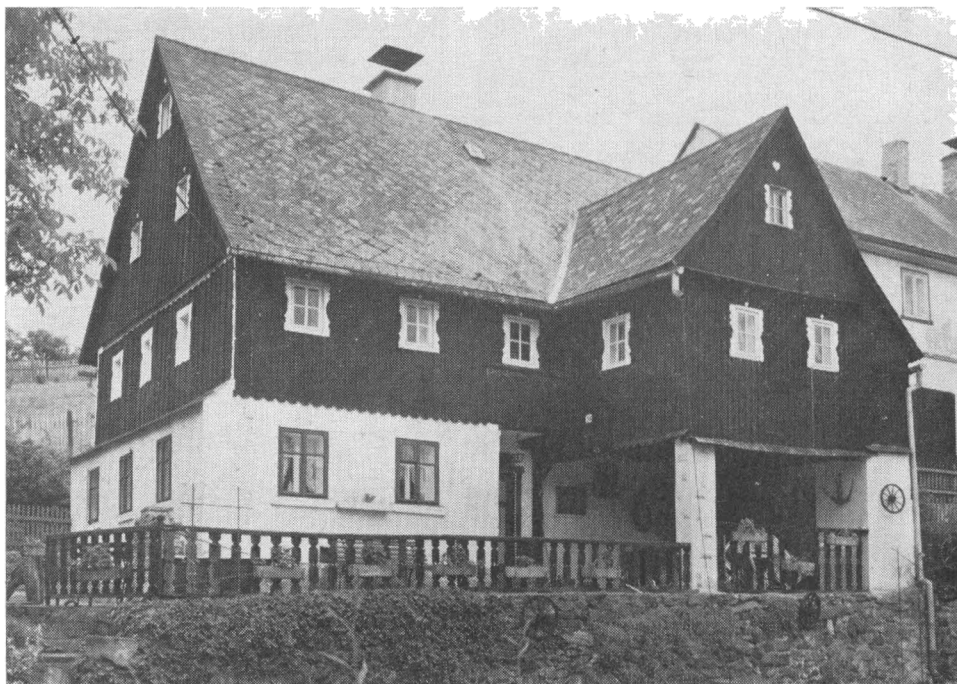
Obr. 5. Příklad severočeského patrového domu z 18.–19. století, u kterého vlivem obdobných omezení jako na Hané došlo k vytvoření útvaru, blízkému hanáckému žudru. Dům je svou podélnou stranou přisazen k cestě, a nemohl se prodlužovat ani dozadu, kde stojí sousední objekt. Další komora se tudíž vysunula z patra nad prostor před vstupem do domu. Zubrnice čp. 51 (o. Ústí nad Labem). – kresby a fotografie autor.

i v oblasti patrového stavitelství v Čechách se můžeme ojediněle setkat s dokladem obdobného řešení vysunuté a podepřené komory tam, kde se stavebník ocitl v podobné situaci, jako na Hané (obr. 5).

5. Beispiel eines nordböhmisches Stockwerkhauses aus dem 18.–19. Jahrhundert, bei dem es unter dem Einfluß ähnlicher Einschränkungen wie in der Hanna zur Ausbildung eines der hannakischen Türhalle ähnlichen Gebildes kam. Das Haus ist mit seiner Längsseite im Sinn der Kommunikation orientiert und konnte nicht einmal nach rückwärts verlängert werden, wo ein Nachbarobjekt steht. Eine weitere Kammer wurde deshalb aus dem Stockwerk über den Eintrittsraum in das Haus vorgeschoben [Zubrnice K. – Nr. 51 (Bez. Ústí nad Labem)].
