# Příspěvek archeologického průzkumu k počátkům tzv. slánského domu

JULIE RICHTEROVÁ

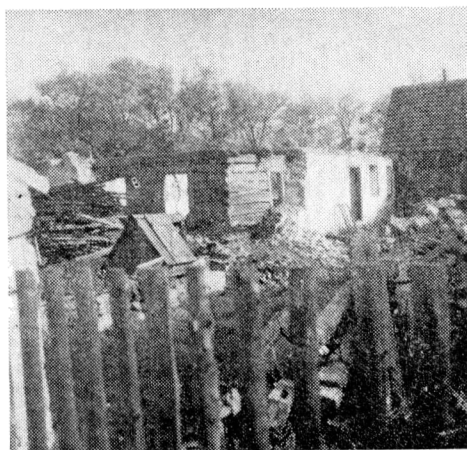
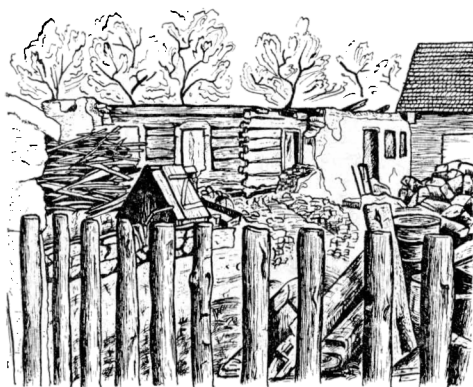
Obr. 2. Demolovaný objekt čp. 10, Srby — pohled od JZ. (Amatérská fotografie pro lepší názornost pře-kreslena.)

Dům čp. 10 měl tuto dispozici: Byl umístěn při horní části dvora, odsazen od uliční čáry hlouběji do parcely (odlišně od ostatních objektů, jež sahají štítem k návsní linii), avšak rovněž ve štítové orientaci. Prostorově byl členěn do 3 místností: světnice, síň a chlév — tedy chlévní typ domu. Stodola připojena posunutě do háku představuje pozdější doklad výstavby (z konce 19. stol. — podle svědectví obyvatel). Dům byl přízemní (obr. 2). Světnice byla roubená z trámů, hráněných, přitesaných, o průměru 30 × 30 cm. Na nároží byly trámy přeplátovány (obr. 3), místy s nepatrnými přesahy, přeplátování ne-

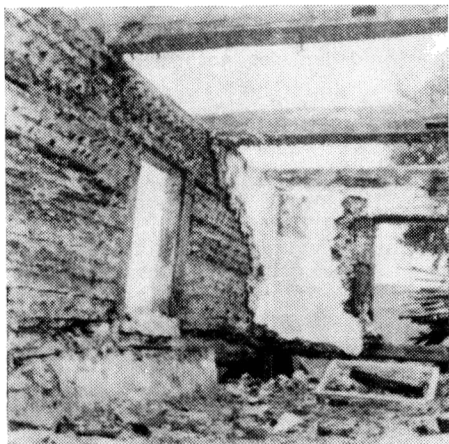
Obr. 4. Vnitřní prostor roubené světnice čp. 10, Srby.

úplné, rovné. Vlastní vrcholové záhlaví příčných nosných trámů — stropnic vyčnívalo až 25—30 cm. Strop byl plochý, patrně povalový (obr. 4).

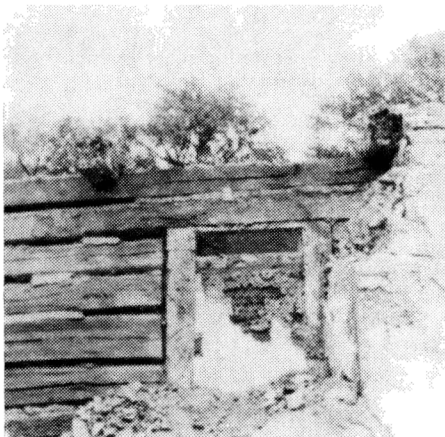
Obr. 5. Okno v J stěně roubené světnice čp. 10, Srby.

Členění stěn domu: okna byla zasazena ve štítové i nádvorní stěně tak, že Z průčelní stěna světnice měla okna dvě a boční J pouze jedno. Celkem měl dům 5 okenních otvorů (chlév se 2 okny). V roubené konstrukci světnice byla ostění oken tvořena svislými trámky — sloupky. Parapetní i překladová část již chyběla. Okna byla poměrně vysoká — 135 cm (bez překladu a parapetu), zabírala 4 trámy (obr. 5). Výška stěn dosahovala cca 270 cm, tj. přes 8 trámů. Ke konstrukci se blíže vyjádřit nemůžeme, vzhledem k tomu, že krov byl již při „objevení“ objektu rozebrán. Snad bylo použito jednoduché hambáلكové soustavy, či jednoduché stojaté stolice hambáلكové soustavy (některé stopy po výměnách). Uvnitř byla na jednotlivých trámech přichycena na vbitých kolících mazanice (obr. 6), červenice (doslovně, neboť používaná místní hlína — podložní jíl — je zde skutečně červené až hnědočervené barvy, způsobené

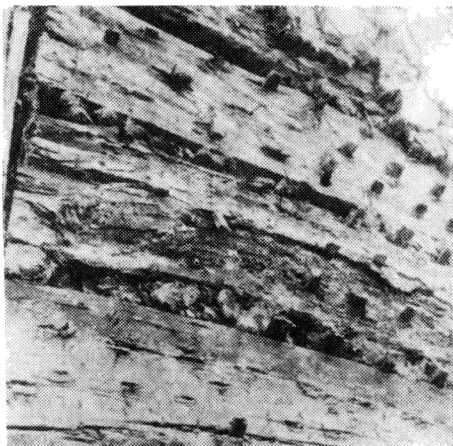
Obr. 6. Úprava „do kožichu“ uvnitř roubené světnice – detail. (Foto č. 2, 4–6 J. Balcar 1970.)

Jedná se tudíž o dům v kožichu, ale zevnitř. Místy je zřetelný při pozdější úpravě použitý navíc rákos. Roubená část byla založena na poměrně nízké podezdívce z velkých pískovcových kamenů — žehrováků. Vně byla obezděna opukou v šířce 50 cm, celkově činila síla stěny objektu 85 cm (roubená konstrukce: 30 cm trám + 50 cm přízdívka + 5 cm vnitřní „omítka“ z mazanice). Část domu v prostoru síně a chléva měla celokamenné zdi, stavěné z téhož materiálu jako obezdívka světnice. Síla zdíva chléva odpovídala síle stěny světnice. Výstavba celého komplexu stěn domu byla realizována kombinací různých stavebních technik.

Das Objekt K.-Nr. 10 in Srby stellt den bisher einzigen erhalten gebliebenen Typ des sogenannten Stall-Hauses in der Gegend von Slaný vor. Die innen lehmverschmierte Holzgezimmerte Stube (Abb. 6) auf Pflöcken (sog. „Haus im Pelz“) besaß außen eine steinerne Ummauerung aus demselben Material wie die Wand des Stalles, der mit ihr einen einheitlichen Baukomplex bildete (Abb. 2 und 4). Das Haus tammt offenbar aus der Erneuerungszeit des Dorfes nach dem Dreißigjährigen Krieg, im 3. Viertel des 17. Jahrhunderts.
