Zemnice na českých královských hradech 13. století

TOMÁŠ DURDÍK

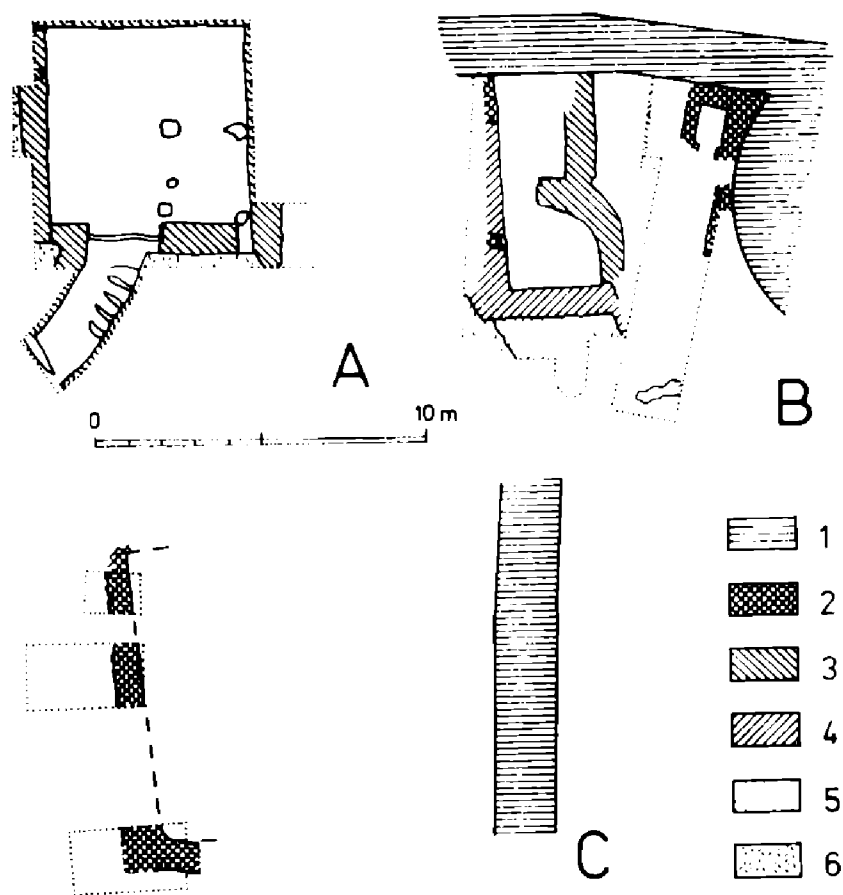
Obr. 1. Zemnice s obezdívkou na českých královských hradech 13. století. A – Angerbach 1, k. ú. Kožlany, okr. Plzeň-sever, B – Týřov, k. ú. Karlova Ves, okr. Rakovník, C – Křivoklát 2, okr. Rakovník. 1 – zdivo starší než zemnice, 2 – zdivo na maltu, 3 – zdivo na sucho, 4 – negativ zdiva, 5 – kompaktní maltové zpevnění povrchu skály, 6 – skála; tečkované linie – obrys sond. Kresba autor.

Prvá z nich (obr. 1 — A, 2) tvořila hlavní objekt přední části dispozice. Rozměrná čtvercová stavba o vnitřních rozměrech 6×6 m, tedy o 36 m^2 užitné vnitřní plochy (bez vstupní šíje), byla výrazně zasekána do skalního podloží — zahlobení dosáhlo minimálně 1 m, převážně však více. Stěny tvořila z lomového kamene na sucho zbudovaná plenta o síle od 80 cm do 1 m. Všechny čtyři strany byly budovány samostatně, takže v rozích se k sobě přikládají na spáru. Provázána byla pouze plenta vstupní strany s jedním ramenem obezdívky vstupní šíje; v protilehlé špaletě část líce vstupu tvořila přímo osekaná skála. Konstrukce a osazení vlastních dveří není jasná; z nároží špalety portálu by mohl pocházet hrubě opracovaný kvádr (obr. 3) výrazně se odlišující od ostatního k stavbě použitého lomového kamene. Mírně oblouková vstupní šíje o délce okolo tří metrů byla opatřena schody, vysekanými do skály. Vzhledem k jejich silnému poškození ovětráním byly při výzkumu patrné pozůstatky pěti, předpokládat je nutno původní počet devět stupňů. Interier objektu byl, bohužel, silně narušen amatérským výkopem p. J. Hynka ve 40. letech 20. století, takže z původní terénní situace mohl výzkum v roce 1975 zachytit pouze zcela zanedbatelný fragment. Není proto jasné, zda podlahu zemnice tvořil přímo skalní povrch, či zda na něm byla ještě nějaká další úprava. Pozůstatkem vnitřního členění či nějaké vnitřní konstrukce je pět výrazných velkých kulových jam, jejichž hloubka se pohybuje okolo 30 cm. Tyto jámy tvoří téměř čtvercový půdorys zabírající zhruba čtvrtinu vnitřní plochy stavby. Fakt, že ve straně při vstupu jsou jámy tři, by mohl odpovídat konstrukci dveří a potvrzovat uvedený předpoklad vnitřního dřevěného dělení. Protože se jáma nachází i v rohu tvořeném kamennou plentou, muselo by se pak jednat o vloženou dřevěnou komoru, zajišťující lepší tepelné podmínky a tím nejspíše i o prostoru obytnou. Nalezení pozůstatků eventuálního vytápění vyrabování interieru zemnice p. Hynkem znemožnilo.

Se značně primitivní podobou prvé křivoklátské zemnice silně kontrastuje druhá, částečně prozkoumaná dvěma sondami a jednou šachticí inženýrsko-geologického průzkumu při západní straně vstupního nádvoří dolního hradu (obr. 1 — C). Odkrýt se podařilo nádvorní frontu; další část stavby směrem k obvodové hradbě byla zničena suterénem purkrabství z doby Václava IV.

Stavba vznikla při severní obvodové hradbě u velké věže v prostoru, který prodělal delší složitý stavební vývoj během něhož na místě zaniklé zemnice postupně vzniklo několik dalších staveb. Přesto se dvěma sondami podařilo prozkoumat prakticky celou plochu zemnice (obr. 1—B, 7), o vnitřní výměře 42,28 m².

1. Das ummauerte Grubenhaus auf böhmischen Königsburgen des 13. Jahrhunderts. A — Angerbach 1, K.-G. Kořlany, Kr. Plzeň-Nord, B — Týřov, K.-G. Karlova Ves, Kr. Rakovník, C — Křivoklát 2, Kr. Rakovník. 1 — Mauerwerk, das älter ist als das Grubenhaus, 2 — Mauerwerk auf Mörtel, 3 — trocken gefügtes Mauerwerk, 4 — Negativ des Mauerwerks, 5 — kompakte Mörtelverfestigung der Felsenoberfläche, 6 — Felsen; punktierte Linie — Umriß der Sonde.

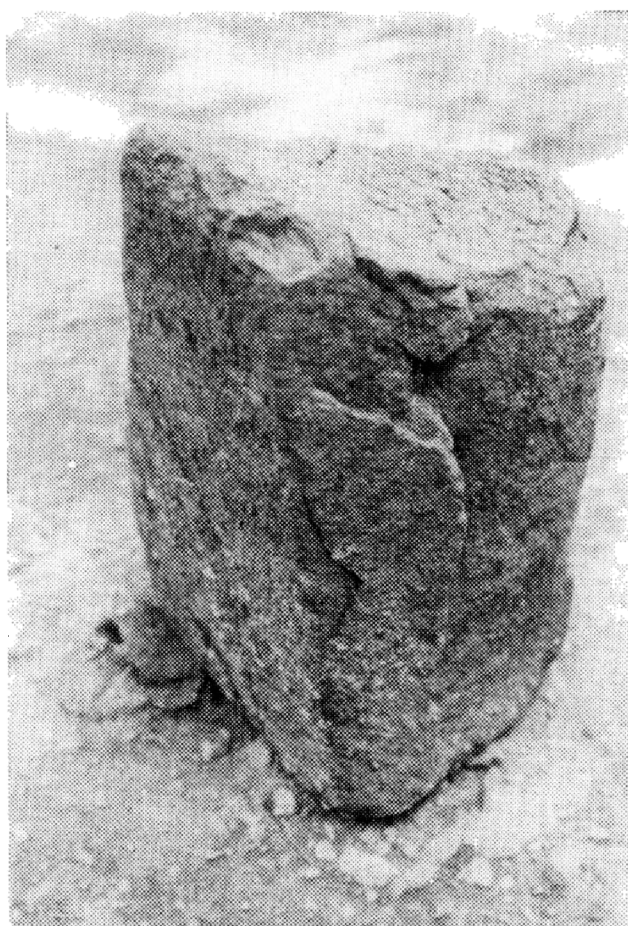
Obr. 3. Angerbach hrad, k. ú. Kožlany, okr. Píseň-sever. Kvádr pocházející patrně z konstrukce vstupu do zemnice 1. Foto K. Vižek.

2. Burg Angerbach, K.-G. Kořlany, Kr. Plzeň-Nord. Gesamtblick auf das Grubenhaus 1. Foto K. Vlček.
3. Burg Angerbach, K.-G. Kořlany, Kr. Plzeň-Nord. Quader, der offenbar aus der Konstruktion des Eintritts in das Grubenhaus 1 stammt. Foto K. Vlček.

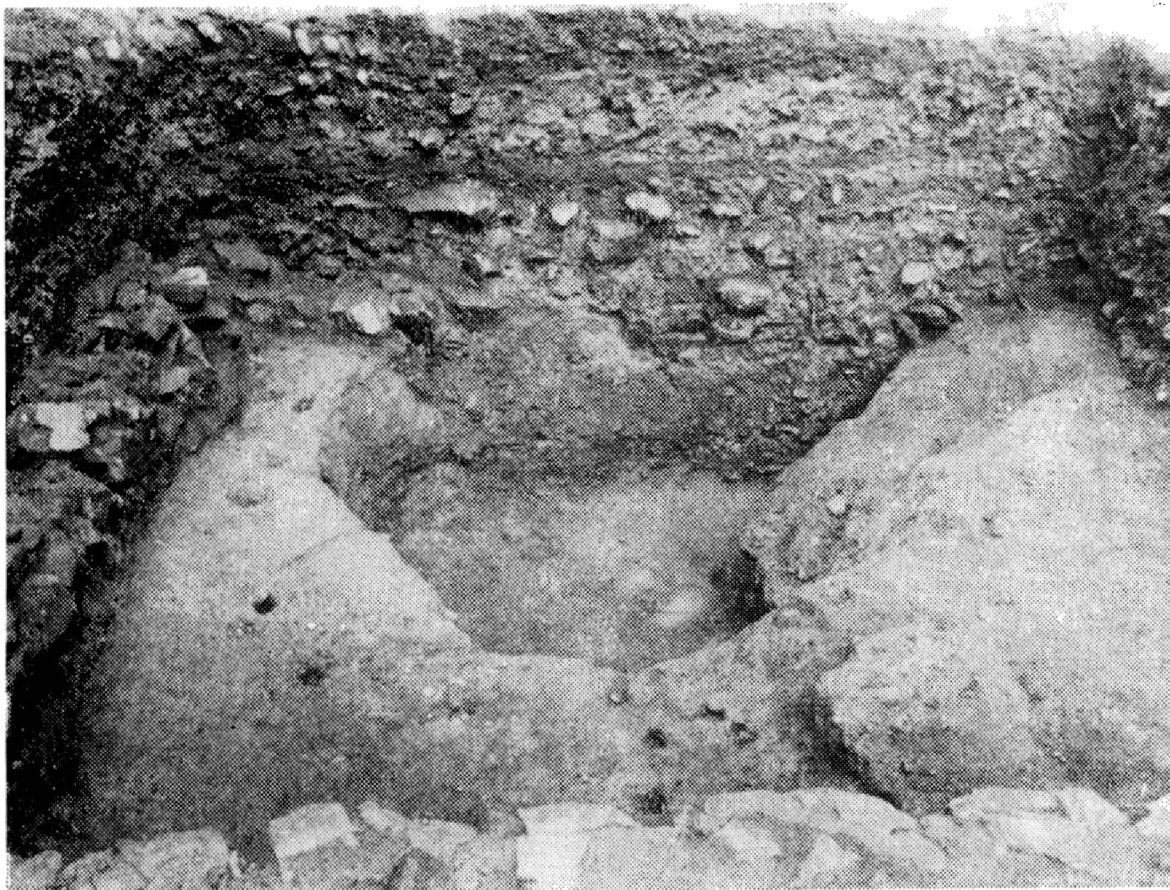
Obr. 5. Křivoklát hrad, okr. Rakovník. Částečně odkrytá zemnice 1 s drobnými jamkami při obvodu. Foto K. Vlček.

Menší z nich (obr. 4—6) se nacházela ve studničním dvoře v těsné blízkosti západního křídla druhého palácového jádra hradu, s nímž současně i existovala. Lehce obdélná, velmi malá zemnice o vnitřní užité ploše 7,2 m² (bez vstupní šíje) byla do jílovitého podloží zahloubena 110 cm. Pozůstatky konstrukce stěn ani úpravy podlahy se nepodařilo zjistit. Na mladšími zásahy neporušené části obvodu hranu objektu sledují okrouhlé šikmo zahloubené nevelké kúlové jamky, odpovídající šikmo do země zaraženým kulatinkám tvořícím zastřešení stavby. Stopy krytiny se nedochovaly. Stavba vykazovala dvě fáze. Ve druhé byla vnitřní úroveň o 50 cm zvýšena a nová podlaha tvořena kvalitní jílovou vrstvou. Ani v jedné z obou úrovní se nepodařilo zachytit ohniště; vrstvy na obou podlahách měly charakter životních nečistot. Zemnice byla přístupná širokou šíjí, značně poškozenou mladšími zásahy.

4. Burg Křivoklát, Kr. Rakovník. Grundriß eines Teils der Sonde I mit dem Grubenhaus Křivoklát 1 (Obj. 15A). Zeichnung P. Durdík.
5. Burg Křivoklát, Kr. Rakovník. Teilweise freigelegtes Grubenhaus 1 mit kleinen Gruben am Umfang. Foto K. Vlček.

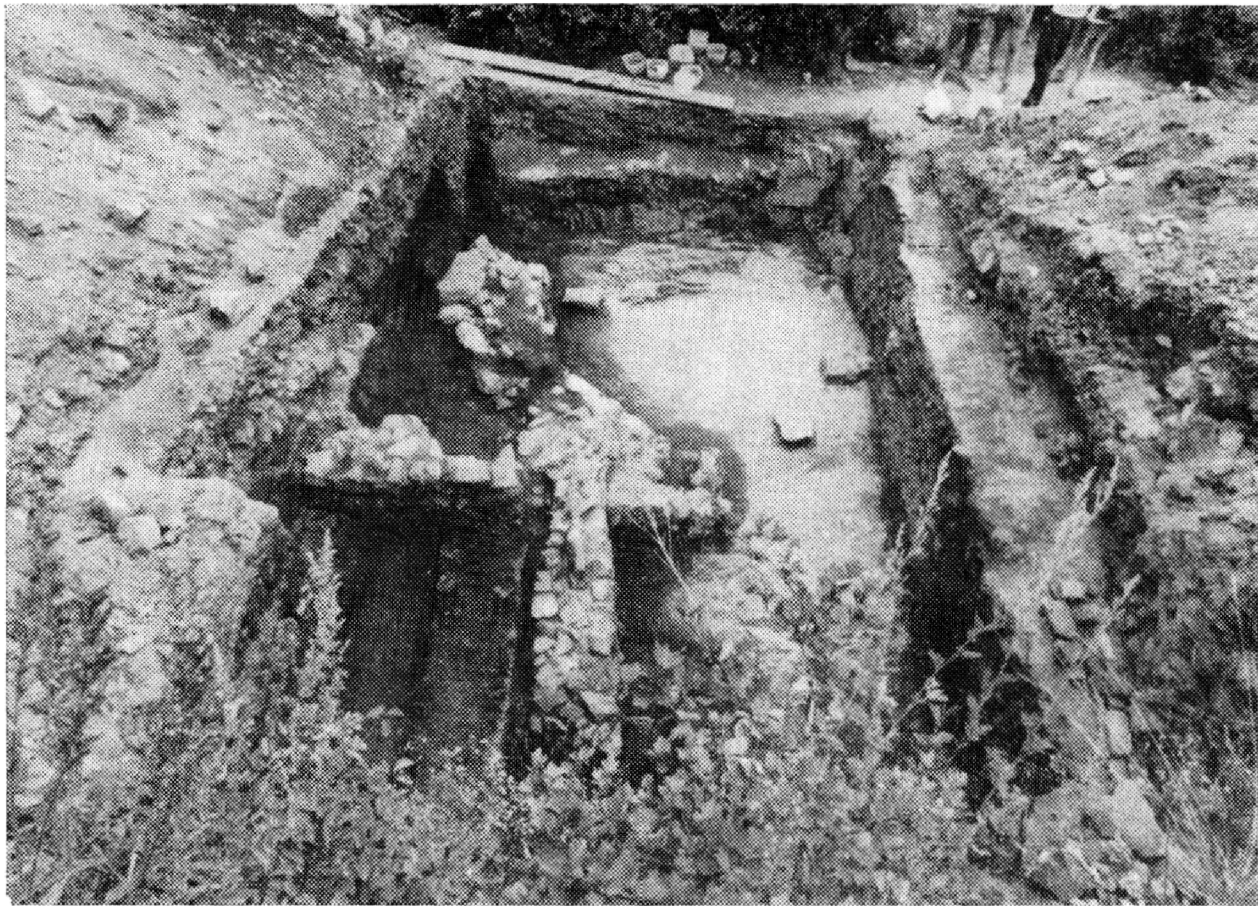
Obr. 7. Týřov hrad, k. ú. Karlova Ves, okr. Rakovník. Celkový pohled na sondu IX se západní částí zemnice, patrným dodatečným vnitřním členěním a objekty s konstrukcemi mladších objektů. Na zadní stěně stavební jámy zemnice (obezdívka v celém rozsahu nezachována) patrné maltové zpevnění skalního povrchu. Foto M. Vlček.

6. Burg Křivoklát, Kr. Rakovník. Gesamtblick auf das Grubenhaus 1. Foto K. Vlček.
7. Burg Týřov, K.-G. Karlova Ves, Kr. Rakovník. Gesamtblick auf die Sonde IX und den Westteil des Grubenhauses mit offenbar nachträglicher Gliederung, Objekten und Rekonstruktionen jüngerer Objekte. Auf der Rückwand der Baugrube des Grubenhauses erkennt man die Mörtelverfestigung der Felsenoberfläche.

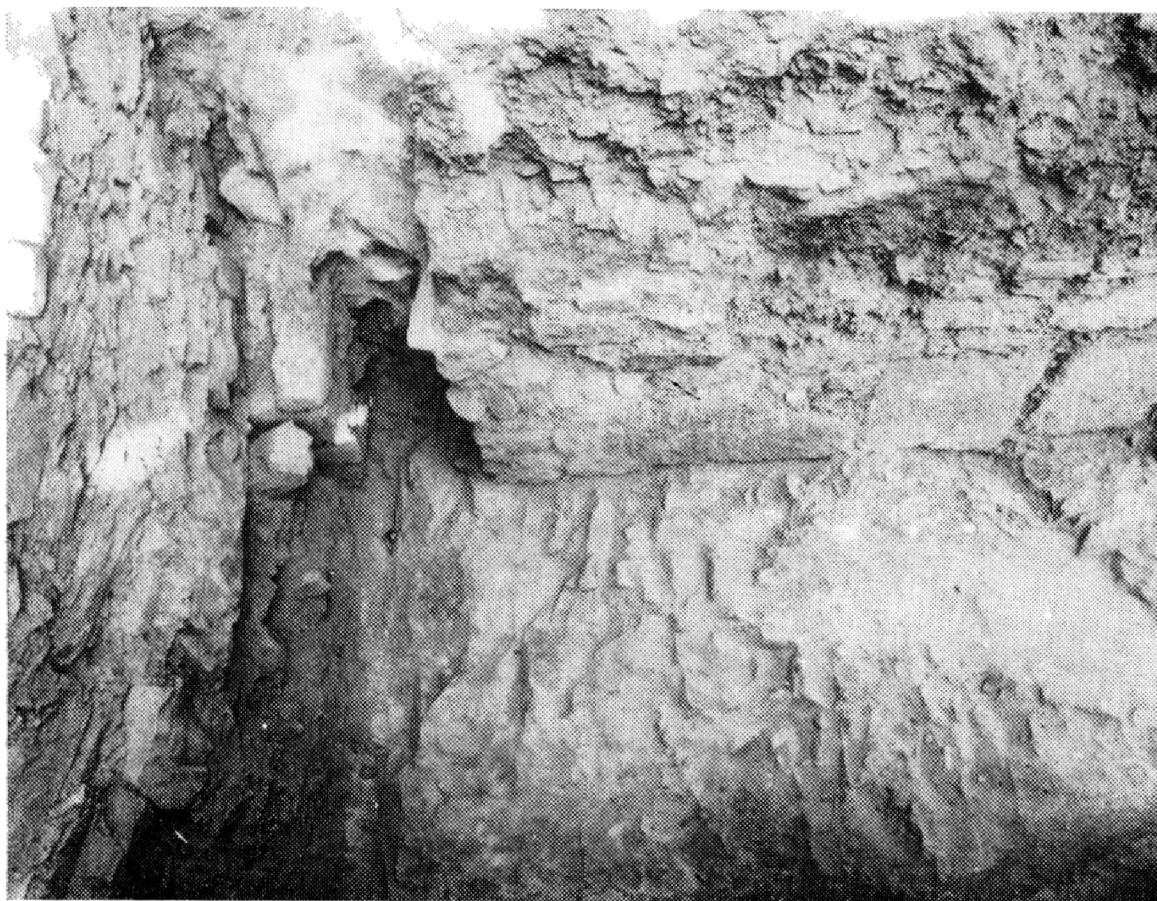
Obr. 9. Týřov hrad, k. ú. Karlova Ves, okr. Rakovník. Vnitřní líc východní plenty zemnice (okrouhlé zdivo vlevo mladší). Foto K. Vlček.

8. Burg Týřov, K.-G. Karlova Ves, Kr. Rakovník. Teilweise gewähltes Negativ des Mauerwerks an der SW Ecke des Grubenhauses. Foto des Autors.
9. Burg Týřov, K.-G. Karlova Ves, Kr. Rakovník. Innere Oberseite der Ostblende des Grubenhauses (das gerundete Mauerwerk links ist jünger). Foto K. Vlček.
