VÝZKUM MĚST

Nové nálezy stredovekých objektov z konca 13. storočia v Bratislave

MILOSLAVA ZEMKOVÁ

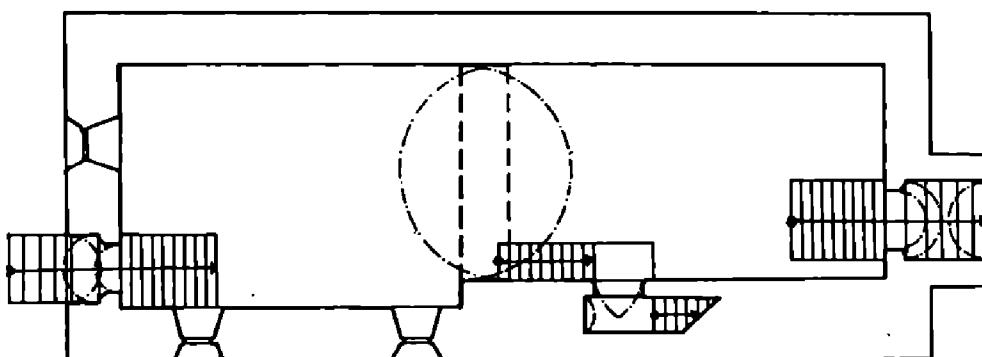
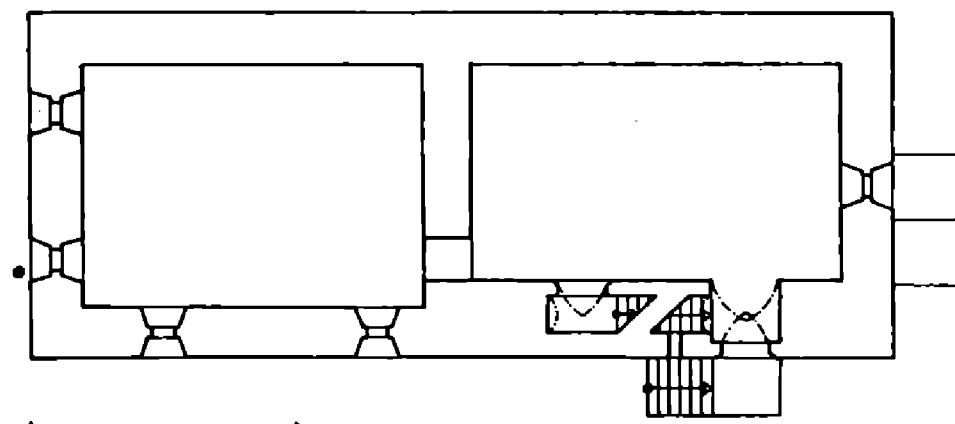
Obr. 1. Nálepkova 16 — rekonštrukcia prvého a druhého podlažia objektu z konca 13. storočia. Rekonštrukcia: M. Zemková.

skum na objekte Nálepkova 16 (Zemková—Musilová 1987). Tento objekt poznáme podľa esíčkového sgrafita na fasáde a ďalších hodnotných detailov ako výpravný renesančný dom, tzv. Pongráczov palác (Bebjaková 1987). V suteréne pod ľavým traktom jeho uličného krídla je kompletne zachované prvé podlažie objektu z konca 13. storočia s jasne sledovateľnými, typickými, vyššie uvedenými znakmi. Je mimoriadne dlhý, jeho vonkajšie rozmery sú $16 \times 6,5$ m (vnútorné $14 \times 4,6$ m). Spolu s objektom Prepošták 11 predstavujú najväčšie a pravdepodobne aj najvýznamnejšie domy skúmaného typu. Dom na Nálepkovej 16 je situovaný kolmo k dnešnej Nálepkovej ulici; šírka jeho parcely bola 12,8 m, dĺžka minimálne 25 m (nie je možné určiť ju presne vzhladom k zásadnému prerozdeleniu parciel v bloku v 15. storočí). Prvé podlažie bolo zapustené do okolitého terénu 3 m (!). Pôvodná úroveň ulice bola 138,10; pôvodná úroveň zapusteného podlažia 135,06 — dlážku tvorila vrstva nasypaného štrku. Základová ryha je vyhlbená ešte o 50 cm hlbšie. V južnom, uličnom múre sa nachádza tesne v styku s východným múrom zachovaný pôvodný, polkruhovo zaklenutý kamenný portál s okosenou vonkajšou hranou (zistenie sondou); jeho prah je vo výške 240 cm od úrovne podlahy. Portál bol zamurovaný v staršej renesančnej fáze súčasne s vybudovaním tehlovej valenej klenby a so zmenou komunikačného systému, resp. so zvýšením úrovne ulice i podlahy zapusteného priestoru. Zošikmené ostenie pri portále patrilo pôvodnému okennému

otvoru; šambrána okna bola neskôr odstránená. Ďalšie dve zo šikmené ostenia sú čitateľné na východnej stene prvého podlažia, neskôr boli tiež upravované. Vo výrazne zhrubnutej časti východného múru za podklenutým kamenným pásom je zachovaný portál ukončený štíhlym lomeným oblúkom, s hranou kameňa okosenou znútra. Výška otvoru je 170 cm, jeho prah je o 30 cm nižšie ako prah portálu z ulice. Značné zhrubnutie mûru sme v počiatočnej fáze výskumu pripisovali možnej vežovej nadstavbe v severnej časti objektu a portál sme považovali za vstup z parcely (Ferus, Baxa 1987). Až výkopom z exteriéru, v dnešnom prejazde objektu, sme zistili kompaktné uzavretie východného mûru¹; a po vyčistení priestoru za kamenným portálom sa ukázalo, že ide o portál schodišťa umiestneného v hrúbke mûru.² Táto vnútorná vertikálna komunikácia sa zopakovala pravdepodobne aj o podlažie vyššie. Schodište prestáva fungovať už v mladšej stredovekej fáze po destrukcii (čiastočnej) primárneho objektu požiarom. Zámurovka z konca 15. storočia bola doslova naliata (obr. 4) na segmentovú klenbičku schodišťa.³ V severnom mûre zapusteného podlažia je zachovaný ďalší vstupný otvor z parcely, ktorého kamenná šambrána bola v renesancii sekundárne použitá na inom mieste stavby. Výkopom z exteriéru sa podarilo zachytiť nábeh na murovanú chodbičku tohto vstupu. Na parcele objektu, tesne pri východnom mûre (dnes v prejazde), sa nachádza pôvodná studňa, ktorá funguje až do renesancie, potom je využívaná ako odpadová jama. V 19. storočí ju uzavreli z vrchu, dnes je prístupná len vizuálne, sekundárne prerazeným priezorom vo východnom mûre primárneho objektu. Západná stena stredovekého objektu v spodnom podlaží je kompaktná — neporušená až na sekundárne prerazený otvor, pokračuje aj do druhého podlažia. Tu je v prednej miestnosti (do ulice) nahrubo oplentovaná murivom z 15. storočia, v zadnej miestnosti je zachovaná kompletne. Otvory sa sondážou nepodarilo zistiť. V tomto podlaží je čiastočne zachovaný aj severný mûr; východný a južný

- 1 Nálepkova-Straße Nr. 16 — Rekonstruktion des ersten und zweiten Geschosses des Objekts aus dem 13. Jahrhundert. Rekonstruktion: M. Zemková.
- 2 Nálepkova-Straße Nr. 16 — Rekonstruktion der Höhe des ursprünglichen Objekts — Längsschnitt. Rekonstruktion: M. Zemková.

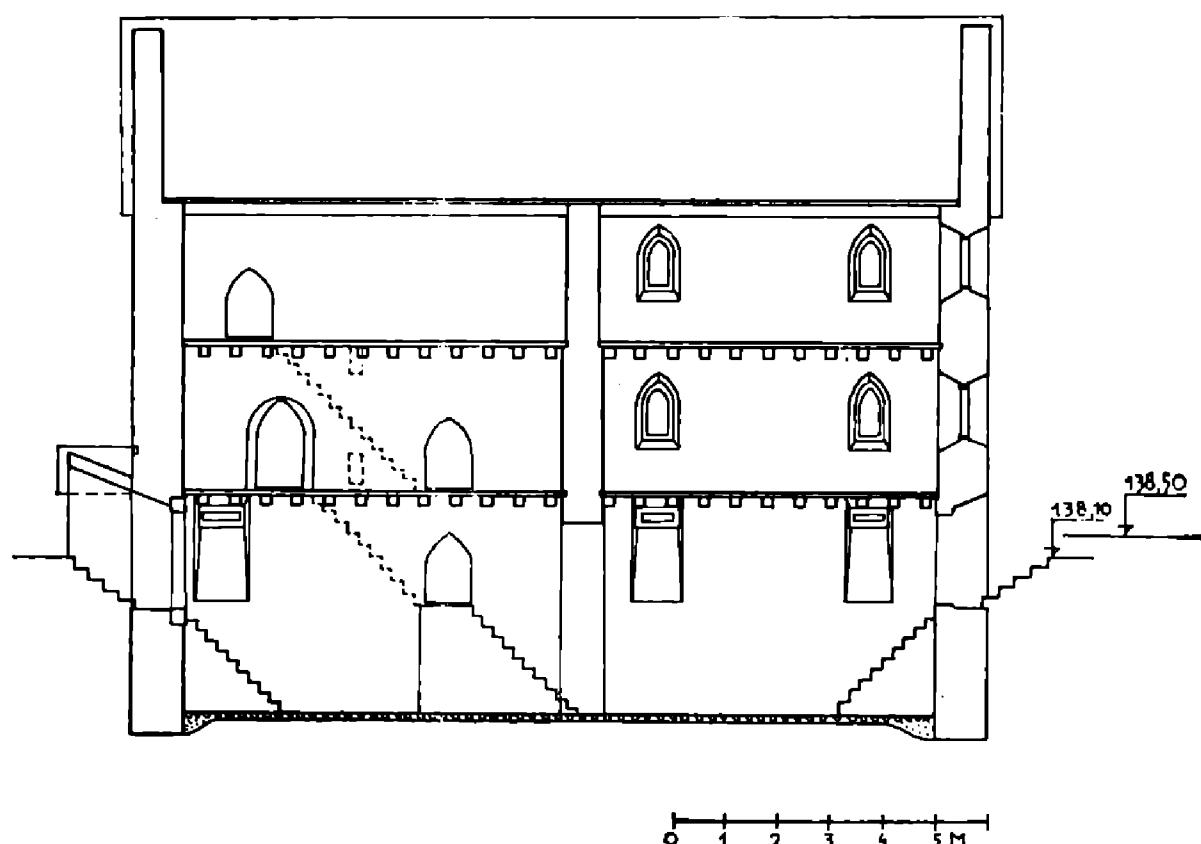
Obr. 2. Nálepka 16 — rekonštrukcia výšky pôvodného objektu — pozdižny rez. Rekonštrukcia: M. Žemková.

- ide o meštiansky dom štvrtého typu, ktorý má veľké rozmery: 10 m nadzemnú výšku so štítom (obr. 2, 3), 16 m dĺžku; zistený je vo výške všetkých troch podlaží so závažnými detailami a znakmi;
- objekt vymedzuje východnú hranu vidlicovitého „námestia“ — rozšírenia Jiráskovej ulice pri jej napojení na Nálepkovu (Dlhú) ulicu. Tento útvar, aj keď slúžil trhovým a zhromažďovacím účelom niekoľko storočí, bol dosiaľ ohraňčovaný len hypoteticky. Jeho funkcie preberá neskôr — po roku 1300⁵ — Hlavné námestie (dnešné Námestie 4. apríla); nie je však vylúčené, že istý čas fungovali spolu.

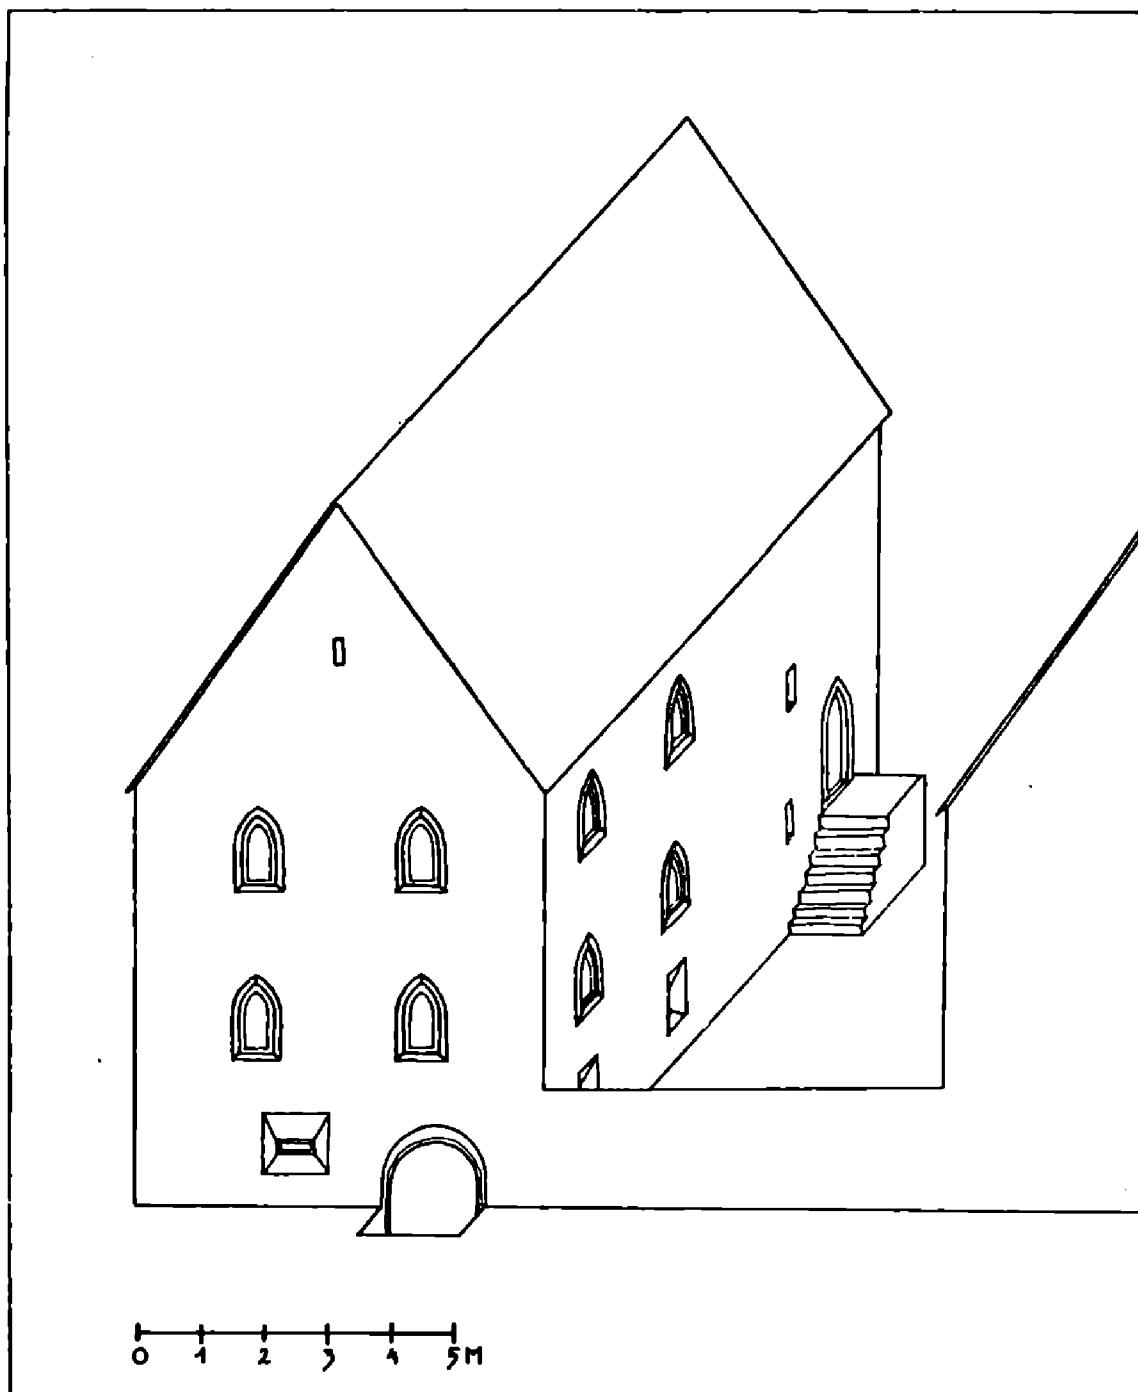
Obr. 3. Nálepkova 16 — rekonštrukcia pohľadu na objekt z Nálepkovej ulice. Objekt je v hmotе zachovaný vo výške všetkých podlaží, okenné otvory horných podlaží sú rekonštruované hypoteticky. Rekonštrukcia: M. Zemková.

- 3 Nálepkova-Straße Nr. 16 — Rekonstruktion des Objektanblicks von Nálepkova-Straße aus. Das Gebäude ist in der Höhe aller Geschosse erhalten, die Fensteröffnungen oberer Stockwerke sind hypothetisch rekonstruiert. Rekonstruktion: M. Zemková.

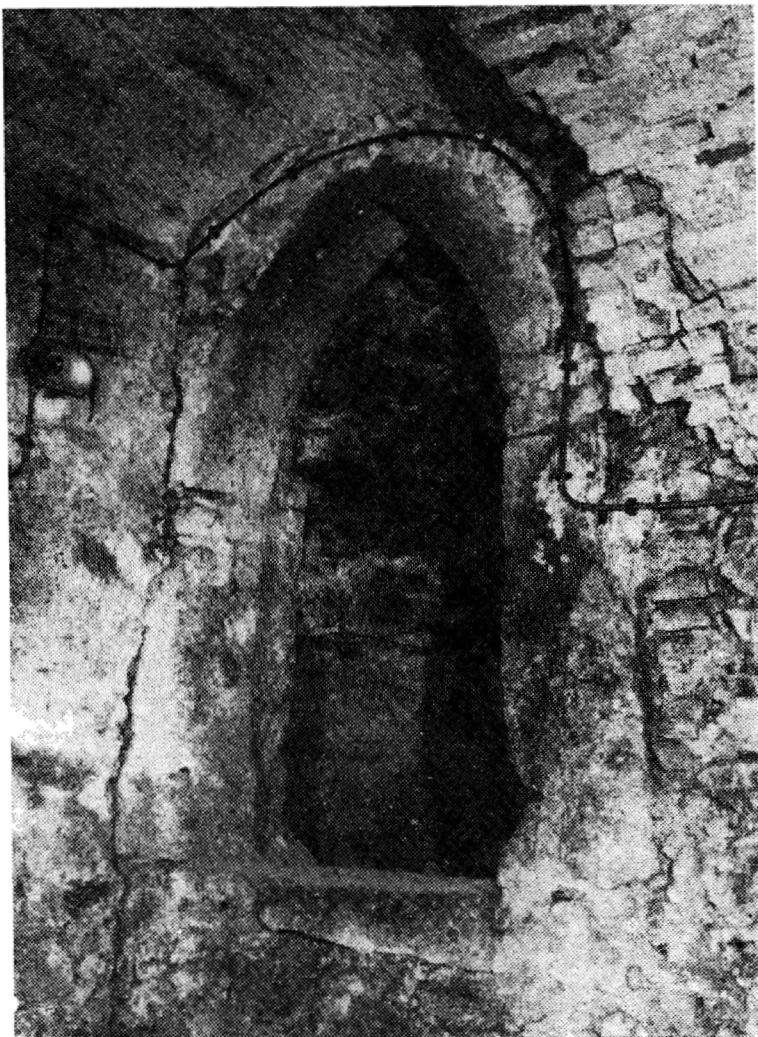
Obr. 4. Nálepkova 16 — kamenný vstupný portál, ktorým vyúsťuje schodisko v hrubke múru do spodného podlažia. Zámurovka v hornej časti otvoru je z 15. storočia. Foto: J. Schramek.

- 4 Nálepkova-Straße Nr. 16 — Steinernes Eingangsportal — Ausmündung der Treppe in der Mauerdicke ins untere Geschoß. Die Vermauerung des Öffnungsobersteils stammt aus dem 15. Jahrhundert. Photo: J. Schramek.

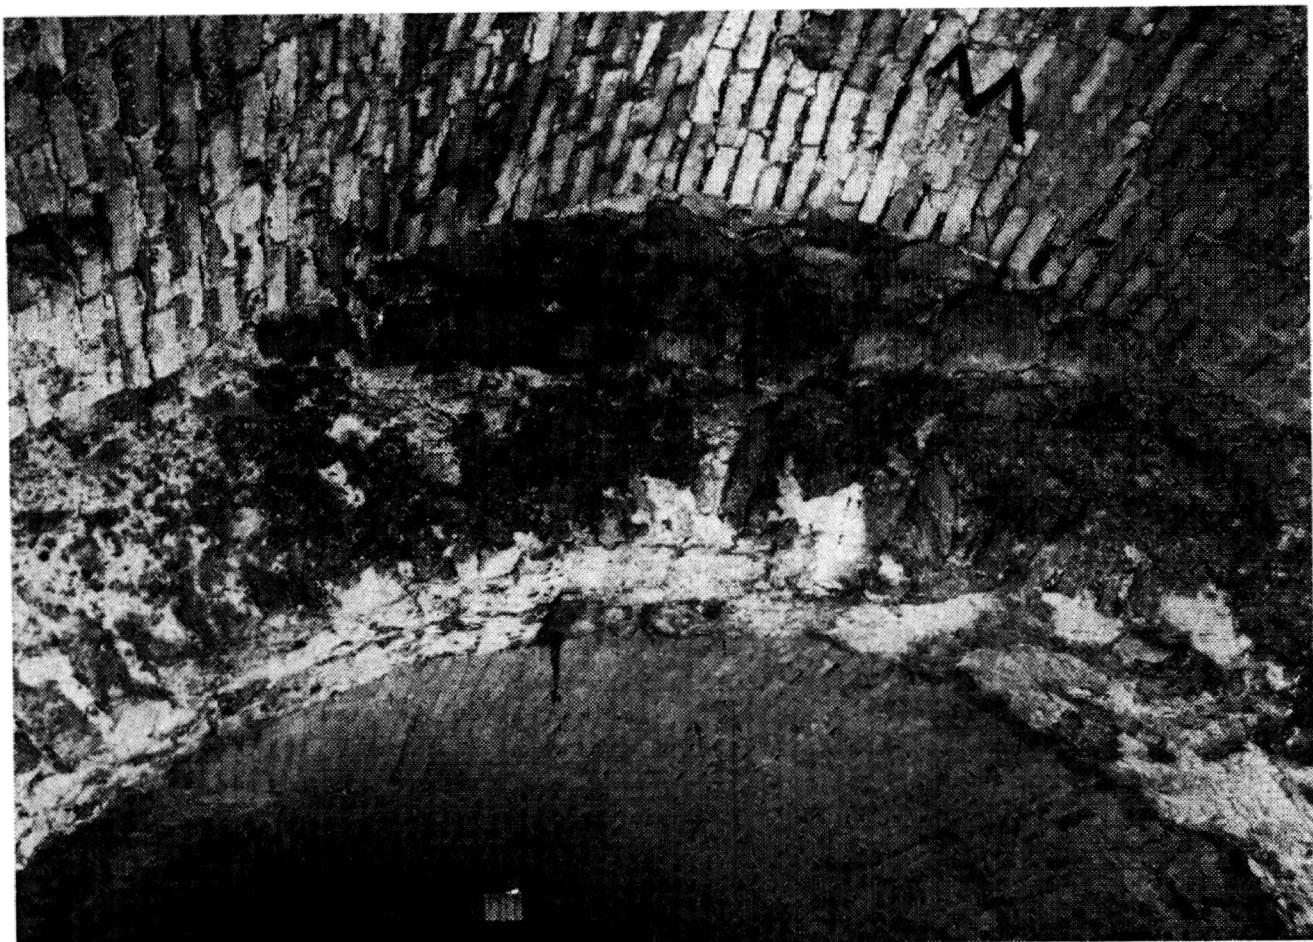
Obr. 5. Kamenný podklenutý pás v spodnom podlaží objektu Nálepkova 16, ktorý nesie pricéku horného podlažia. Nad vrcholom oblúka je viditeľná pôvodná úroveň podlahy horného podlažia. Klenba je ranorenesančná. Foto: J. Schramek.

múr zachované nie sú pravdepodobne preto, že východný mór bol perforovaný schodišťami a otvormi, preto ľahko podľahol deštrukcii a zmenám komunikačného systému; a južný mór prešiel radikálnymi prestavbami (ulicná fasáda). Úroveň podlahy druhého podlažia je zreteľne viditeľná nad podklenutým kamenným pásom (obr. 5). Hrúbka tohto pásu — 80 cm a obvodových múrov — 1 m indikovala už v počiatocných fázach výskumu nadstavbu dvoch podlaží. Túto hypotézu potvrdila sondáž v trefom podlaží objektu — na jeho západnom mure. Odkryli sme špáru po podložnej doske pod trámy stropu, tri pôvodné okenné otvory do ulice (!), jeden okenný otvor v pôvodnej polohe, ale v 15. storočí upravený. Otvory v prednej miestnosti⁴ boli zamurované ešte v mladšom stredoveku, otvor v žadnej miestnosti fungoval po úprave až do renesancie. V dvoch horných podlažiach predpokladáme okná prechodného typu B (obr. 6), ktoré mali kamenné šambrány osadené za lícom fasády. Typu A v Bratislave

- 5 Seineres Entlastungsgewölbe im unteren Geschoß des Objekts in Nálepkova-Straße Nr. 16, das die Trennwand im Obergeschoß trägt. Über dem Bogenscheitel ist das ursprüngliche Fuß Bodenniveau des Obergeschosses zu sehen. Das Gewölbe ist fröhrenaissance. Photo: J. Schramek.

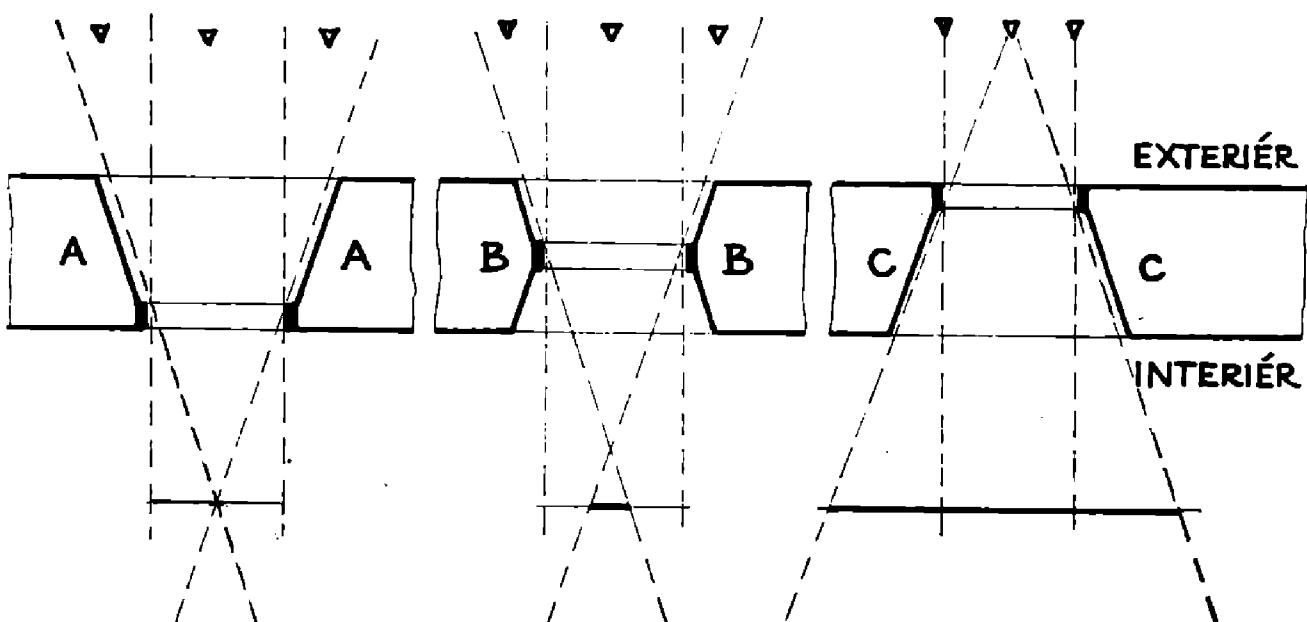
Obr. 6. Vývoj príncipa presvetľovania interiéru architektonizovanými okennými otvormi (s kamennými šambránami) v stredoveku. Koncentrácia (A), malý rozptyl (B) a rozptyl (C) svetelných lúčov v interiéri. Kresba: autorka.

zodpovedá obdobie do polovice 13. storočia (jediný nález na Wołkrovej 4–6: Melicherčík 1985); typu B druhá polovica 13. a prvá polovica 14. storočia; typ C sa začína používať v druhej polovici, resp. od konca 14. storočia. Nielen okná, ale celý objekt považujeme za prejav prechodného obdobia medzi románskym a gotickým slohom v Bratislave.

- 6 Entwicklung des Prinzips der Interieurbeleuchtung durch architektonisierte Fensteröffnungen (mit Steinfutter) im Mittelalter. Konzentrierung (A), Kleine Erstreuung (B) und Erstreuung (C) der Lichtstrahlen im Interieur. Zeichnung: Autorin.

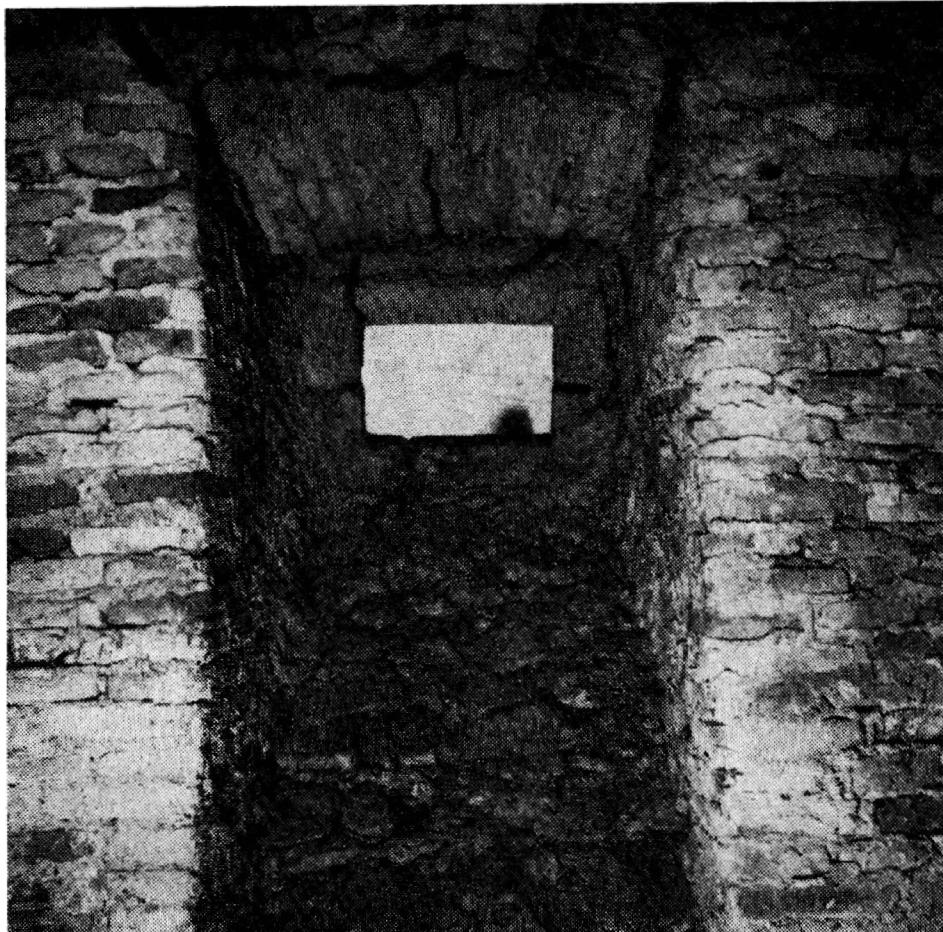
Obr. 7. Prepoštská 11 — pôvodné okienko spodného podlažia objektu z konca 13. storočia. Tehlová klenba je mladšia — zo 16. storočia. Foto: V. Kamenická.

- 7 Prepoštka-Straße Nr. 11 — ursprüngliches Fensterchen des Untergeschosses des Objekts aus dem 13. Jahrhundert. Das Ziegelgewölbe ist jünger — aus dem 16. Jahrhundert. Photo: V. Kamečická.

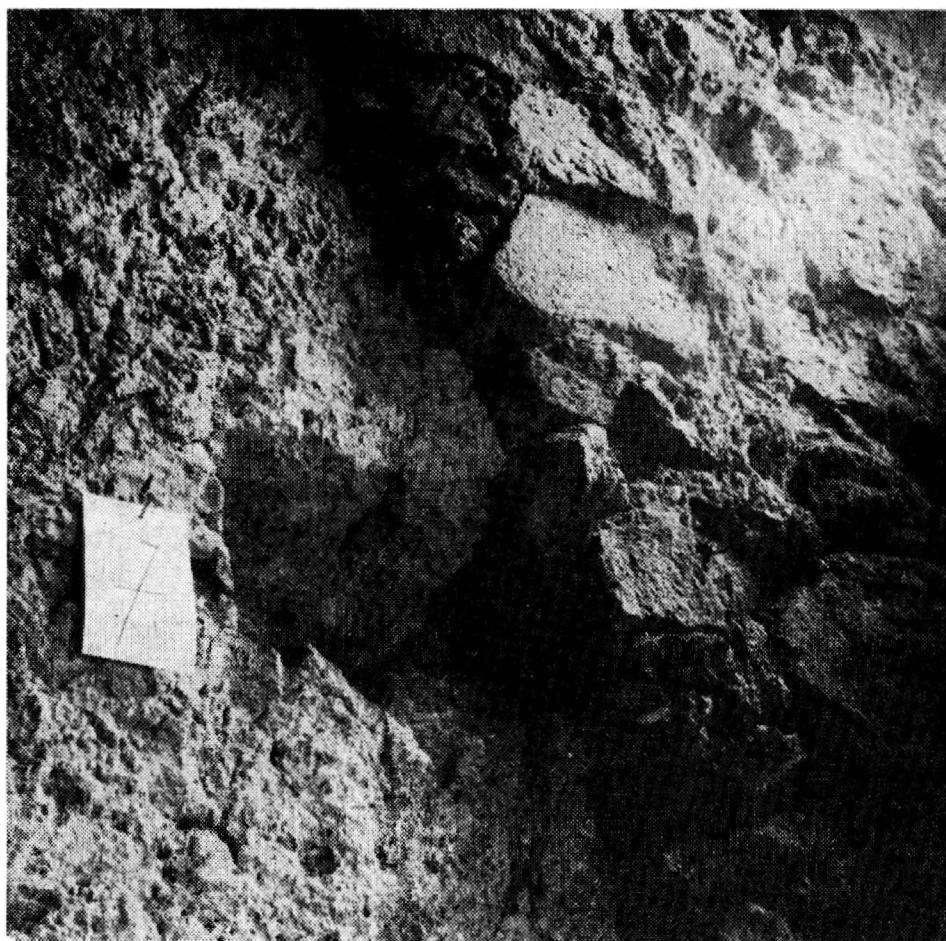
Obr. 8. Prepoštská 11 — kamenný podklenutý pás spodného podlažia objektu, druhotne podmurovaný v prvej tretine 15. storočia. Foto: V. Kamenická.

- 8 Prepoštka-Straße Nr. 11 — steinernes Entlastungsgewölbe des unteren Objektgeschosses, in dem ersten Drittel des 15. Jahrhunderts sekundär untermauert. Photo: V. Kamečická.

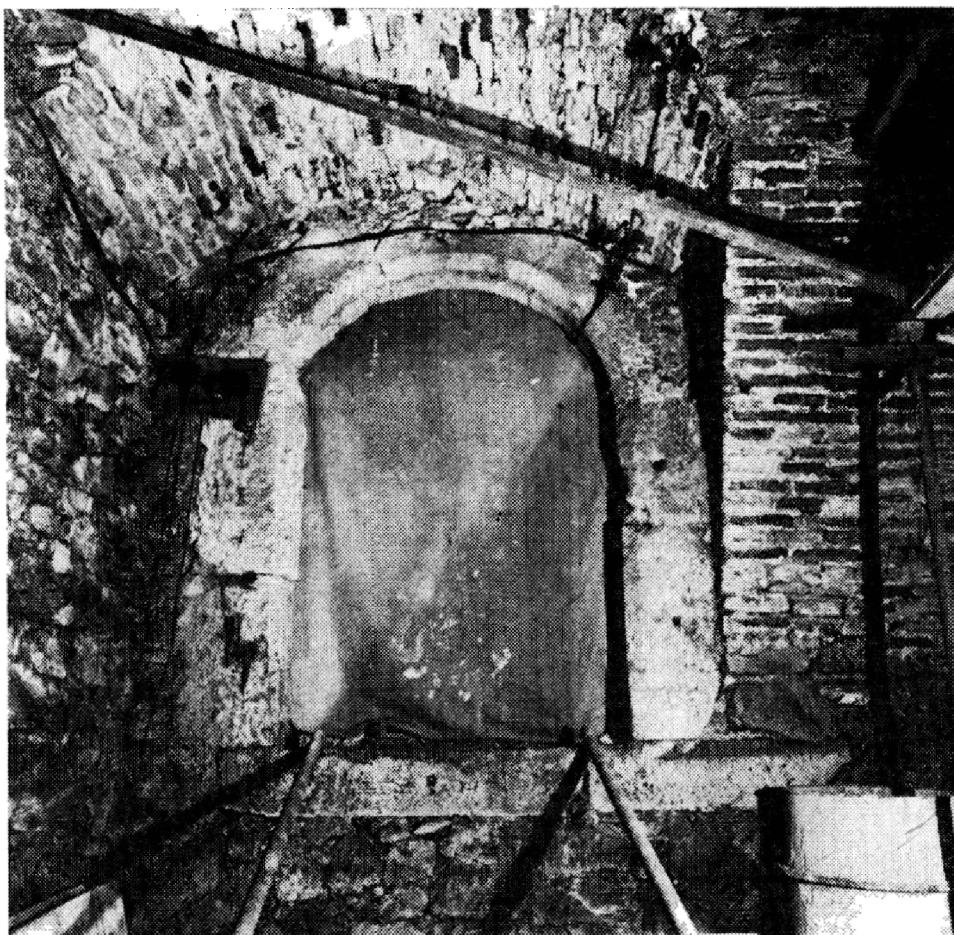
Obr. 9. Prepoštská 11 — vstupný portál do spodného podlažia; v pôvodnom otvore je osadená mladšia šambrána (15. storočie). Foto: V. Kamenická.

- 9 Prepoštka-Straße Nr. 11 — Eingangsportal ins Untergeschoß; in der ursprünglichen Öffnung ist ein jüngerer Türpfosten eingesetzt (15. Jahrhundert). Photo: V. Kamečická.

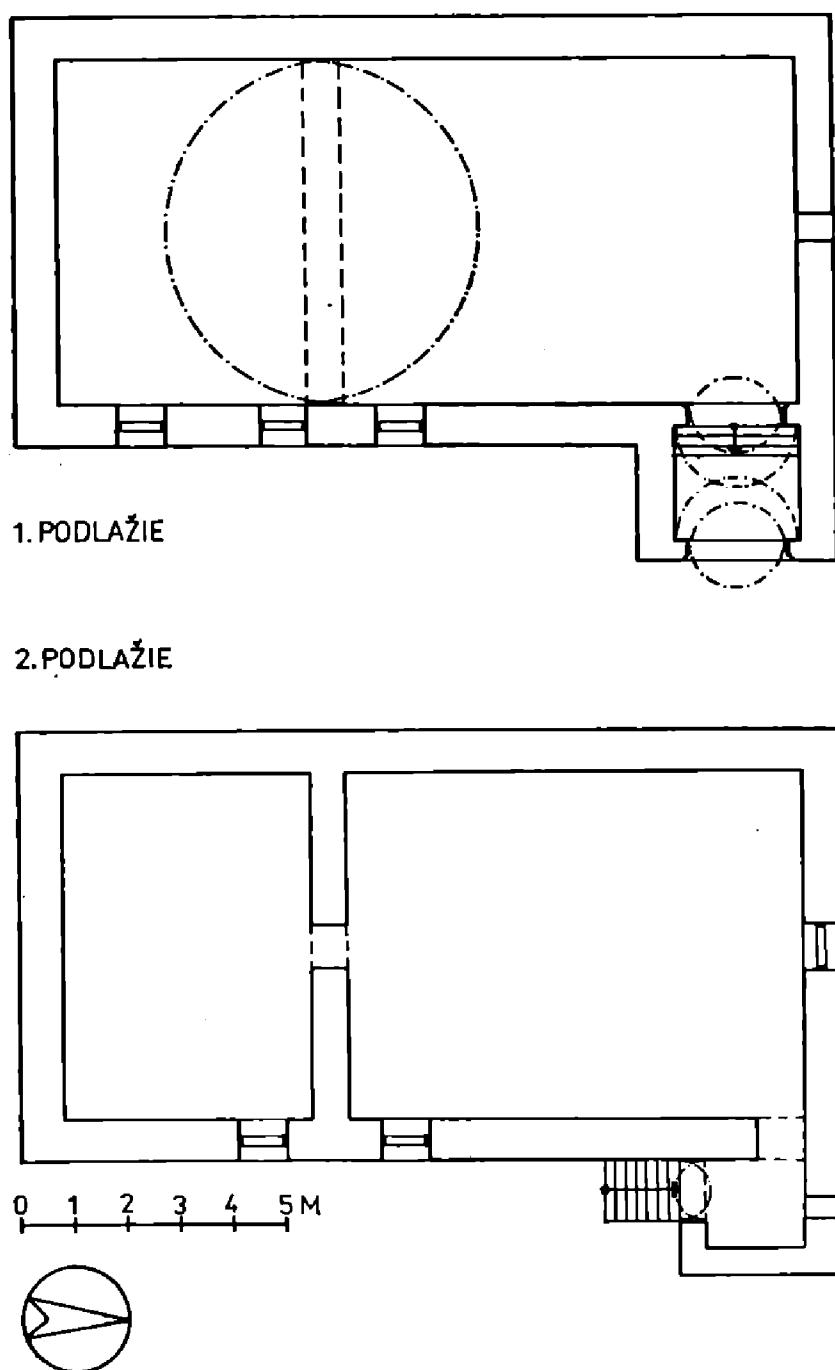
Obr. 10. Prepoštská 11 — rekonštrukcia oboch podlaží objektu z konca 13. storočia. Okno v severnom mure druhého podlažia je rekonštruované hypoteticky. Rekonštrukcia: autorka.

Miera zachowania objektu z konca 13. storočia po vyhodnotení výskumu — v prvom podlaží kompletne, v druhom podlaží čiastočne — umožňuje pomerne presnú rekonštrukciu pôdorysu podlaží a celkovej hmoty pôvodnej stavby. (Pozri obr. č. 10, 11, 12.)

- 10 Prepoštka-Straße Nr. 11 — Rekonstruktion beider Geschosse des Objekts aus dem Ende des 13. Jahrhunderts. Das Fenster in der Nordwand des zweiten Geschosses ist hypothetisch rekonstruiert. Rekonstruktion: Autorin.

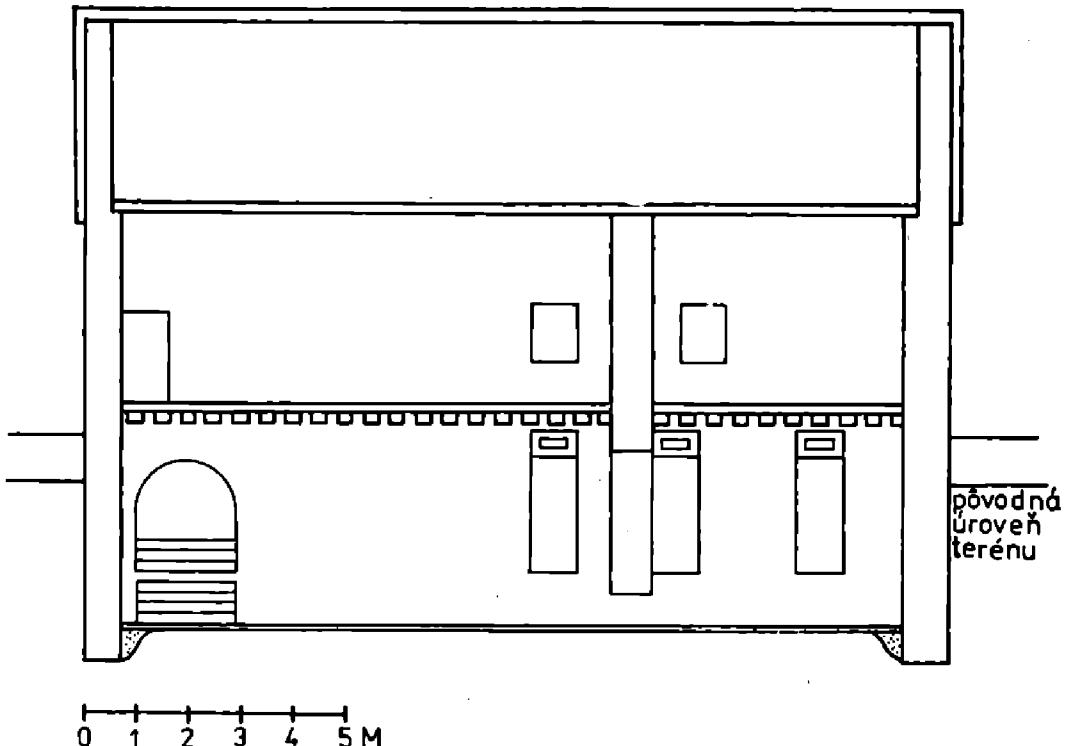
Obr. 11. Prepoštská 11 — rekonštrukcia výšky objektu — pozdižny rez. Rekonštrukcia: autorka.

- 11 Prepoštka-Straße Nr. 11 — Rekonstruktion der Objekthöhe — Längsschnitt. Rekonstruktion: Autorin.
- 12 Prepoštka-Straße Nr. 11 — Rekonstruktion des Objektanblicks im Bezug auf die Stadtmauer. Rekonstruktion: Autorin.

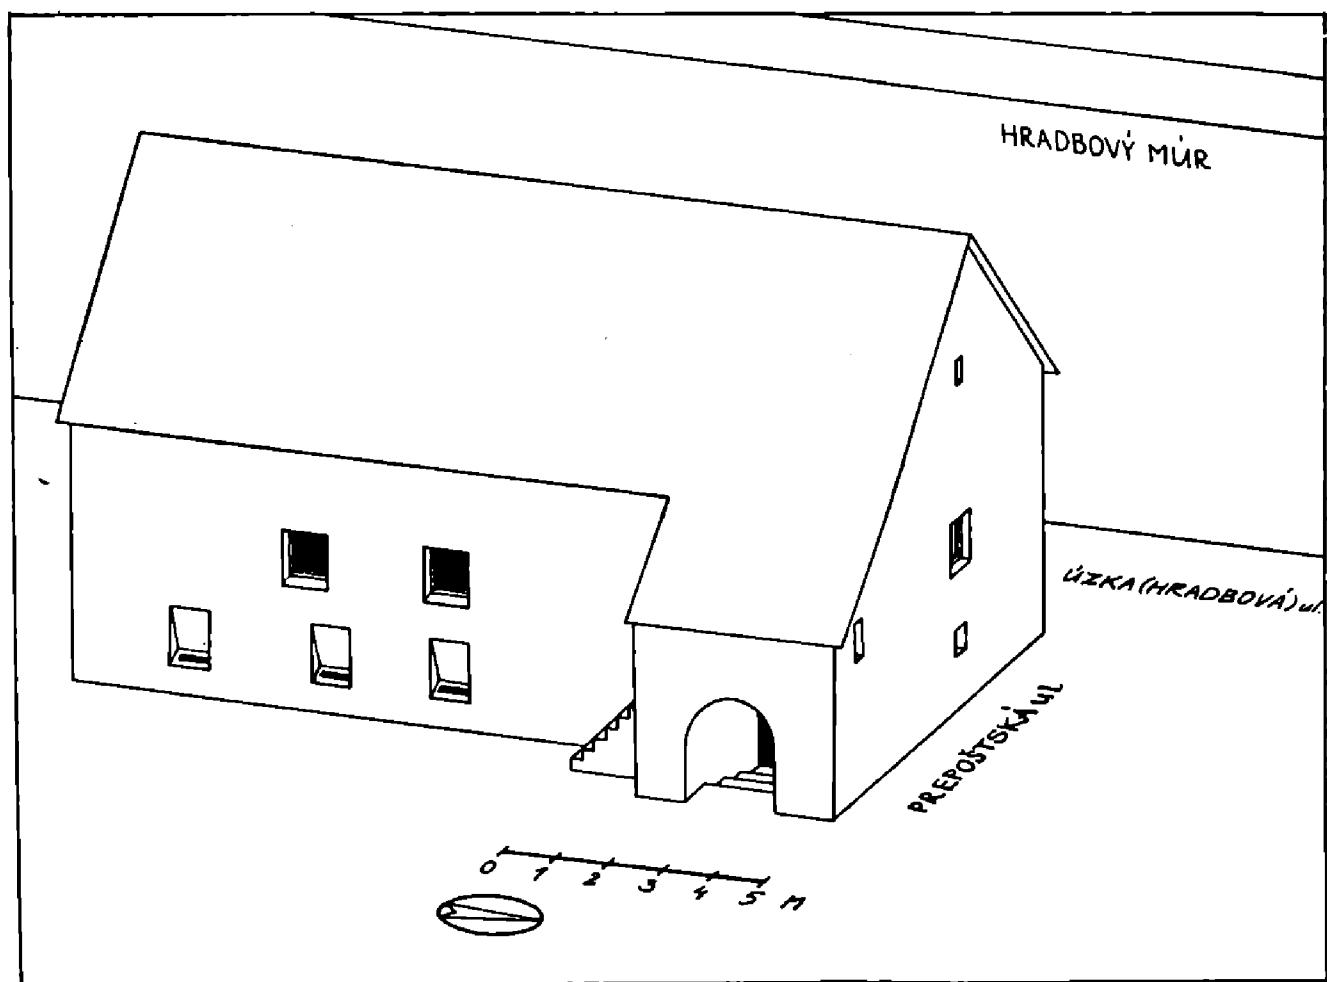
Obr. 12. Prepoštská 11 — rekonštrukcia pohľadu na objekt vo vzťahu k hradbovému múru. Rekonštrukcia: autorka.

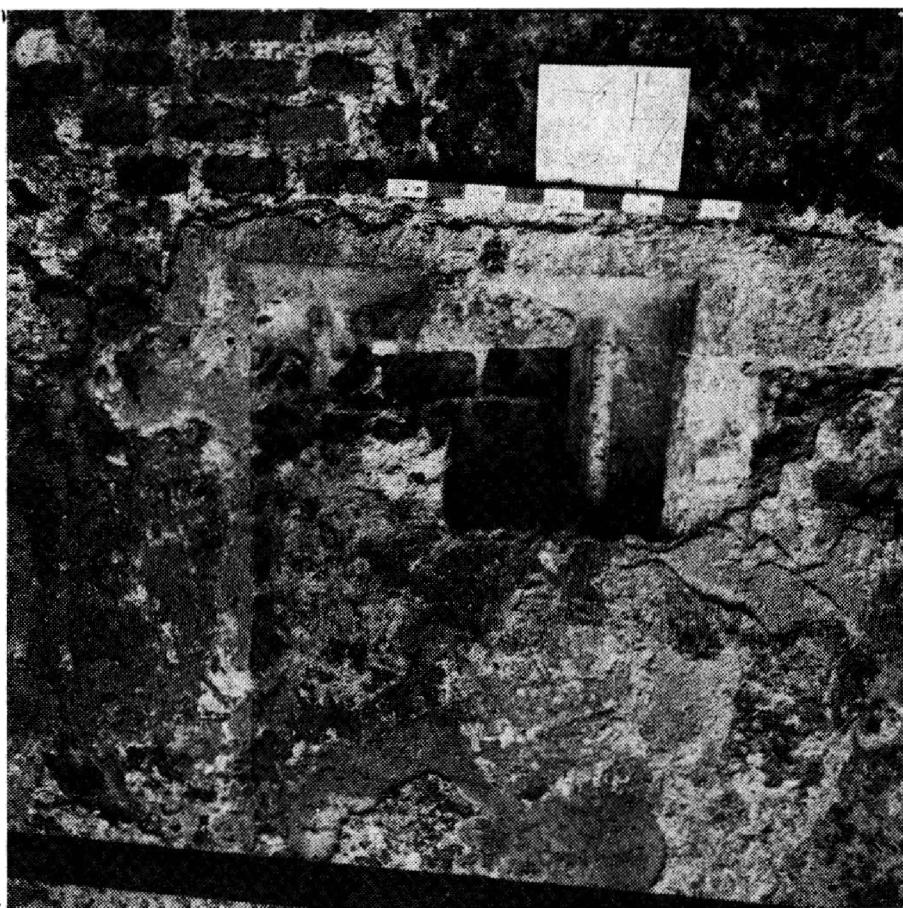
Obr. 13. Prepoštská 11 — kamenná šambrána okienka s konzolou v parapete, ktoré presvetľovalo vstupnú pred sieň druhého podlažia. Šambrána je z 1. tretiny 13. storočia. Foto: V. Kamenická.

- 13 Prepoštka-Straße Nr. 11 — Steinfutter eines Fensters mit Kragstein im Parapett, das den Eingangsflur des zweiten Geschosses beleuchtete. Das Fenstergewände stammt aus dem ersten Drittel des 15. Jahrhunderts. Photo: V. Kamečická.
