Pamiatková prezentácia archeologických lokalít v Liptove

JOZEF SÁLUS

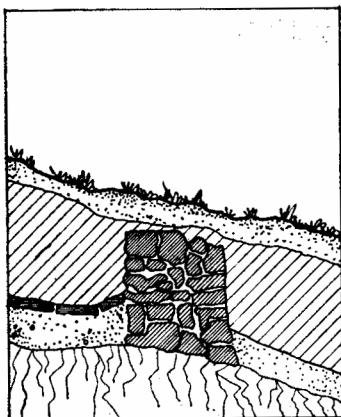
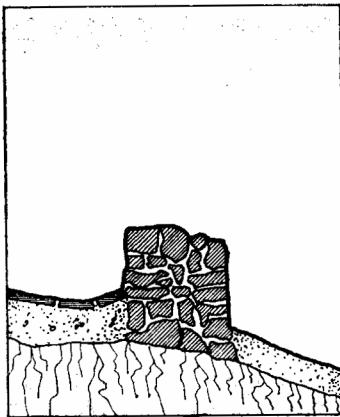
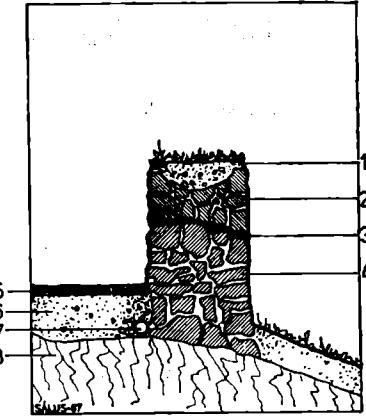
STAV PRED VÝSKUMOM

PO UKONČENÍ VÝSKUMU

PO UKONČENÍ KONZERVAČNÝCH ÚPRAV

Obr. 1. Postup pamiatkových úprav odkrytej architektúry: 1 — zatrávnenie, 2 — nadstavbová časť muriva, 3 — deliaca škára, 4 — pôvodné murivo, 5 — dlažba, 6 — vyrovnávacia vrstva, 7 — drenáž, 8 — podložie.

Koruna murív sa ponechávala vo výraze špárovaného kamenivého muriva. Táto úprava však vplyvom extrémnych klimatických podmienok vydržala len veľmi krátku dobu (cca 1 až 2 roky). Preto sa pristúpilo k zmene a v korune muriva sa vytvoril žlab a jeho následným zaplnením zeminou a zasiatím odolnej trávy. Ešte výhodnejšou a osvedčenou metódou je kladenie hotových trávnatých kobercov, zobraňúcich na miestach, kde sa odkrývali nové sondy. Týmto spôsobom je zaručená dlhodobá účinnosť konzervácie koruny muriva. Spolupôsobí tu viacero užitočných faktorov. Sú to predovšetkým:

- zamedzenie denného prehrievania a podchladzovania muriva — vylúčenie tepelných šokov pôsobiacich v priebehu dňa na kameň,

- vlhkosť muriva sa stabilizuje, pretože trávnatá vrstva so zeminou udržuje stálu mikroklimu a zabraňuje prílišnému vysúšaniu i zmáčaniu muriva,
- koreňový systém tráv spevňuje prípadné porušené časti muriva,
- nie nepodstatné je estetické pôsobenie takto konzervovaných architektúr a ich citlivé zakomponovanie do okolitého prostredia.

Abb. 1. Etappen der Denkmalbehandlung der freigelegten Architektur:

1 — Begrasung, 2 — zugebauter Mauerwerksteil, 3 — Trennfuge, 4 — ursprüngliches Mauerwerk, 5 — Pflaster, 6 — Ausgleichsschicht, 7 — Dränage, 8 — Unterlage.

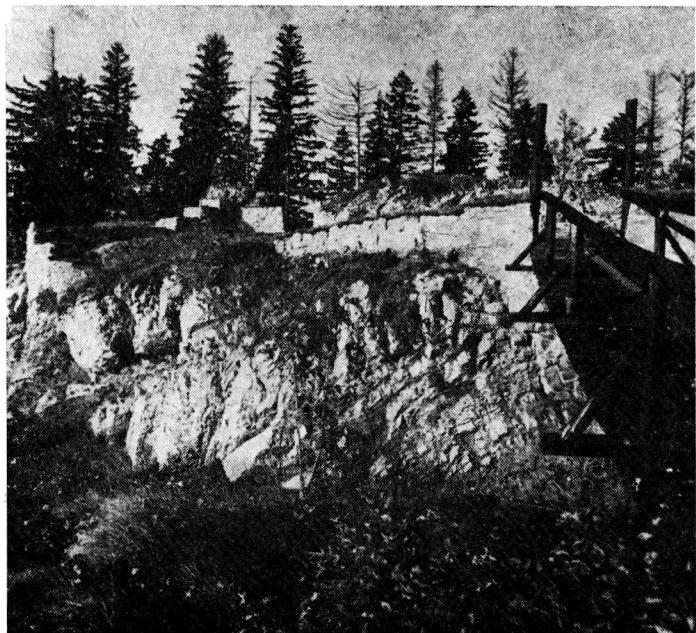
Obr. 2. Hrad Liptov — odkryté a zakonzervované zvyšky architektúr s rekonštruovaným premostením.

Jednotlivé, archeologickým výskumom dokázané premostenia boli rekonštruované v podobe drevených premostení. Tieto zvýrazňujú pôsobenie celého areálu hradu. Zároveň sú pôsobivými výhľadovými miestami poskytujúcimi prekrásne panoramatické pohľady na celý Liptov a časť Západných Tatier.

Abb. 2. Burg Liptov — freigelegte und konservierte Überreste der Bauten mit rekonstruierter Überbrückung.

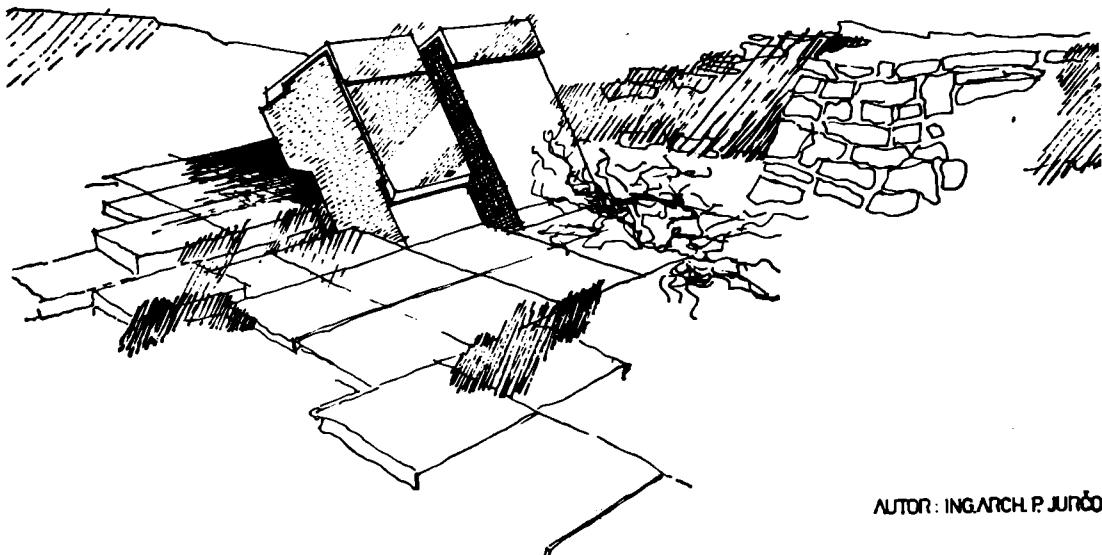
Obr. 4. Komjatná — zaniknutý kostol, informačný systém.

V roku 1987 vypracoval ing. arch. P. Jurčo v spolupráci s akad. sochárom Gromnicom návrh informačného systému, ktorý celý areál kultúrnej pamiatky dotvorí. Pozostáva z dvoch betónových kvádrov osadených pod 45° uhlom do terénu. Na nich sú umiestnené bronzové tabule so samotnou informáciou o vzniku sakrálneho objektu a jeho vzťahu k ranostredovekému osídleniu najbližšieho okolia, história výskumu i pamiatkových úprav a ich realizácie. Na vysokej výtvarnej úrovni sú tiež znázornené odkryté pôdorysy, ktoré sa zhodujú s archeologickou pamiatkou in situ a hmotová rekonštrukcia z obdobia prvej štvrtiny 14. storočia.

Abb. 4. Komjatná — untergegangene Kirche, Informationssystem.

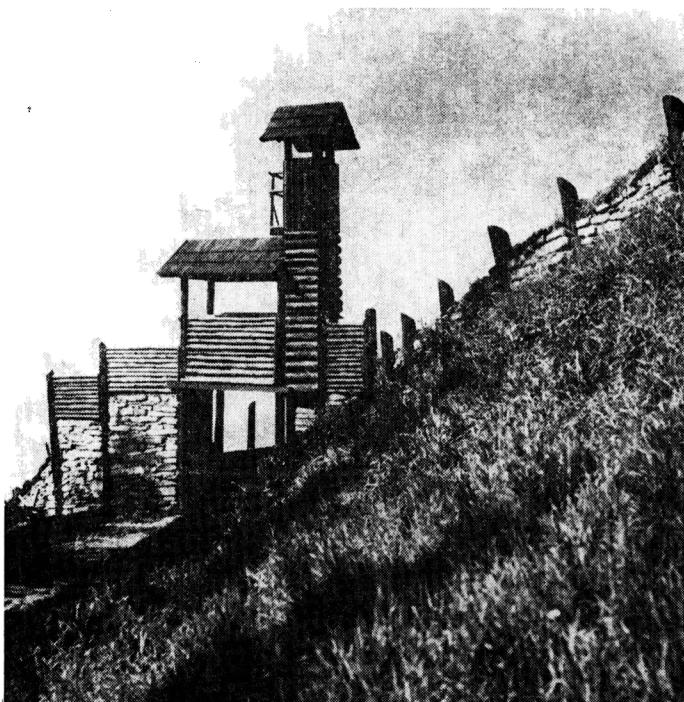
Obr. 5. Liptovská Mara —
Havránok. Rekonštrukcia
vstupnej brány vnútorného
pásma opevnenia hrá-
diska z 1. stor. n. l.

Vstupná brána tohto opevnenia je ako jeden z vytipovaných objektov prezentovaný formou celkovej hmotovej rekonštrukcie a je zatiaľ najvýraznejšou architektúrou na lokalite. Všetky nosné vertikálne stĺpy sú osadené na pôvodných miestach a hmotu brány je vymodelovaná podľa porovnatelných analógii. Vstup je prekrytý úzkou ochodzou, ktorá je prekrytá šindľovou streškou. Predpokladaná rozhľadná vežička navážujúca zo severnej strany na ochodzu je oproti nej prevýšená asi o 2 m, krytá tiež šindľom. Použitý materiál sa svojim spracovaním približuje tiež predpokladanému originálu. Je to smrekový a borovicový masív impregnovaný konzervačným roztokom a nakoniec povrchovo upravený náterom Lazurex. Celkový monumentálny výraz architek-

túry umocňuje dlažba realizovaná zo žulových okruhliakov ukladaných do maltového lôžka.

Abb. 5. Liptovská Mara-Havránok. Rekonstruktion des Eingangstors des Innenbereichs. Befestigung der Burgstätte aus dem 1. Jahrhundert u. Z.

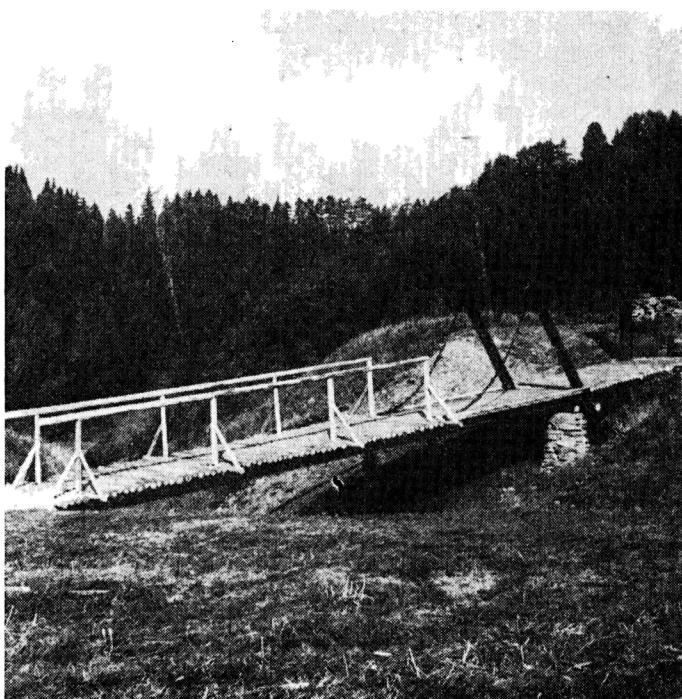
Obr. 6. Liptovská Mara —
Havránok. Rekonštrukcia
premostenia cez stredove-
kú obrannú príkopu.

Premostenie obrannej priekopy je realizované z dreveného masívu na kamenných prahoch s dvojitou stĺpovou podperou v mieste styku mosta s padacou časťou. Najdlhšia 628 cm dlhá časť premostenia má mostovku zo žrdiny. Padací 315 cm dlhý most má fošnový povrch a je opatrený po stranach kovanými reťazami. Za ním priestor medzi dvoma líniama palisád je tiež preklenutý nízkym mostom s povrchom zo žrdiny priemeru 6 až 8 cm. Týmto spôsobom boli jednotlivé, funkčne odlišné časti mostovky vhodne prezentované.

Povrchová úprava bude Lazurex — hnedý odtieň. Na výstup z premostenia priamo navážujú štyri vyrovnanacie stupne, ktoré vyúsťujú na pieskovcovými platiňami dláždený dvor. Zrubbové časti zemepánskeho sídla nie sú zatiaľ realizované.

Abb. 6. Liptovská Mara-Havránok. Rekonstruktion der Überbrückung des mittelalterlichen Verteidigungsgrabens.
