VÝZKUM SAKRÁLNÍCH STAVEB

Zjišťovací průzkum a rekonstrukce románského kostela sv. Petra a Pavla v Řeznovicích

LUBOMÍR KONEČNÝ—KAREL KUČA

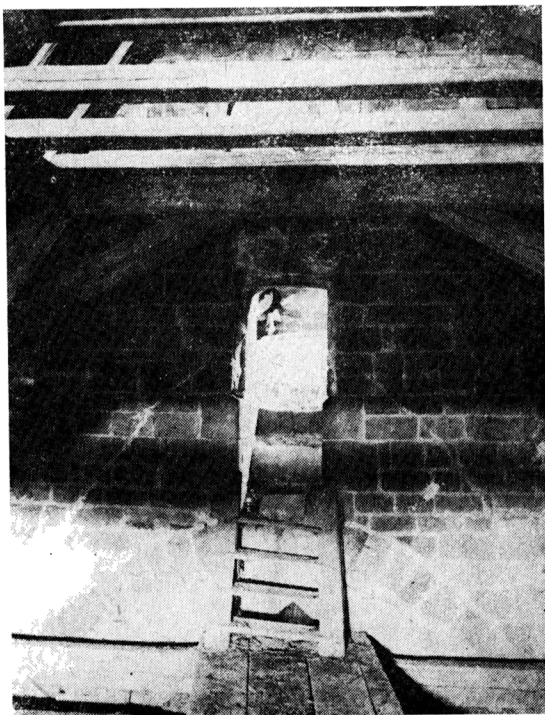
Obr. 8. Západní strana hranolovitého jádra stavby v dnešním podstřeší. Oblouk empory vespod, nad ním vstup do oktogonu a otisk střechy (?) westwerku. Fotoarchiv KSSPPOF Brno.

kání kvádrů obou nároží nesoucích oblouk empory, k němuž došlo při asanaci westwerku a přístavbě mladší lodi. Pro rekonstrukci zastřešení západního útvaru jsou důležité dvě okolnosti: Dochování autentického vstupu do oktogonu z podstřeší westwerku, jehož ostění bylo pouze částečně dodatečně upraveno (zvýšeno po osazení vyšší střechy pozdější lodi), a dále zřetelná stopa obrysu střechy na kvádřovém zdivu románské stavby nad obloukem empory, jejíž vrchol byl v ose stavby, těsně nad původním uzavřením románského vstupu do oktogonu, a současně pod západní nikou oktokonu (obr. 8). Vzhledem k tomu, že tato obrysová linka je mírně zaoblena do tvaru hrotitého oblouku, mělo se za to, že zde snad bývala přilepena klenba domnělé pozdně gotické lodi.⁴ Protože však existence nějaké starší lodi, než je stávající loď renesanční není náleзовě prokázána, je nutno považovat zmíněnou stopu za doklad obrysu střechy westwerku. Při bližším pozorování je zřejmé, že hrotitý oblouk není spojitý, nýbrž složený ze tří různě dlouhých úseček. Pata obrysu střechy se těsně přimyká k oblouku empory, takže střecha byla osazena blíže k vnitřnímu líci obvodového zdiva, což lze zřejmě vysvětlit existencí kamenných žlabů na koruně severní a jižní zdi westwerku. Neobvyklý profil střechy lze pak zdůvodnit snahou nezakrýt západní dekorativní niku oktogonu, avšak současně umožnit přístup do něj, který by při konstrukci střechy trojúhelníkového profilu nebyl vůbec možný (situování vchodu na klenbu oktogonu bylo úzce vymezeno vrcholem oblouku empory a spodním okrajem niky oktogonu, což také vysvětluje stíněnost vchodu a nezbytnost jeho zpřístupnění přistavovaným žebříkem, jevící se jako výhodné z hlediska útočištného). Toto konstrukční řešení střechy předpokládá existenci zděného západního štítu westwerku, neboť realizace sférické valbové střechy by byla technicky nesmírně obtížná a omezovala by přístup do oktogonu. Obrys štítu je ovšem nutno předpokládat trojúhelníkový — jednak z formálních důvodů, především však proto, že jeho vrchol musel být vůči hřebenu střechy převýšen, aby obrysově překryl konvexní profil střechy. Předpokládáme, že trůnní prostor empory v patře westwerku byl prosvětlen sdruženým oknem v západním průčelí — nejspíše trojitým, představoval-li se kníže odtud shromáždění při ceremoniálních aktech, konaných zpravidla v atriu před západním průčelím westwerků, jak je alespoň známo ze západoevropského prostředí. Konečně bylo asi patro řeznovického westwerku zpřístupněno pavlačí nebo lávkou ze severní strany, kde lze s největší pravděpodobností předpokládat existenci knížecího dvorce.
