Ještě ke kostelu v Zahrádce u Ledče/Sáz.

MILADA RADOVÁ-ŠTIKOVÁ

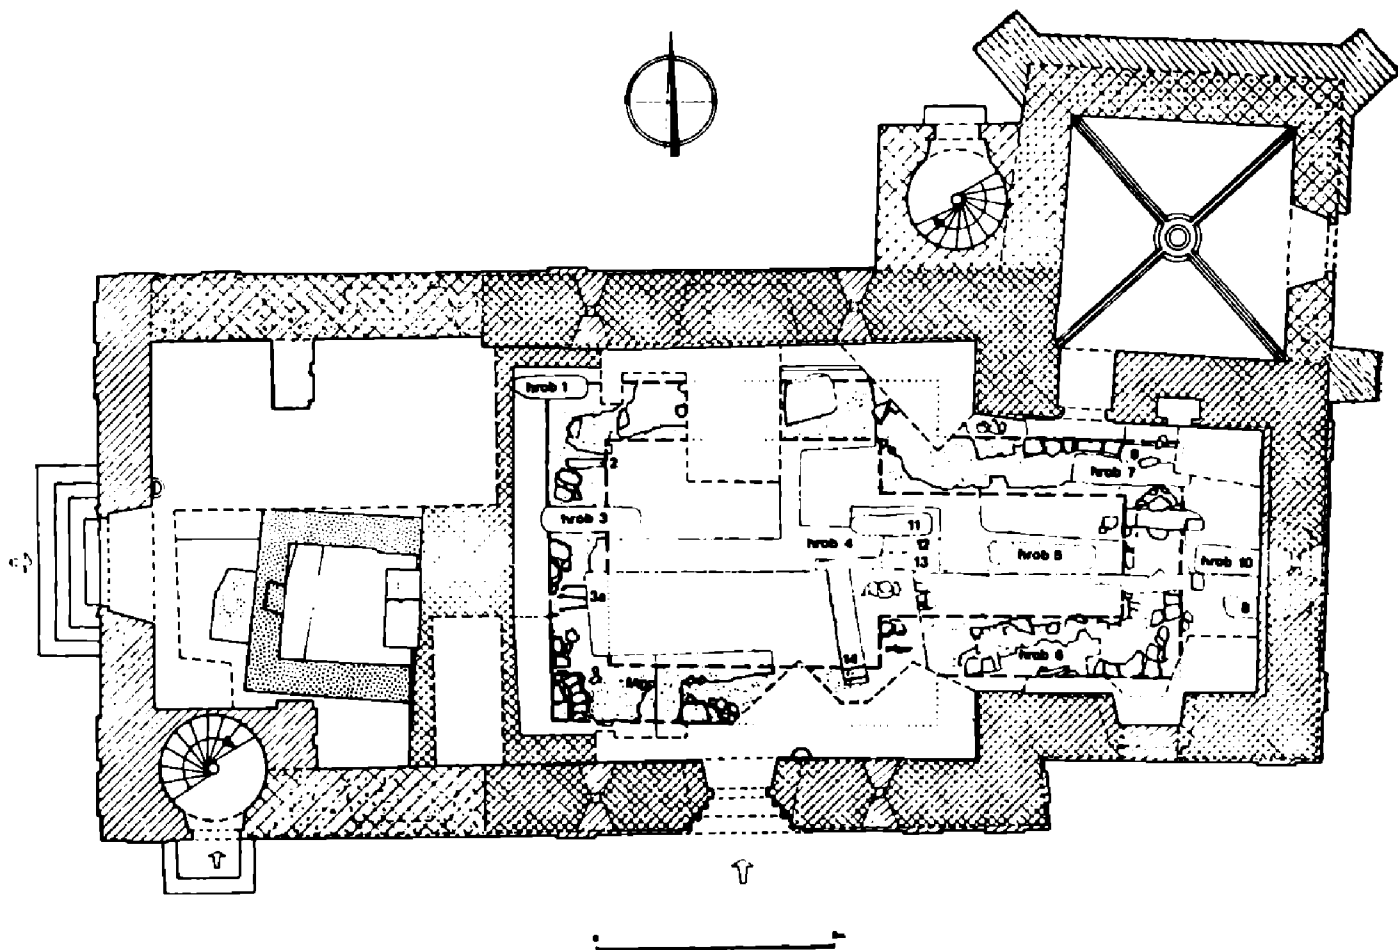
Obr. 1. Půdorys kostela sv. Víta v Zahrádce u L./Sáz, ze zač. 13. stol. s odkrytými stavebními zbytky pod jeho podlahou (na základě půdorysu A. Hejny).

Jak ukazuje půdorysný plán přejetý z výzkumu Dr. A. Hejny v l. 1976—77 obklopuje dnešní stavba, v převaze pozdně románská z druhé čtvrtiny 13. století, menší kostelík délky 13 m a největší šířky 6,80 m takovým způsobem, že nedochází k žádnému půdorysnému překrytí stěn s pozdně románským kostelem. Z půdorysného vztahu vyplývá, že stěny menší stavby, ani základy nebyly využitelné a že se na ně tedy nenavázalo.

V první řadě tvar půdorysu starší stavby a jeho vztah k novostavbě, potom chatrné základy na hlínu vyrovnané plochými kameny do jakési koruny zdiva a nakonec i tradice dřevěného stavitelství v této oblasti východních Čech vedou k názoru, že **starší kostelík měl stěny dřevěné**, i když spo-

čívaly na kamenných základech. Svému následovníku neustoupil proto, že by shošel (stopy po hoření dřeva se neprokázaly), ale byl rozebrán pro svou nedostatečnost. Dřevo, které mohlo být dále využito, ustoupilo důstojnějšímu kameni, malou stavbu nahradila větší, u níž byla již nezbytností západní tribuna.

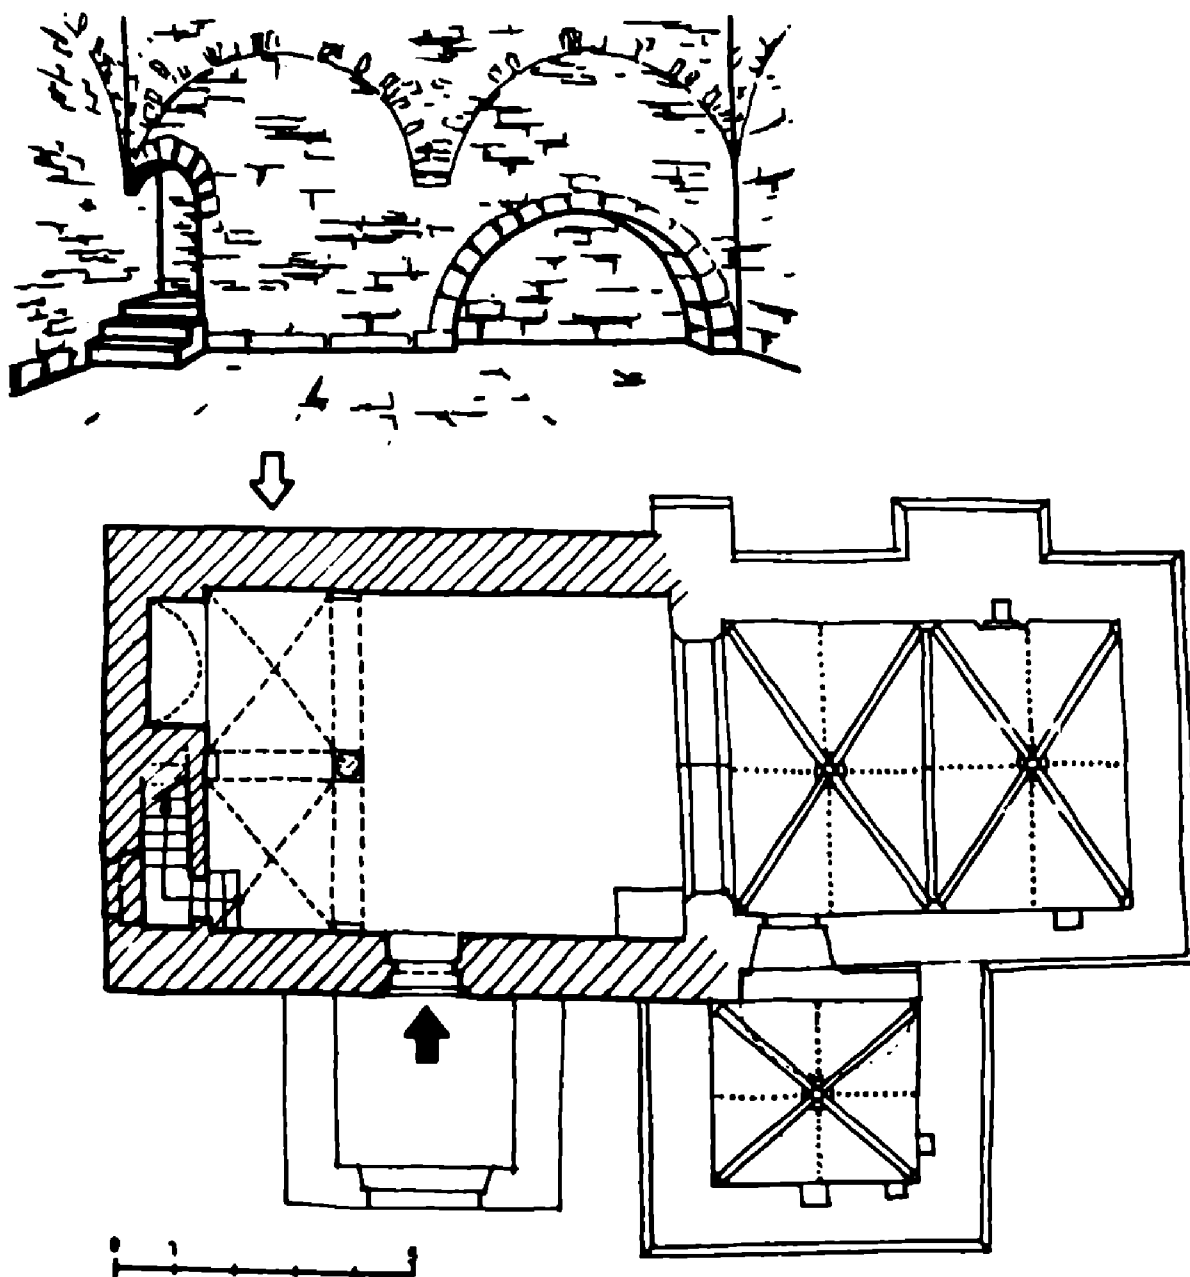
Obr. 2. Půdorys kostela sv. Jakuba v Bedřichově Světcí ze zač. 13. stol. a perspektivní pohled na stěnu od tribuny (M. Radová).

Vraťme se však ještě k rozboru stojícího kostela v Zahrádce a doplňme představu o jeho románském vzhledu. Jeho západní zeď doložená nálezem při archeologickém výzkumu Antonína Hejny v letech 1976—1977 má značnou tloušťku, která vede k úvaze o umístění schodiště vedoucího na tribunu právě v tloušťce západní zdi asi tak jak je tomu dosud u kostela v Bedřichově Světcí. Ze západního štítu byla pravděpodobně vytažena jednoduchá zvonice, podobně tomu mohlo být rovněž v Bedřichově Světcí nebo jinde, kde nejsou známky toho, že věž-zvonice by byla součástí románského půdorysu. Snadná zranitelnost štítové zvonice a její nevhodnost pro zavěšení těžších zvonů obvyklých na konci středověku se projevila v Zahrádce v 15. století. Tehdy byla prodloužena loď a nadstavena věž nad dodatečně připojenou sakristií ze severní strany kvadratického presbyteria. Zaklenutí sakristie vyžádalo si pak řešení vnějšího točitého schodiště vedoucího do patra věže a ke zvonu.

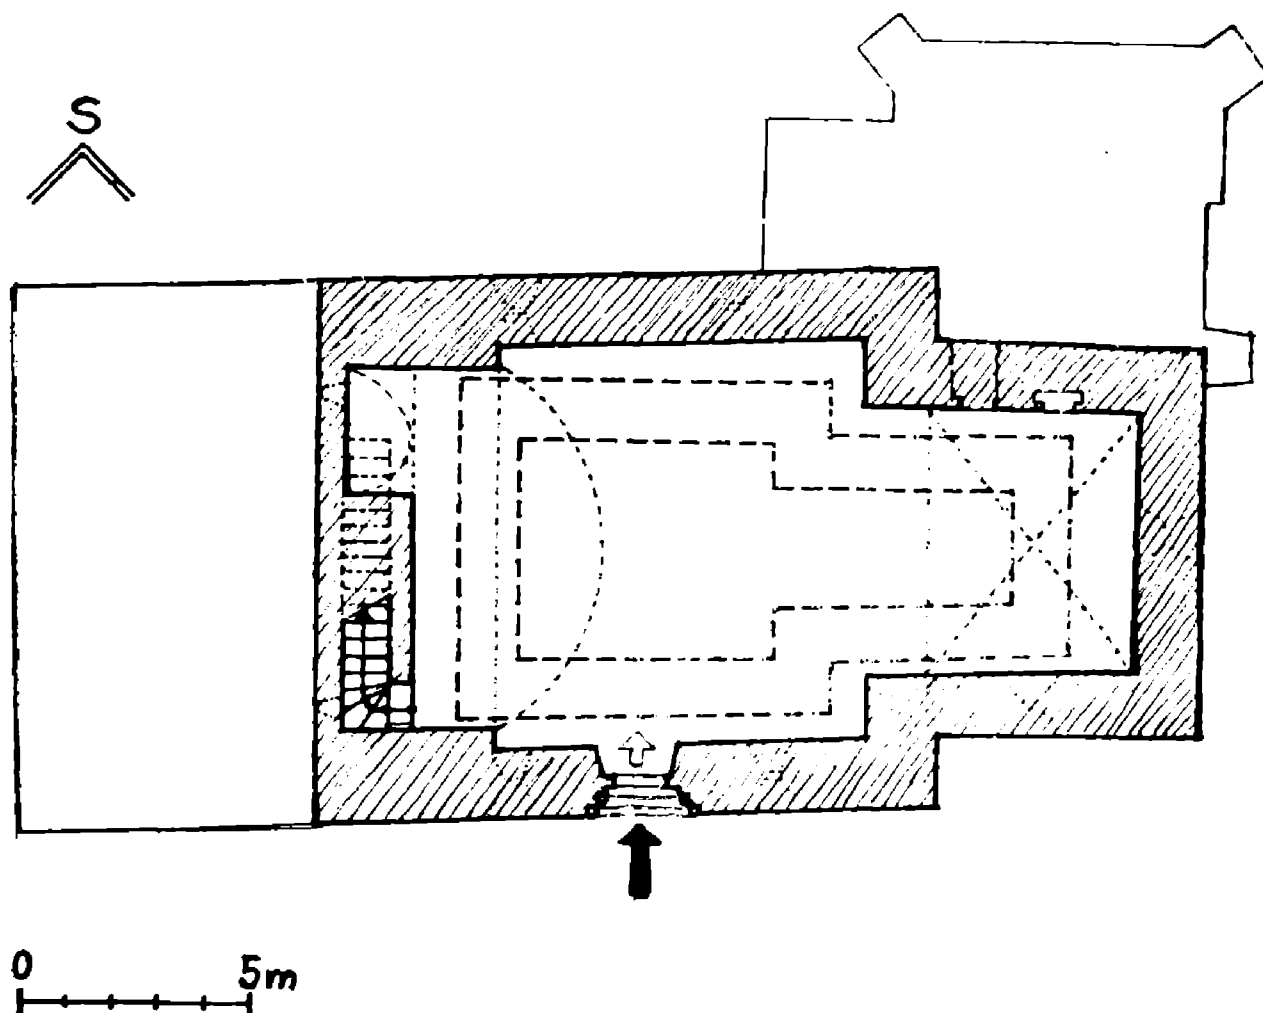
Obr. 3. Rekonstrukce půdorysu pozdně románského kostela v Zahrádce u Ledče n/Sáz. s půdorysem podezdívky staršího kostela (M. Radová).

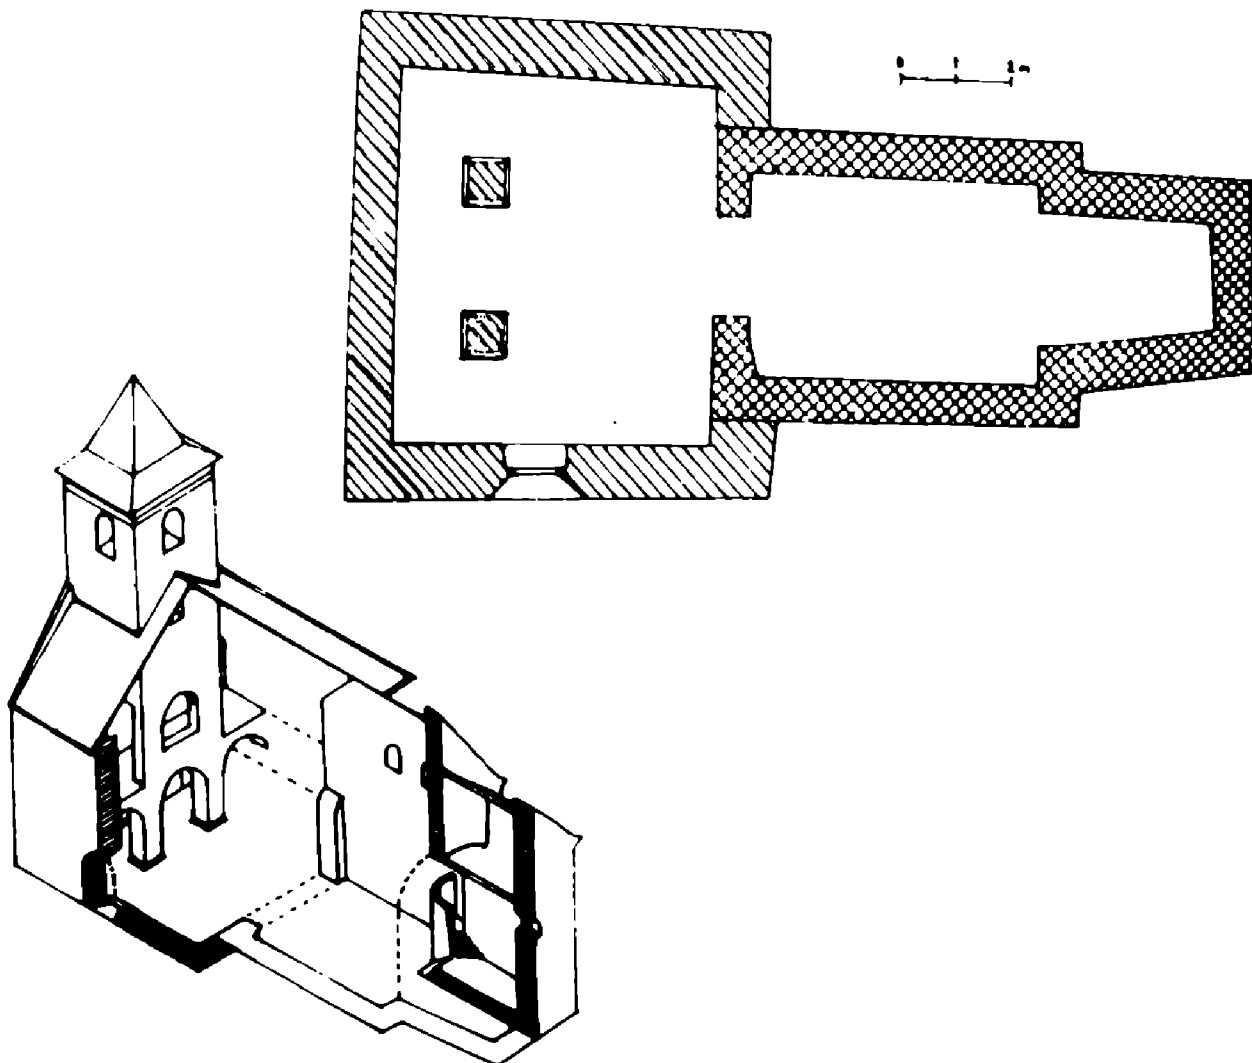
Obr. 4. Kostofany p. Tr., půdorys zděného kostela z 1. pol. 11. stol. s přístavbou západní tribuny ze 13. stol. (podle V. Mencia).

Zcela jinou proměnu v tribunový kostel prodělal zděný kostel v Kostořanech pod Tribečom z první poloviny 11. století. Byl jen nepatrně větší než starší kostel v Zahrádce a téhož jednoduchého půdorysu. Jeho loď byla ve 13. století prodloužena směrem západním o širší prostor s tribunou. U kostela v Zahrádce, nebyl, nepochybně pro stavební materiál-dřevo, tento způsob možný. Nový tribunový románský kostel v Zahrádce musel být postaven celý nový a zděný.
