## Rekonstrukce obytné místnosti tvrze v Sudkově Dole

*Archaeologia historica*. 1990, vol. 15, iss. [1], pp. 217-222

PETR CHOTĚBOR

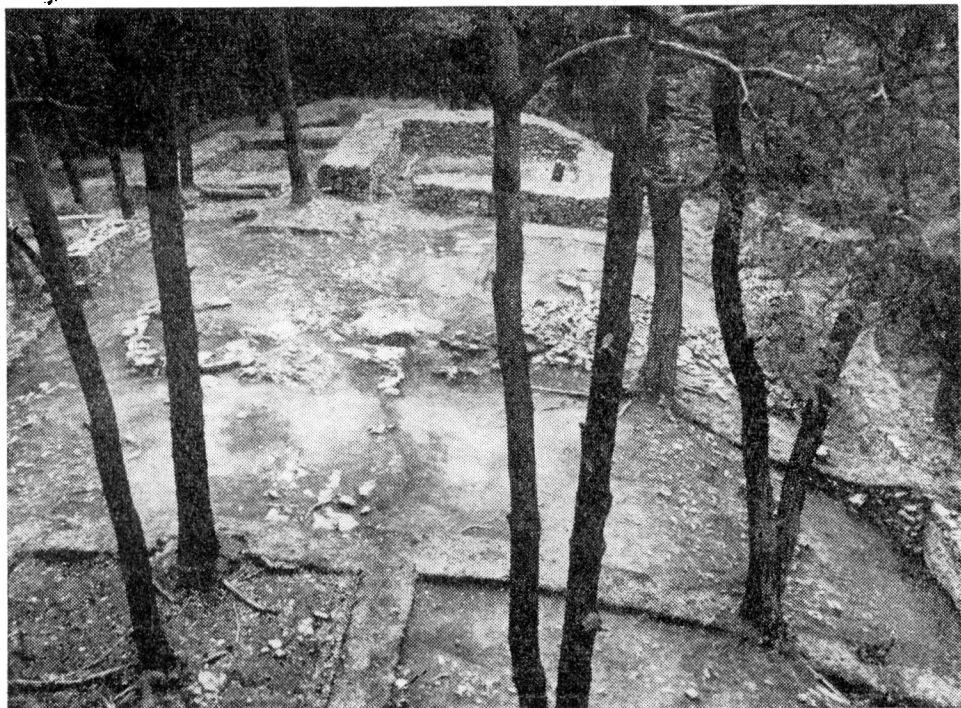
Obr. 2. Újezd u Tišnova – „Hrádek“. Celkový pohled na východní polovinu sídla s konzervovaným zděvem budovy I.

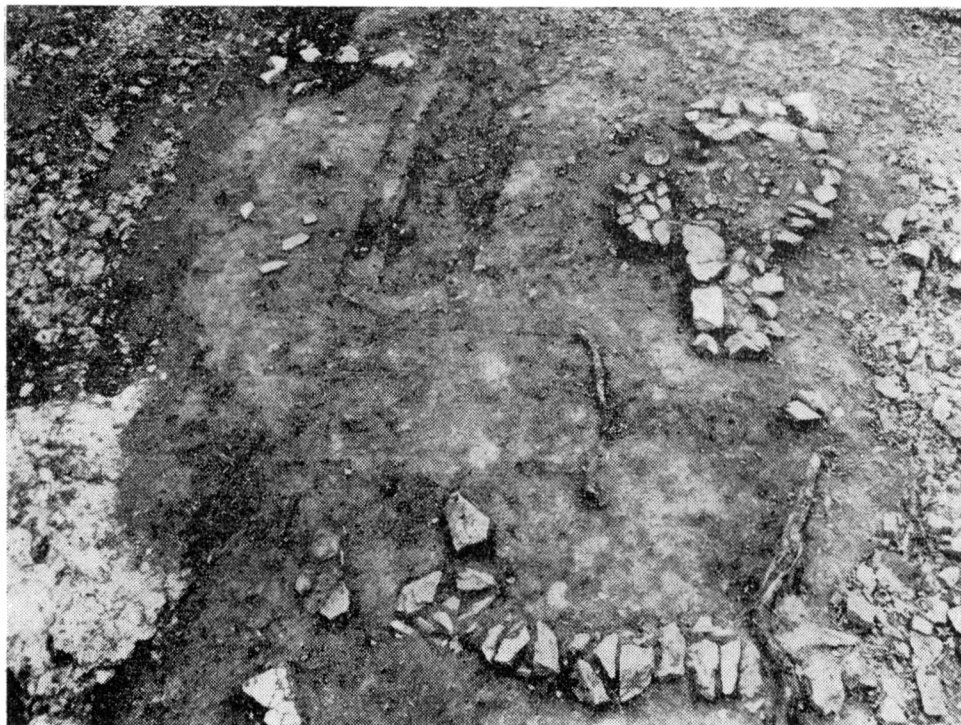
Obr. 5. Újezd u Tišnova – „Hrádek“. Objekt IV se zbytky kamenné pece a hlinito-písčitou podlahou (v prostoru před pecí porušenou starší sondou.)

Kromě objektu I lze datovat do 2. poloviny 13. století počátky dřevěného domu s kamennou pecí v rohu (obj. IV). Jeho půdorys vymezovala hlinitopísčité podlahy, do níž byl v prostoru vedle ústí pece zčásti zapuštěn hrnec, nalezený in situ. Zahloubení zjištěné vně objektu při jeho jižní

straně mohlo být malým sklípkem a dvě kúlové jámy spolu s nálezem souvislé vrstvy rozbitých zásobnic podél východního okraje podlahy svědčí pro existenci lehčího přístavku pro umístění zásobnic. Vše nasvědčuje tomu, že dřevěný dům IV byl kuchyní nebo spíše víceúčelovým provozním objektem, jenž mohl vzhledem k otopnému zařízení plnit i částečně obytnou funkci. Účel maltové kry s kúlovými jámami po obvodu (obj. VII), navazující na severozápadní nároží domu, je prozatím nejasný.

- Abb. 5. Újezd bei Tišnov — Hausberg. Objekt IV mit Resten eines steinernen Ofens und lehmig-sandigem Fußboden (im Raum vor dem Ofen ist dieser durch eine ältere Sonde angegriffen).
- Abb. 6. Újezd bei Tišnov — Hausberg. Südwestliche Ecke der Umfassungsmauer des Sitzes.
- Abb. 7. Újezd bei Tišnov — Hausberg. Freigelegtes Mauerwerk des Gebäudes I.

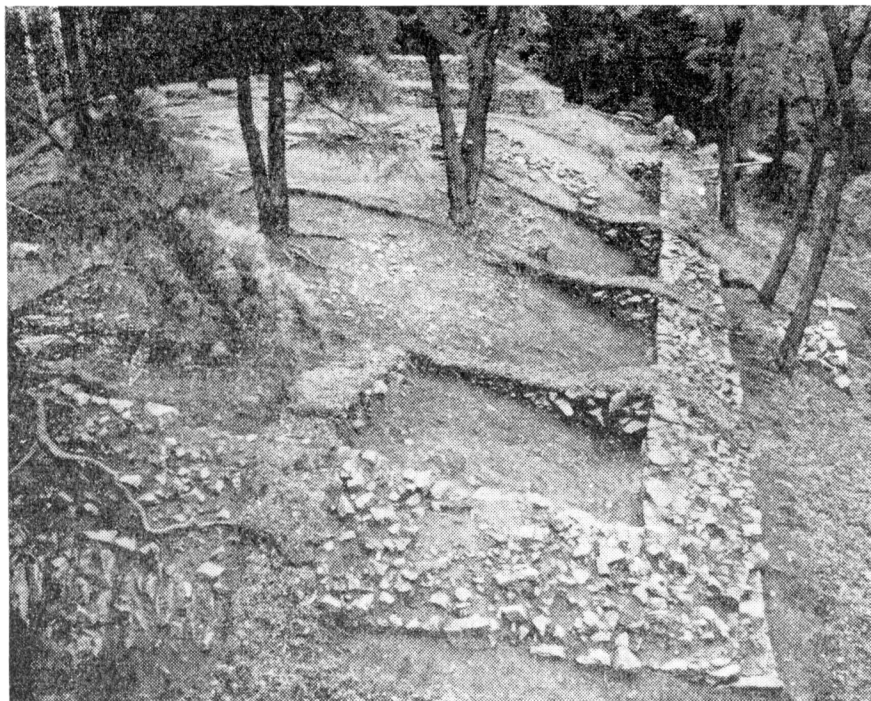
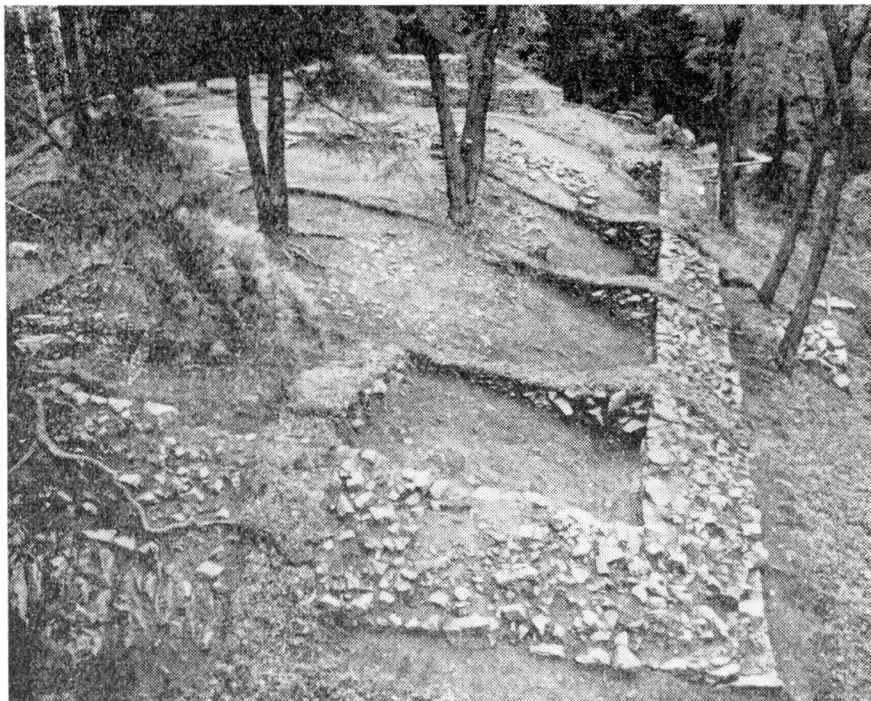
**Obr. 6.** Újezd u Tišnova – „Hrádek“. Jihozápadní nároží ohradní zdi sídla.

Další objekty sídla nelze bezpečně datovat. Podle ojedinělých nálezů keramiky patří spíše mladší stavební fázi podobně jako ohradní zeď, budovaná až v průběhu 14. století. Měla patrně uzavírat obdélníkový půdorys sídla, avšak její výstavba byla ukončena po vybudování západní a jižní strany. Krátký úsek hradby na východní straně navazoval na sypaný val mezi budovou I a východním příkopem. Na severní straně sídla výzkum neprokázal žádné stopy opevnění ani ohrazení. Objekt II, přistavený

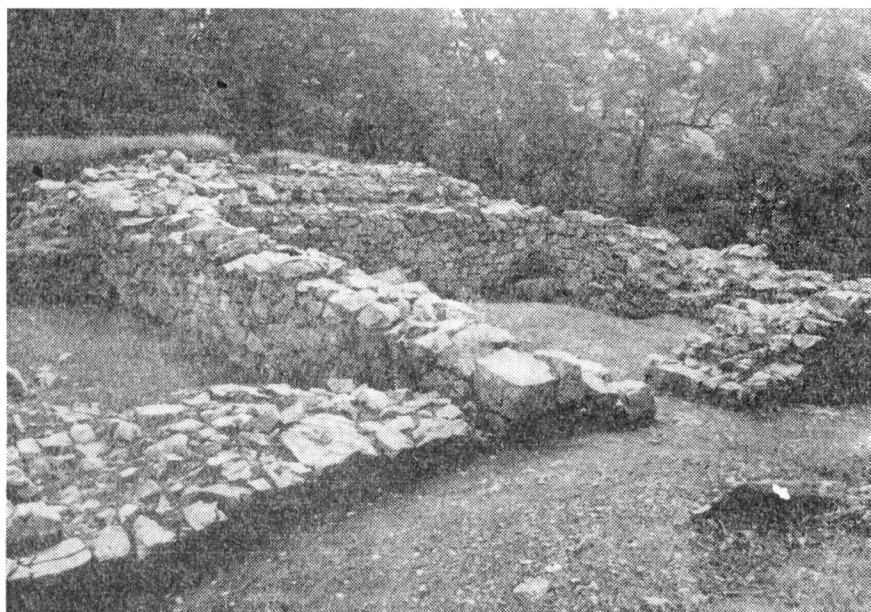
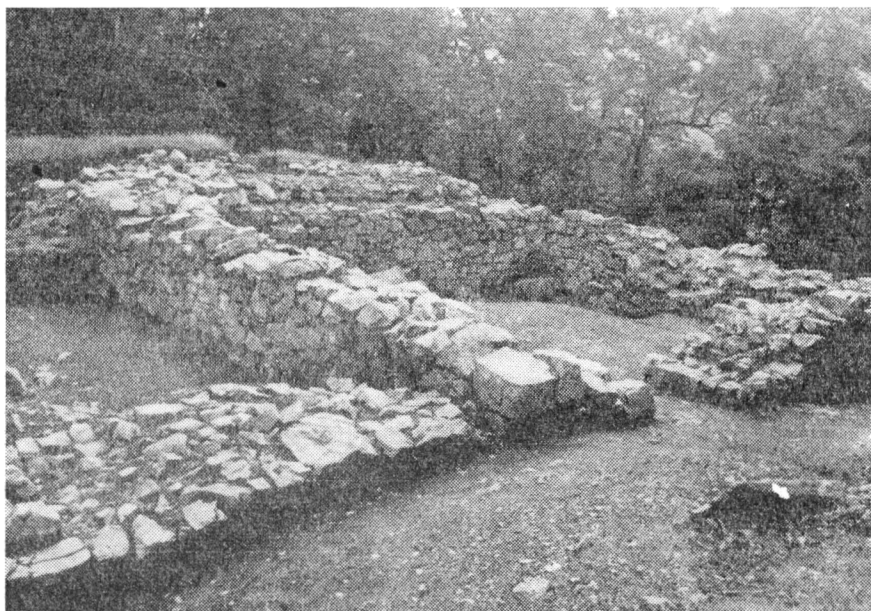
**Obr. 7.** Újezd u Tišnova – „Hrádek“. Odkryté zdivo budovy I.

Sídlo zaujímá strategicky výraznou polohu na konci táhlého úzkého hřebene přímo nad obcí Újezd. Dva šíjové příkopy vymezují na temeni hřebene plošinu tvaru vysokého trojúhelníka, v jehož základě napříč proti poměrně přístupné východní straně stála dvouprostorová budova (obj. I). Tato stavba s kamenným přízemím a dřevěnou nadstavbou představovala hlavní obytný a obranný objekt. Přízemí budovy, jehož jižní část byla přístupná vchodem v úrovni terénu, mohlo plnit hospodářskou funkci. Vzhledem k nálezům dvou hřebel a podkov v jílové podlahové vrstvě místnosti
