# Dokončení archeologického výzkumu vnitřního hradu v Lelekovicích, okr. Brno-venkov

JOSEF UNGER

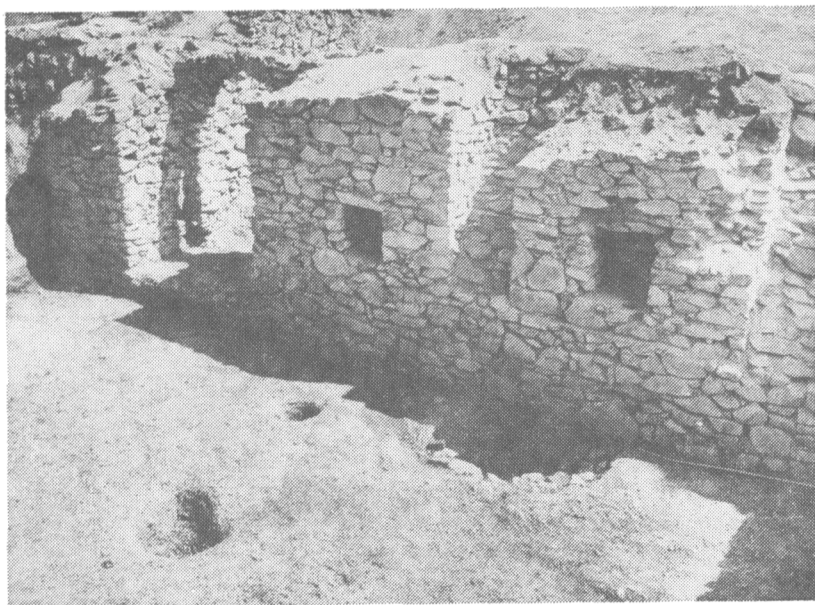
**Obr. 3. Lelekovice-hrad. Sklep E od jihozápadu se vstupem, výklenky, šikmými okny a jímkou.**
