Stavebno-historický prieskum hradu Hrušov a metodický prístup k jeho konzervácii v r. 1928—1930

MARTIN BÚNA

Príspevok predkladá interpretáciu stavebného vývoja hradu Hrušov v katastri obce Hostie, okr. Nitra na základe výsledkov stavebného prieskumu, při konfrontácii s písomnými prameňmi a prináša hodnotenie metodiky jeho konzervácie.

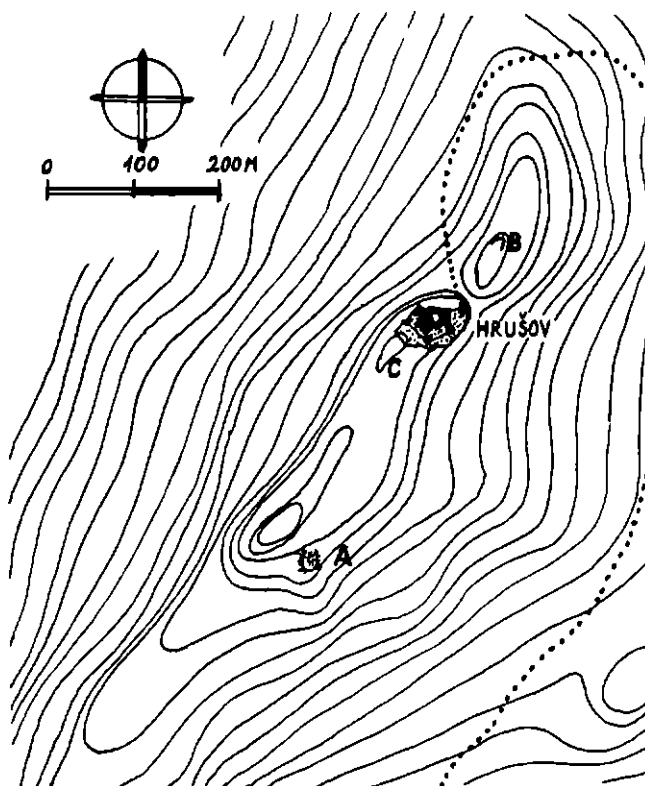
Cbr. 1. Situácia hradu Hrušov s okolitými vyvýšenými polohami a prístupovou komunikáciou.

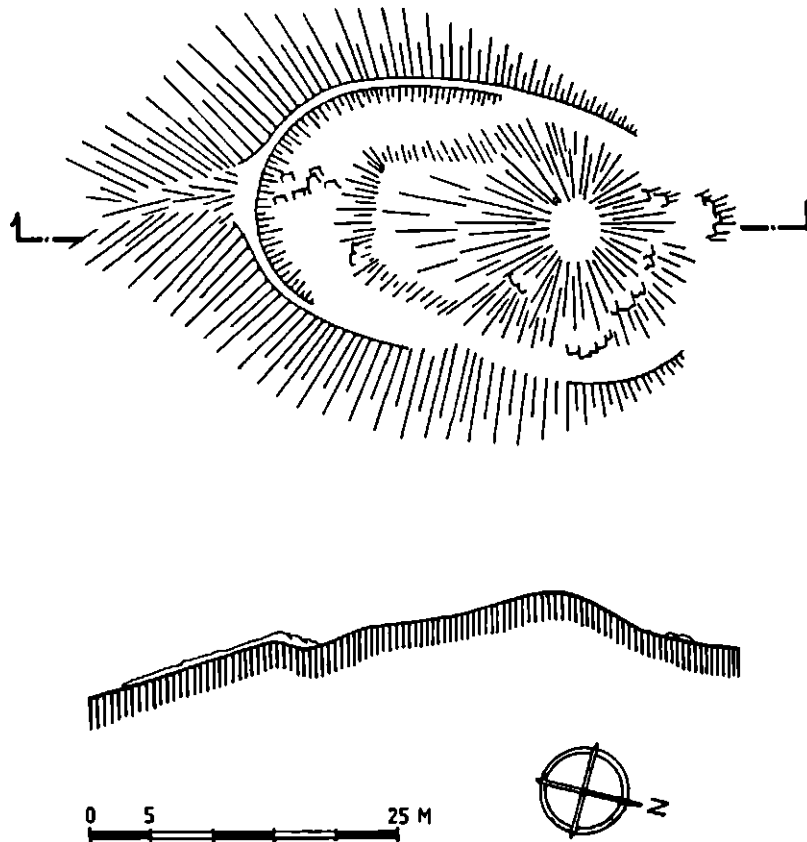
Obr. 2. Vyvýšeni poloha „A“ s valovým opevnením predpokladaného obľahacieho opevnenia.

Počas protikráľovského sprisahania v r. 1403, kedy hrad vlastní povstaleckí Kanižaiovci, je tento pod vedením Petra Forgáča násilne dobývaný z novopostaveného opevnenia oproti hradu (Bárfai 1910, 101). Jeho zvyškom je s najväčšou pravdepodobnosťou oválne valové opevnenie s osami 40X20 m, ktoré obkolesuje vyvýšeninu nad terénou terasou, cca 280 m južne od hradu (obr. 1-A, obr. 2). Okrem výhodnej polohy pre sledovanie prístupovej cesty tu funkciu dočasného obliehacieho opevnenia napovedá absencia zvyškov kamennej architektúry a črepov pri prieskume a povrchovom zbere (Bóna 1993b).

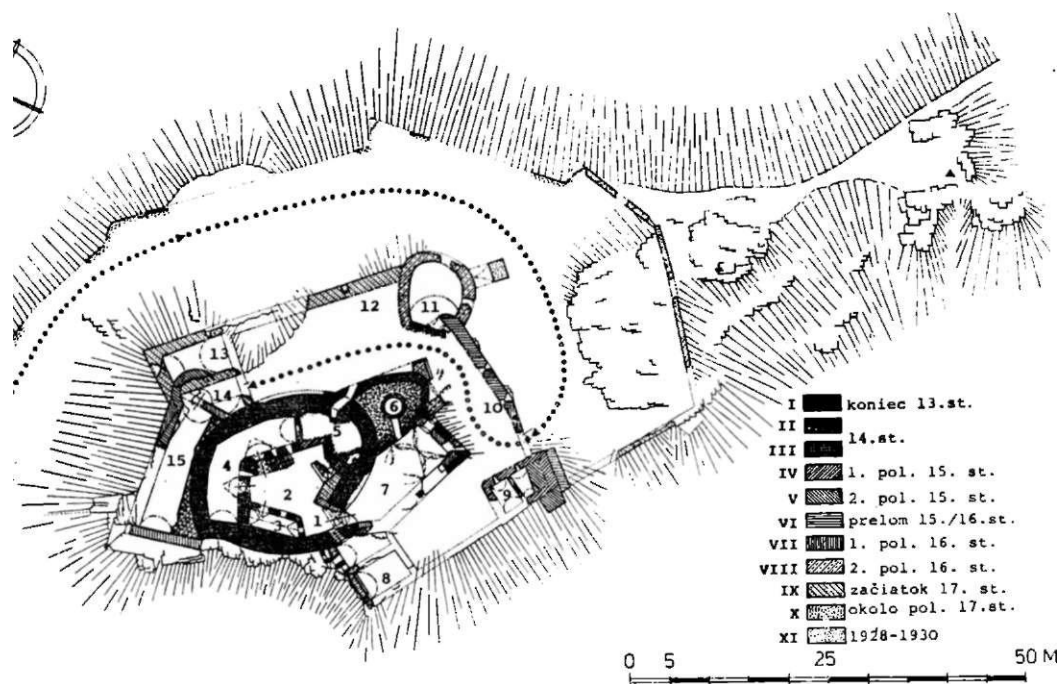
obr. 3. Pôdorysné zameranie hradu Hrušov s vyznačením stavebných etáp (prízemia objektov).

Prieskumom identifikovanú najstaršiu zástavbu totiž tvoril 2 m hrubý obalový múr, ktorého plynulým zatočením vzniklo malé jadro oválneho pôdorysu 26X22 m so zalomeným výbežkom na severozápade, obsahujúcim hlavný vstup (obr. 3 — č. 1, ďalej len čísla objektov). Na severe, kde prirodzenú ochranu zabezpečovala skala, bol obalový múr zahrotený v smere proti prí-

stupovej komunikácii, ktorá pravotočivým spôsobom prekonávala hradný svah. Vnútrná zástavba pozostávala z minimálne dvoch identifikovaných objektov, ktoré sa od severu po juhovýchod zvnútra pripájajú k obalovému múru (č. 3, 4), čím v strede vytvorili malé nádvorie (č. 2). Menší prízemný objekt s vnútornými rozmermi 6,5X2 m bol prístupný z nádvorie a mal v smere proti vstupu do hradu orientovanú strielňu. Väčší objekt so zalomeným pôdorysom a s vnútornými rozmermi 18X3,5 m si okrem pôvodných štrbinových vetrákov zachoval dva vstupy z nádvorie, čo napovedá, že pôvodne ešte mohol byť členený. Identifikovať prvotnú zástavbu v juhovýchodnej časti nádvorie

V nasledujúcej stavebnej etape sa prenieslo ťažisko obrany na novovybudovanú obrannú vežu v útočnej polohe (č. 6), ktorá sa na juhozápade zvonka pripája priamo k obalovému múru. Jej trojboký pôdorys vznikol prienikom konvexných strán, stretajúcich sa v nevýraznom tupouhľom brite, armovanom pieskovcovými kvádrmi, pričom šírka veže v kontakte s obalovým múrom činí 10 m a stredná dĺžka 8,5 m. Určenie primárnosti polozasypanej cisterny s vnútorným priemerom 2 m, umiestnenej v strede veže, znemožňujú zásypy. Do tejto stavebnej etapy spadá vznik nových zasypaných objektov so šachtou neznámej funkcie v južnej časti jadra (č. 5), zosilnenie obalového múru v úrovni poschodia 0,85 m hrubou prímurovkou, ktorá súvisí s jeho nadstavbou, majúcou dodnes v korune nad vstupnou časťou kapsy po nosných trámoch ochodze, ďalej vybudovanie malého preddvoria na ochranu vstupu na západnej strane (č. 7), ktorého zvyšky vystupujú z líca päty muríva renesančného paláca, a pravdepodobne tiež zaklenutie prízemí starších objektov na nádvorí (č. 3, 4). Stavebný materiál a spôsob murovania je v tejto etape totožný s etapou predošlou, čo napovedá vzhľadom na výraznú odlišnosť voči mladším murivám rovnakých staviteľov a menší časový odstup etáp. Možnosti, že by šlo o nadväzujúce fázy jedinej stavebnej etapy, odporuje zásadná dispozičná zmena pôvodnej stavby s prioritou obalového múru na dispoziáciu s vysunutou obrannou vežou, ako aj priebeh murív 2. stavebnej etapy v južnej časti jadra, ktoré na poschodí nerešpektujú obalový múr jadra hradu (č. 5). Na časové zaradenie tejto etapy môže vplývať výskyt ďalšej, na území Slovenska ojedinelej valcovej veže s britom, a to v bergfritovej dispoziácii jadra Oponického hradu. Tento, vzdialený od Hrušová len 19 km na západ,

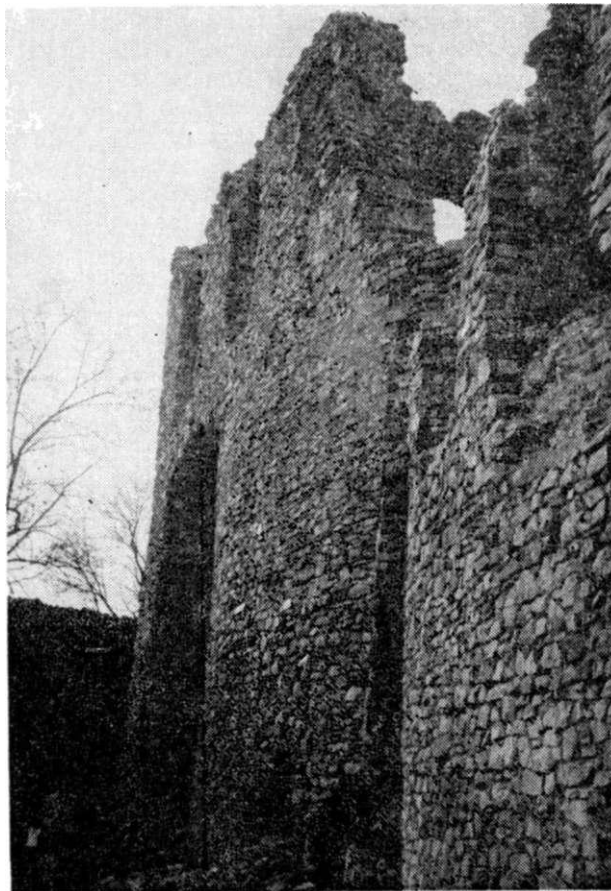
obr. 7. Otočistná veža s rene-
sančnou nadstavbou v kontakte
s novozalčovaným obalovým mú-
rom hradného jadra pri pohľade
od východu.

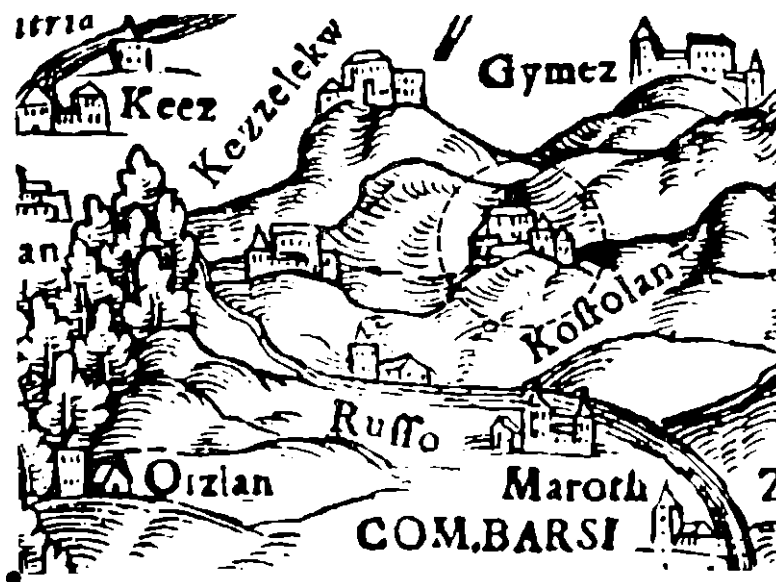
obr. 7. Hrad Hrušov na Laziovej mape Uhorska z r. 1556.

Autentický vzhľad hradu v 1. polovici 16. st. pri pohľade od juhozápadu nám zachovala Laziova mapa Uhorska z r. 1556 (obr. 7). Strohá kresba hradu na svahu vyobrazuje hradbu predhradia s kvadratickou vežou a dvomi polvalcovými vežičkami, nad ktorými výškovo dominuje horný hrad so šikmou strechou. Názov hradu „Russo“ je však mylne posunutý pri kresbu susedného nížinného hradu (bližšie Bóna 1992, 1).

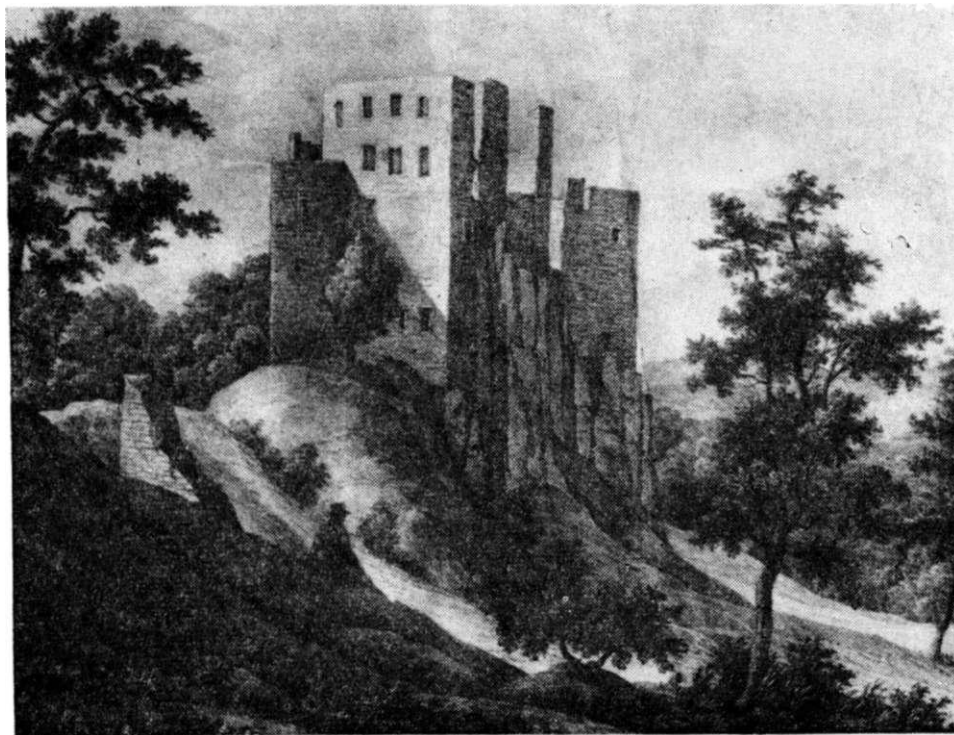
Obr. 5. Hrad Hrotov od severovýchodu na litografii A. Knlkeho z r. 1830 (v íbierkach kattlela v Topoľčiankach).

Po porážke vojsk Františka Rákociho bol v auguste 1708 hrad rozrúbený cisárskymi vojskami a odvtedy chátral. Rozpad, ktorého priebeh nám verne dokumentujú litografie z 19. st. (bližšie Bóna 1992), urýchlilo tiež používanie materiálu zrúcaniny na stavbu skýcoveckej cesty v minulom storočí (Soós 1913, 182).

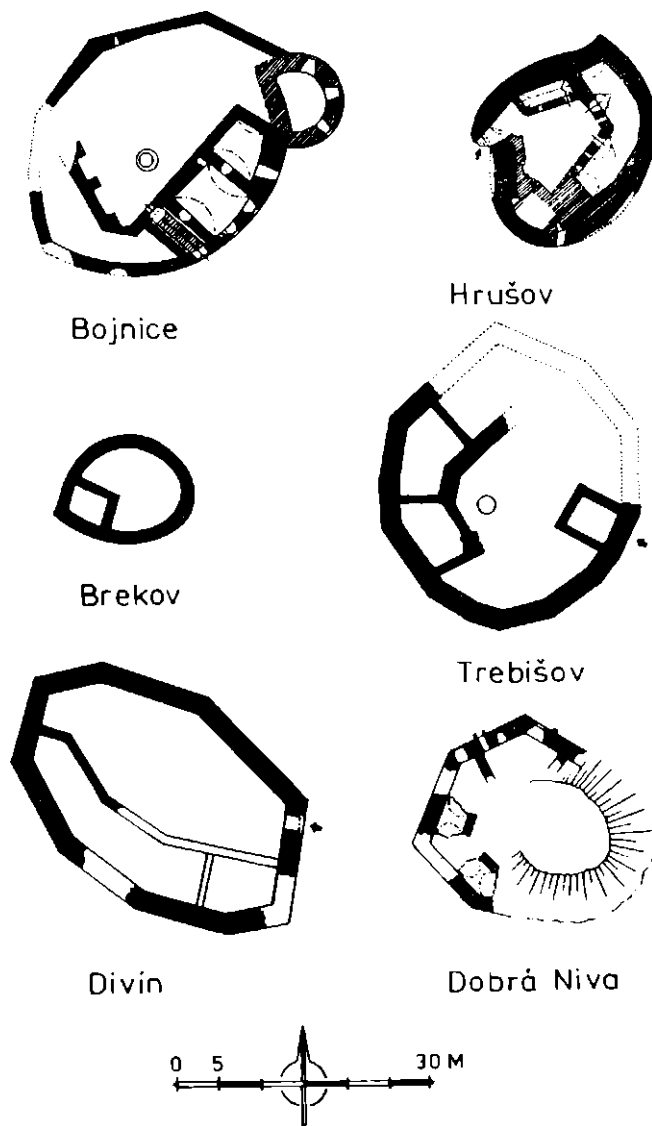
Obr. 1. Príklady dololených • predpokladaných hradov s obalovým múrom i územia Slovenska (Bojnice: Hodil—Menclová 1936; Divín, Dobrá Niva: Menclová — poiostalosť; Brekov, Trábitov: Slivka—Valltaiek 1991).

Z uvedených poznatkov je možné v súlade s D. Menclovou (1973, 415) zaradiť Hrušov k typom hradov s obalovým múrom, u ktorých má prioritu obvodová hradba, pričom vnútorná zástavba túto neprevyšuje. Takéto hrady sa v najväčšom množstve vyskytujú už koncom 13. st. na Morave a Sliezsku,
