## Poznatky památkové inspekce MK ČR z kontroly úrovně ochrany a obnovy opevněných sídel

Jiří VARHANÍK

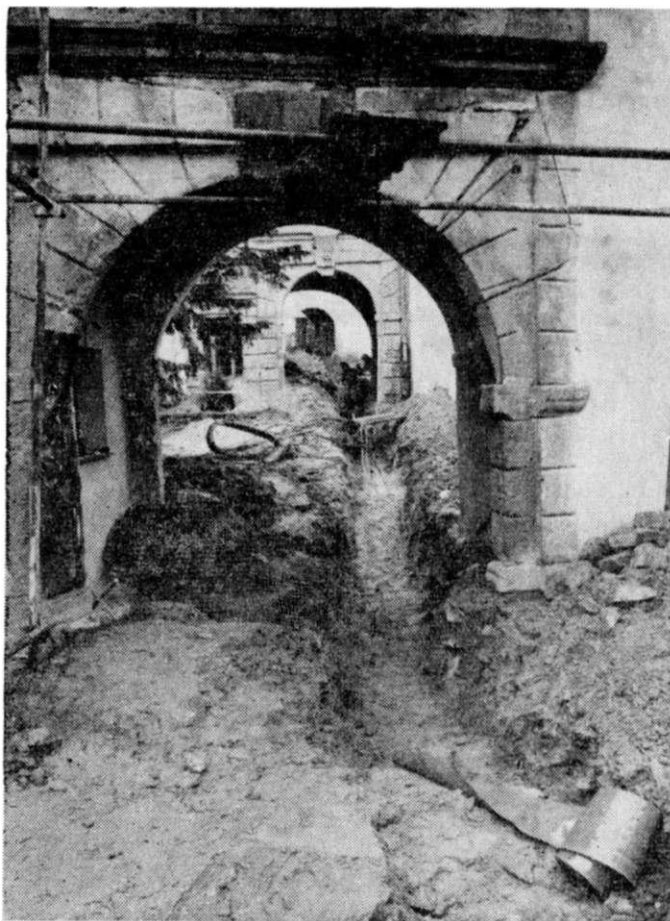
Obr. 1. Hrad Sovinec, výkop pro přípojku Inženýrských sítí provedený bez archeologického dohledá. Foto OVM Bruntál.

za první branou a zejména při pořizování zcela nevhodných cementových omítek. U poměrně dlouhého výkopu pro inženýrské sítě stavebník vůbec nezajistil záchranný výzkum, archeologický výzkum byl zahájen až v prostoru mezi velkou věží a obvodní hradbou vnitřního hradu (Kohoutek 1993). Hrad byl převeden ze správy okresního muzea na samostatnou organizaci Hrad Sovinec, avšak ta se fakticky nikdy neustavila a práce na hradě organizoval většinou přímo referát kultury okresního úřadu, nebo sám správce hradu.
