Nález románské stavby v areálu sv. Jiljí na Starém Městě pražském

ZDENĚK DRAGON

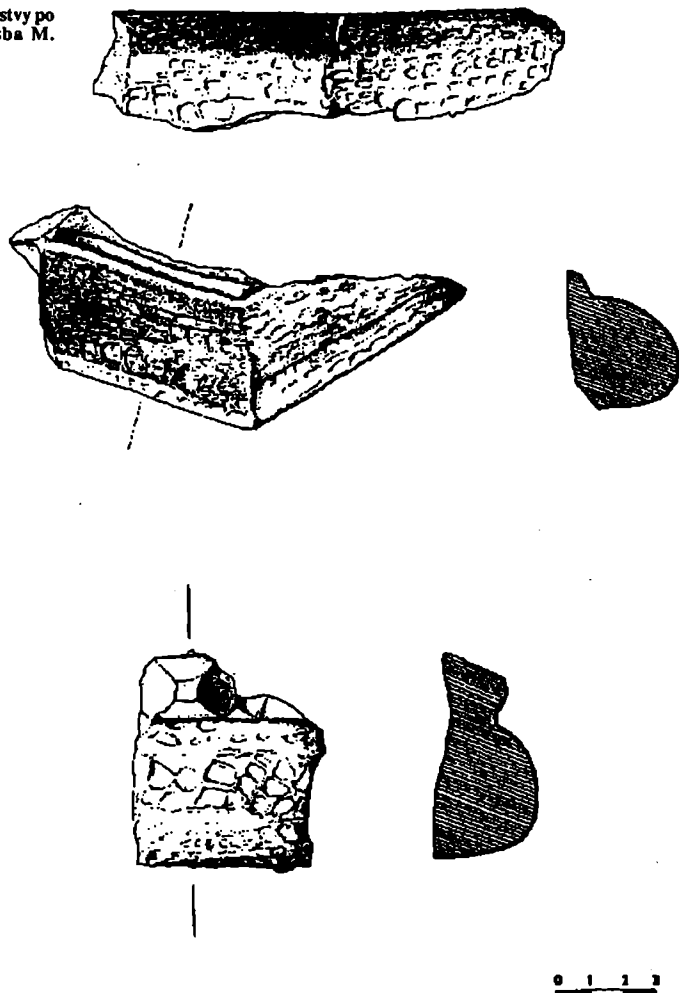
Obr. 8. Architektonické články z vrstvy po požáru románské stavby. Kresba M. Procházková.
