Westwerk kostela sv. Mikuláše v Horní Stropnici

JINDŘICH NOLL - JIŘÍ VARHANÍK

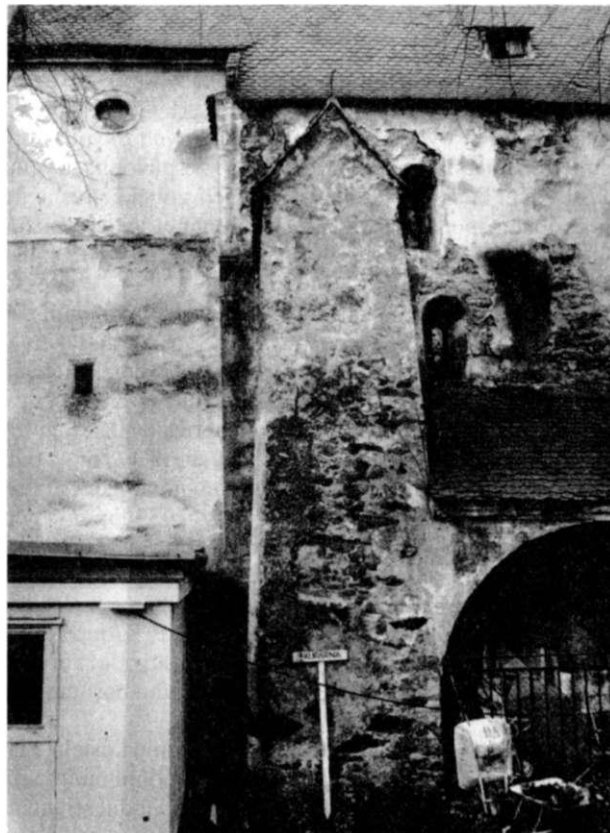
Obr. 1. Horní Stropnice, kosci sv. Mikuláše. Jihozápadní nároží lodi, armované kvádry s konzolou, původní podpírající palu západního Slitu. Nad konzolou armatura nadstavby. Napravo od pozdějšího opěrného pilíře západní okno lodi a nad ním okno nadstavby. Všechny snímky J. Noll 1995.

Jde především o konzolu na jihozápadním nároží lodi, tvořenou deskou, oblounem a podbrádkou, považovanou za část římsy dodatečně zvýšené lodi. Postřehem zcela zásadním bylo dodatečné vložení tribuny, považované za kruchtu, do západní části lodi. To sice není v textu výslovně zmíněno, ale vyplývá z publikovaného analyticky vyhodnoceného půdorysu. Pozdější literatura však na tento poznatek nereagovala.

Z uvedeného je tedy zřejmé, že západní nástavba nad emporou nevznikla v rámci první etapy stavebního vývoje kostela. Z ní pocházející obdélná loď se sedlovou střechou mezi štíty nad konzolami byla osvětlena od jihu trojicí půlkruhově završených oken, z nichž se intaktně zachovalo jediné v západní části jižního průčelí vedle mladšího opěráku. Z jejich polohy těsně pod původní úrovní koruny zdívá loď vyplývá, že umístění oken zcela odpovídalo dobovým analogiím s okny otevírajícími se vysoko nad terénem v horní části podélných zdí lodi. Další okno podobného tvaru se na stejné straně lodi otvírá poněkud výše a je oproti předchozímu posunuto k západu. Na rozdíl od spodního okna, vyznačujícího se pečlivě zpracovaným ostěním z přesně opracovaných kamenných bloků, má horní okno záklenek i špaletu vyzděny z lomového kamene s modelací vytaženou v omítce. Jeho parapet je výše než zmíněná konzola na jihozápadním nároží, podpírající původní západní štít lodi. Vztah obou oken je na první pohled zcela neorganický. Horní se otvírá do nástavby nad západní částí lodi a jeho poloze odpovídá situace stejně utvářeného i provedeného okna v severní zdi nástavby. Nad konzolami západního štítu lodi stoupá kvádřová armatura shodná s armaturou východních nároží nástavby.

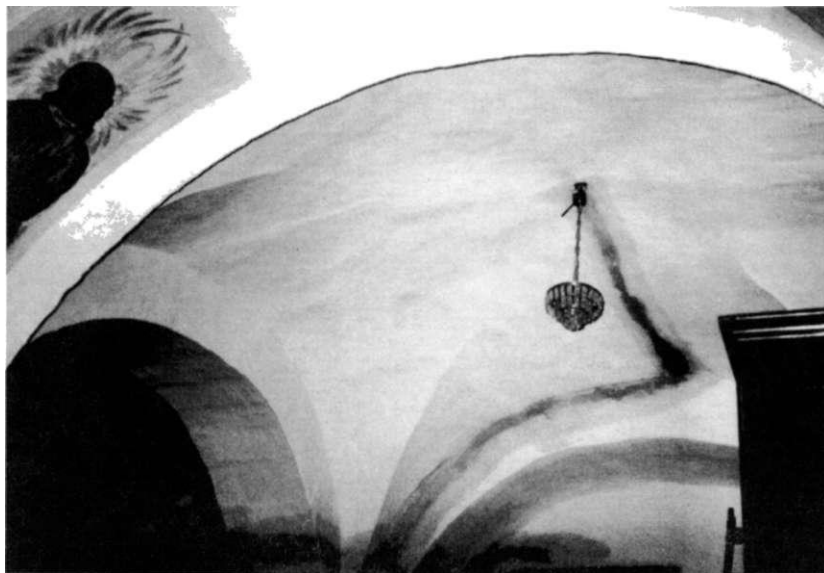
Obr. 3. Křížová klenba bez žeber pod emporou.
