**Lucemburský Křivoklát ve světle archeologického výzkumu**

*Archaeologia historica*. 1997, vol. 22, iss. [1], pp. 217-228

TOMÁŠ DURDÍK

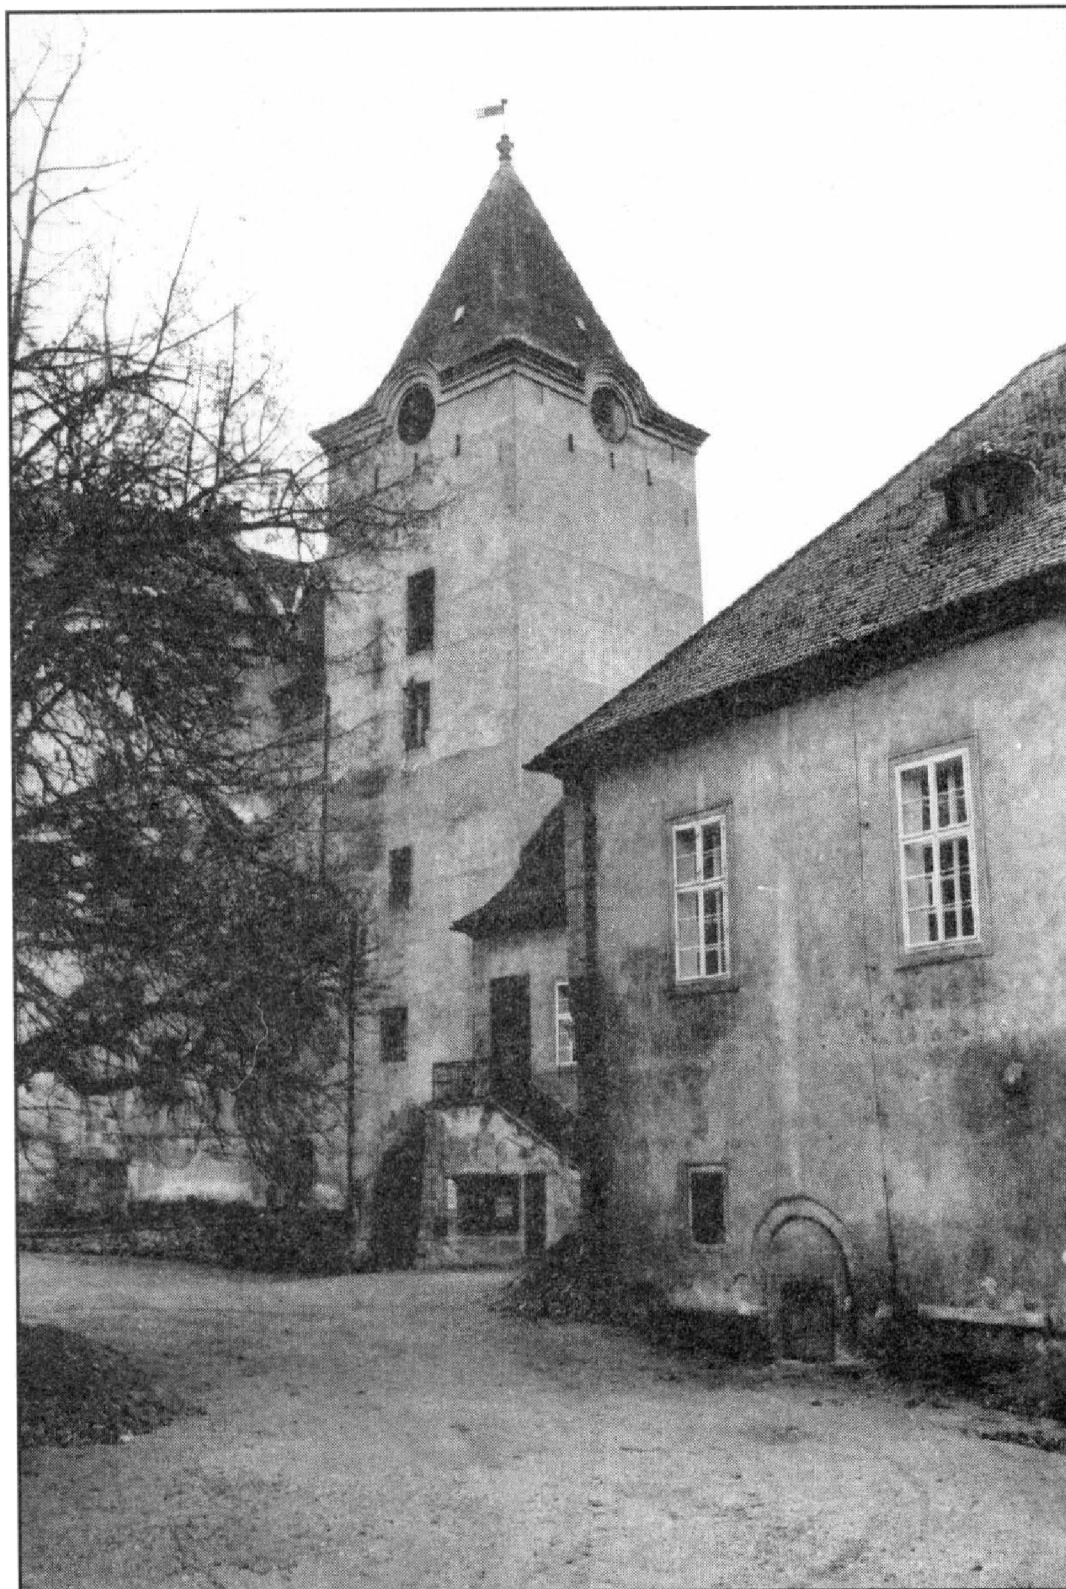
Obr. 2. Křivoklát hrad, okr. Rakovník. Prochoditá věž v pohledu z dolního nádvoří. Současný stav je výsledkem úprav po požáru roku 1826. Foto K. Vlček.

i Manská, s fasádami pokrytými bílým iluzivním kvádrováním (obr. 2). Její detailní stavební vývoj doposud není dostatečně poznán. Charakteristickým detailem z doby jejího vzniku je typické „karlštejské“ okno v nádvorní fasádě, inetriéry je možno považovat za obytné.

2. Burg Křivoklát. Der Durchgangsturm vom unteren Hof. Der gegenwärtige Zustand ist Ergebnis der Regulierungen nach dem Brand im Jahr 1826.
3. Burg Křivoklát. Kamin im Erdgeschoß des Königinflügels der oberen Burg.

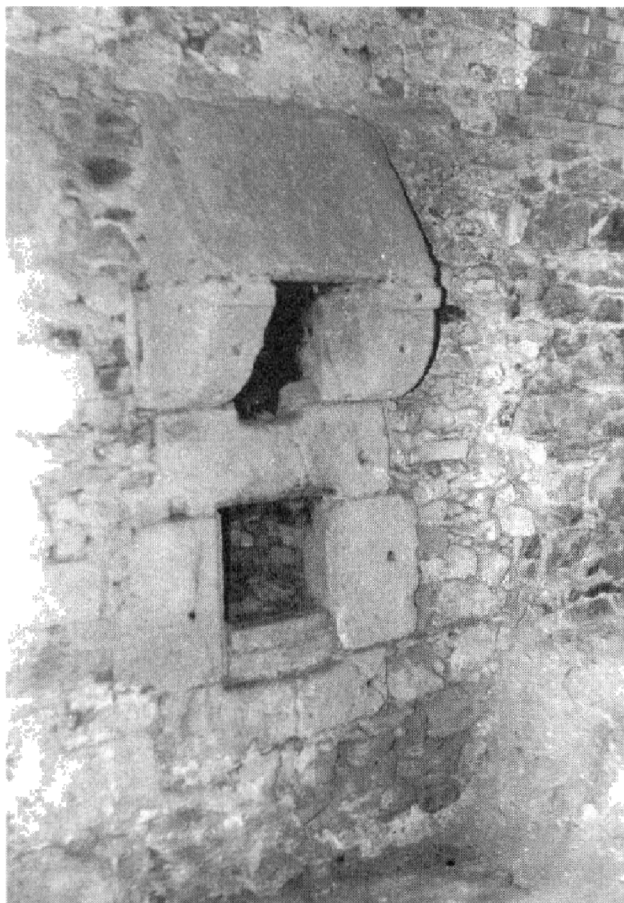
Obr. 3. Křivoklát hrad, okr. Rakovník. Ohřívací krb v přízemí Královnina křídla horního hradu. Foto autor.

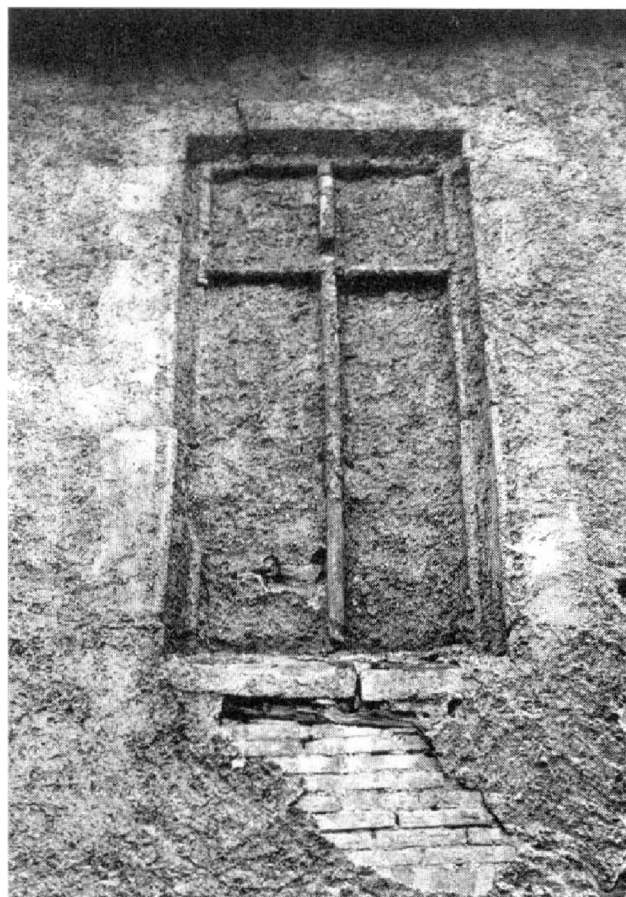
Obr. 4. Křivoklát hrad, okr. Rakovník. Křížové okno v patře vnější fasády purkrabství. Foto autor.

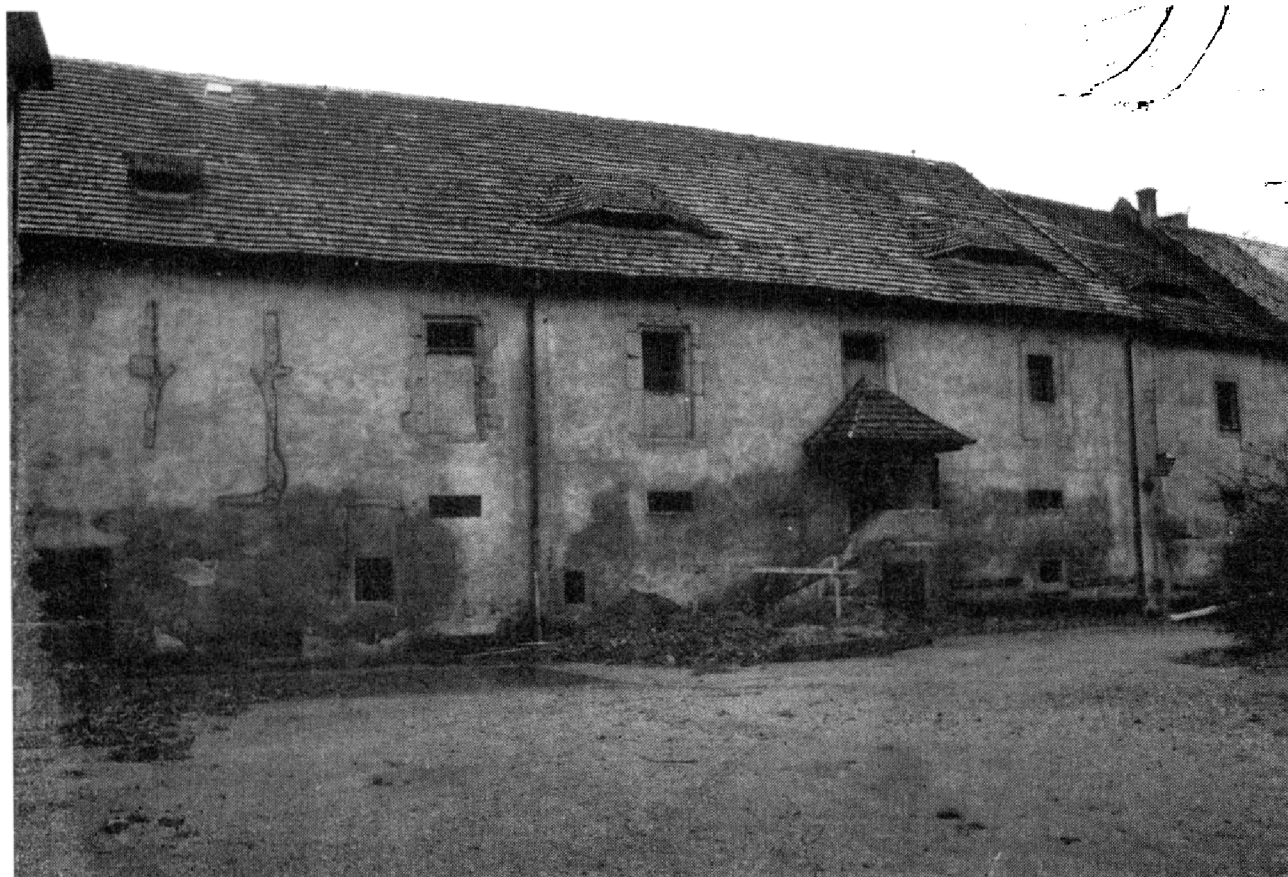
Obr. 5. Křivoklát hrad, okr. Rakovník. Nádvoří stěna Purkrabství. Foto K. Vlček.

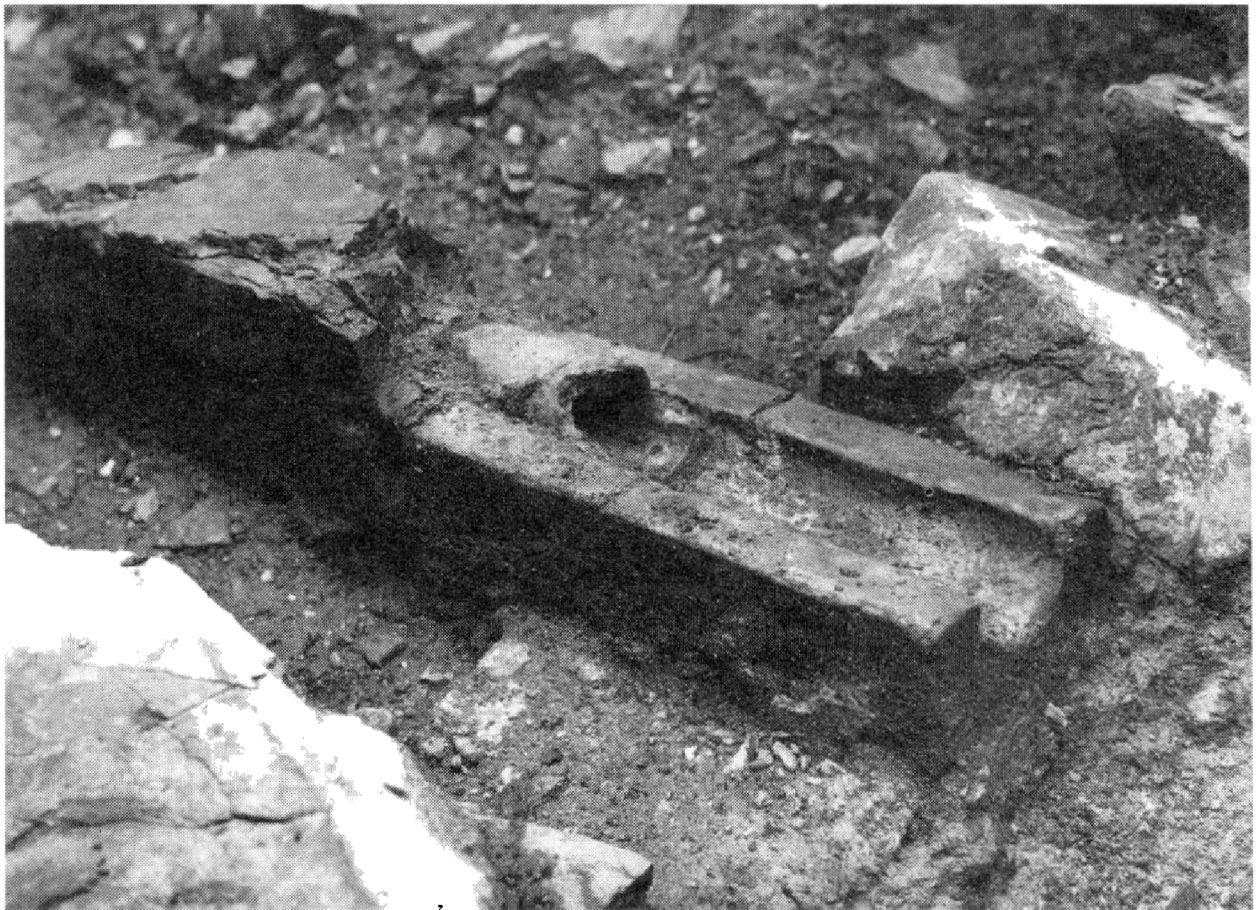
Obr. 7. Křivoklát hrad, okr. Rakovník. Část keramického vodovodu v místě jeho prostupu hradbou mezi velkým a studničním nádvořím dolního hradu. Foto K. Vlček.

Zmíněný nový vodovod se stal doplňkovým vodním zdrojem hradu. Jeho výkop byl proveden až po zadláždění nádvoří (ve studničním dvoře dlažbu tvořil lomový kámen) a terminus ante quem představuje požár hradu 18. 3. 1422 odpoledne. Průběh vodovodu byl zjištěn od prostoru před Prochoditou věží, přes bránu mezi velkým a studničním dvorem až do zmíněného kouta studničního nádvoří. Vodovod byl proveden mimořádně kvalitně a pečlivě (obr. 7). Spodní část jeho konstrukce představovaly pečlivě usazované keramické tvarovky, do jejichž žlábků byly na maltu kladeny keramické glazované trubky a celek svrchu uzavírala na maltu další analogická tvarovka.

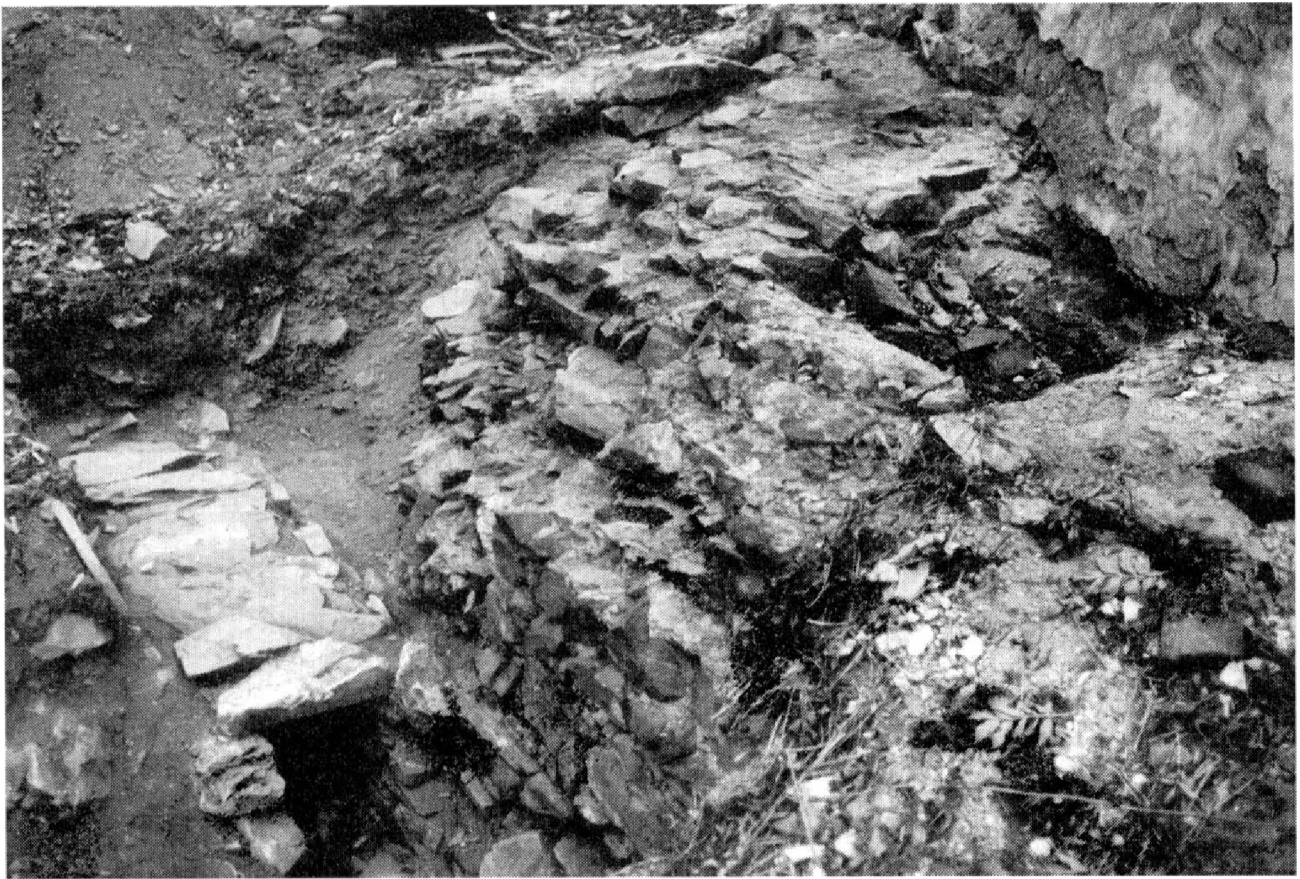
Obr. 9. Křivoklát hrad, okr. Rakovník. Budova na jižním opyši, část severní stěny a nová uzavírací čelní zeď z doby zkrácení stavby za přestavby v době Jiřího Poděbradského. Foto autor.

jejichž výzkum doposud bohužel není dokončen, se povětšinou dochovaly pouze v úrovni základového zdiva a minima přiléhajících vrstev (obr. 9). Proto i funkční interpretace tohoto areálu zůstává doposud spíše otevřená.

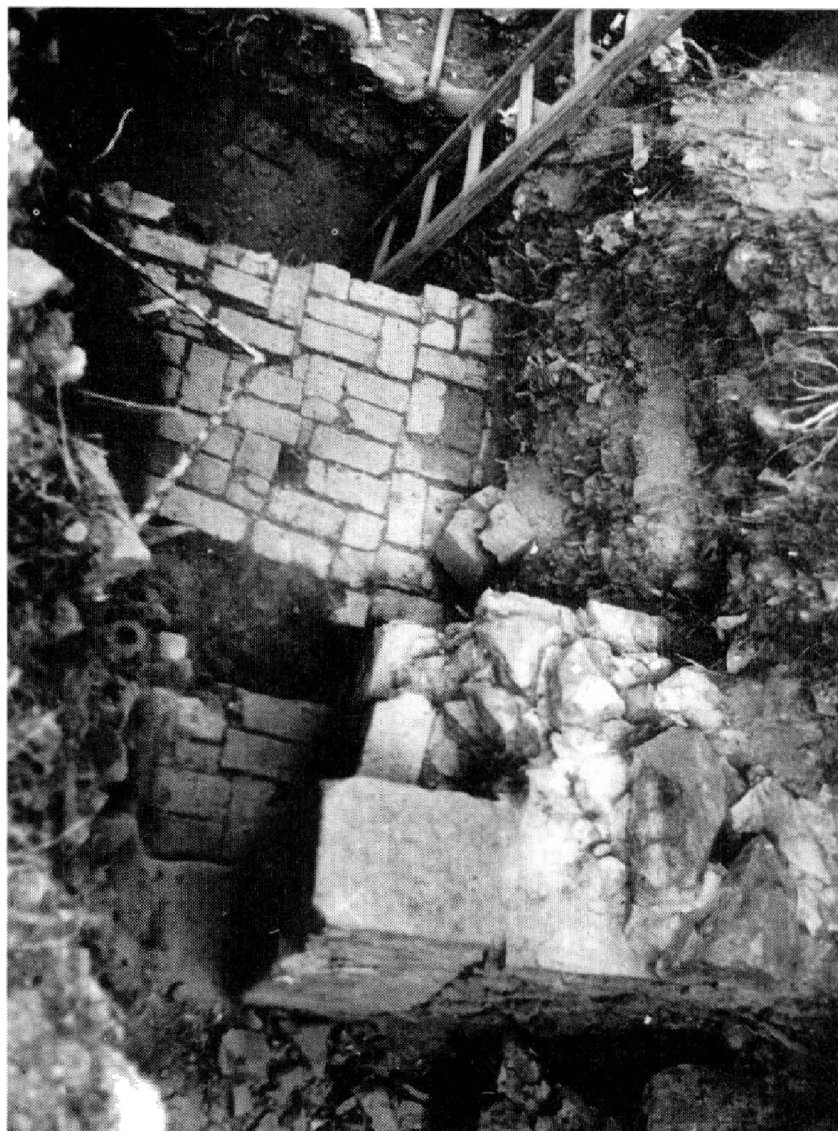
Obr. 10. Křivoklát hrad, okr. Rakovník. Odkrytá část nádvoří s portálem a cihlová dlažba interiéru budovy na západním václavském nádvoří. Foto autor.
