Týnec nad Sázavou, kostel sv. Šimona a Judy - nové nálezy při opravách

Týnec nad Sázavou, kostel sv. Šimona a Judy – nové nálezy při opravách

MICHAELA GLOSOVÁ

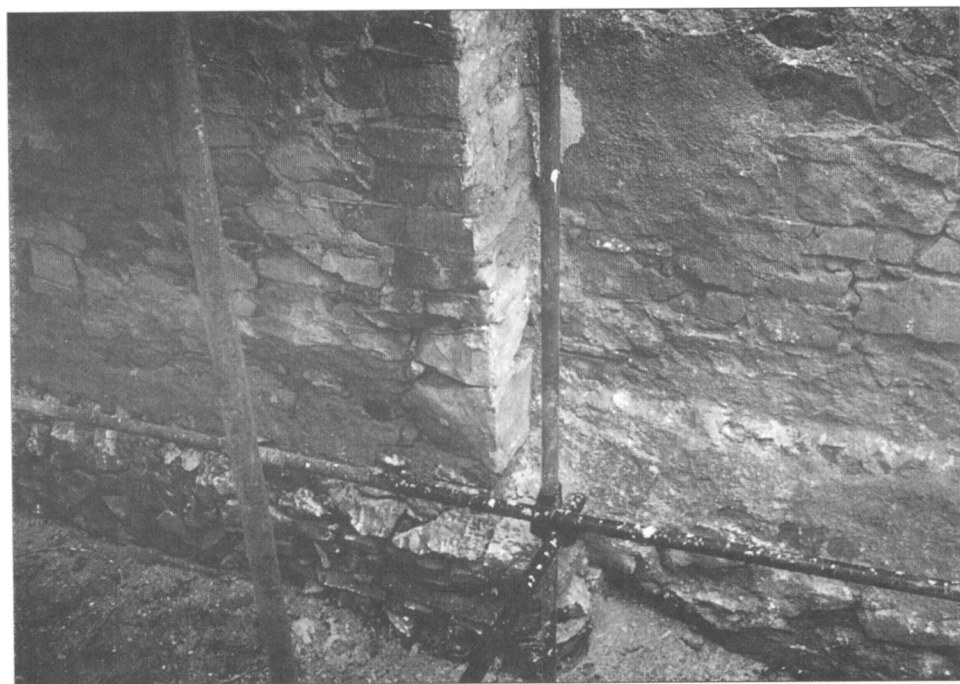
Obr. 5. Týnec nad Sázavou, kostel sv. Šimona a Judy, detail styku lodí (vlevo) a presbytáře. Foto M. Glosová, 1998.

Z průzkumu, prováděného při opravách vyplývá, že kostel prošel několika stavebními fázemi. Z doby vzniku kostela pochází zřejmě jeho obdélná loď, podoba původního presbytáře není známá. Také zazděná okna jsou gotická, jejich tvar (menší, širší, s půlkruhovým nebo lehce lomeným záklenkem) nasvědčuje však spíše období pozdní gotiky. Ze stejného období jako okna pochází patrně i severní – původní vchod do lodi s kamenným, vyžlabeným ostěním a segmentovým záklenkem. Při průzkumu, který byl prováděn nedestruktiv-
