# Výzkum středověké architektury na Zlínsku III.

JIŘÍ KOHOUTEK – ZDENĚK VÁCHA – RADIM VRLA

Příspěvek navazuje na dílčí studie, jež byly již na stránkách AH v předchozích dvou ročnících publikovány. Jde o součást průzkumu středověké architektury východomoravského regionu Zlínska, který, jak autoři doufají, bude završen katalogem.

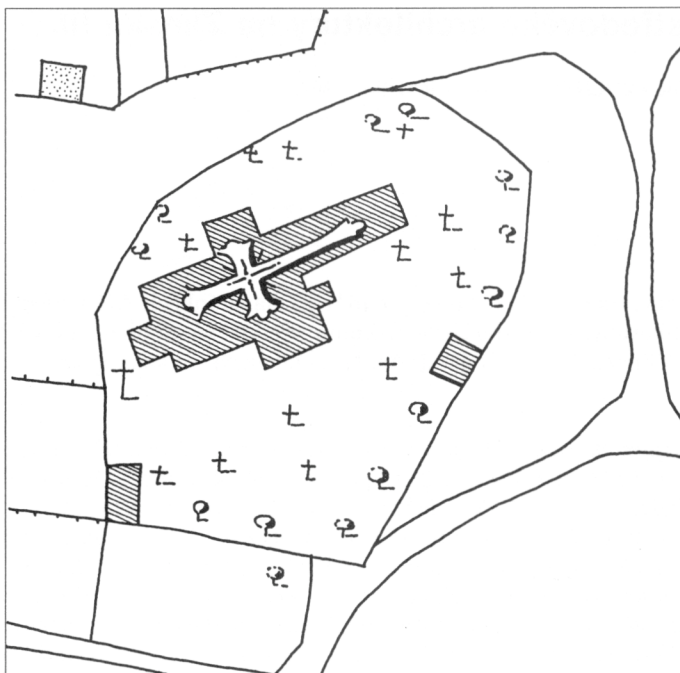
Obr. 1. Pozlovice – kostel sv. Martina; výřez z indikační skici z r. 1828 (pokud není uvedeno jinak. Kresby a fotografie Vrla 2003).

Dnešní farní kostel sv. Martina představuje hmotově i půdorysně zajímavou srostlicí (obr. 1), jejíž postupný stavební vývoj lze dnes vysledovat poměrně obtížně. Chrám sestává z obdélné lodi s bočními kaplemi (vše plochostropé), protáhlého, odsazeného presbytáře s přímým ukončením a navazující sakristií. Presbytář i sakristie jsou sklenuty valeně se styčnými výsečemi. Na východní straně je k lodi přisazena štíhlá pětipodlažní věž, v jižním koutě je mezi věží a loď vložena oblá hmota vřetenového schodiště.

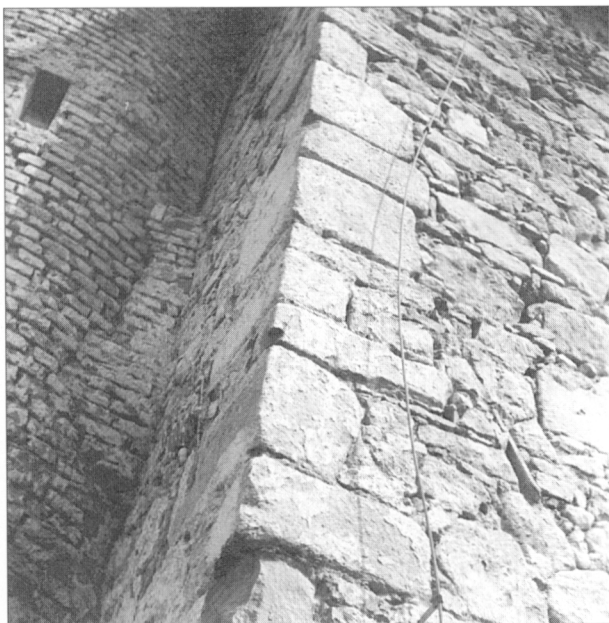
**Obr. 2.** Pozlovice – kostel sv. Martina; detail jižního nároží kostelní lodi s druhotně použitým gotickým článkem (čtvrtý kvádr odspodu), vlevo cihlové zdivo vřetenového schodiště (stav r. 1985).

Sledovanou situaci lze zhodnotit takto: Do středověkého období lze s jistotou řadit pouze opracované kamenné články, které byly zřejmě druhotně osazeny do dnešní stavby; u ostění věžních okének je, vzhledem k jejich profilaci, tato situace rovněž pravděpodobná, jejich ostění s vysoko nasazeným subtilním okosením svědčí o pozdním vzniku, snad až na samém závěru gotického slohu. Hypoteticky lze uvažovat též o středověkém původu zdiva (resp. částí zdiva) chrámové lodi. Převážnou část dochovaných konstrukcí chrámu lze však spojit až s rozsáhlou stavební činností 17. a 18. století.

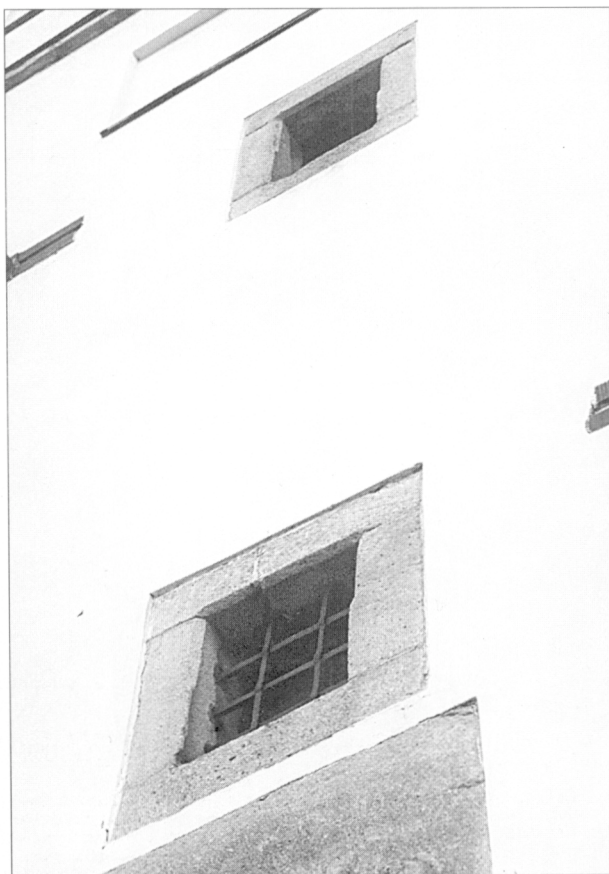
**Obr. 3.** Pozlovice – kostel sv. Martina; okénka s kamenným ostěním v západním průčelí věže.

vebních fází. V západním průčelí věže je nad vstupem osazena erbovní deska s aliančními znaky Pavla Serényiho (držel panství v letech 1629–67) a Kláry Trstanské, výše nad ní se nachází trojice okének vybavených kamenným ostěním s velmi subtilním okosením, jež sahá asi jen do poloviny jeho výšky (obr. 3). Jejich vnitřní špalety se záklenkem jsou vyzděny převážně z cihel formátu 8×28×14 cm. Stěny interiéru 3. a 4. NP věže jsou opatřeny hrubou omítkou, která zcela nekryje čela kamenů. Zevnitř věže není patrný žádný ústupek v síle zdiva, stěny v úrovni dřevěných etáží působí jednotlým dojmem – zdivo je převážně kamenné s cihlami ve špaletách a záklencích otvorů. Plášť zmíněného vřetenového schodiště je kompletně vyzděn z cihel.

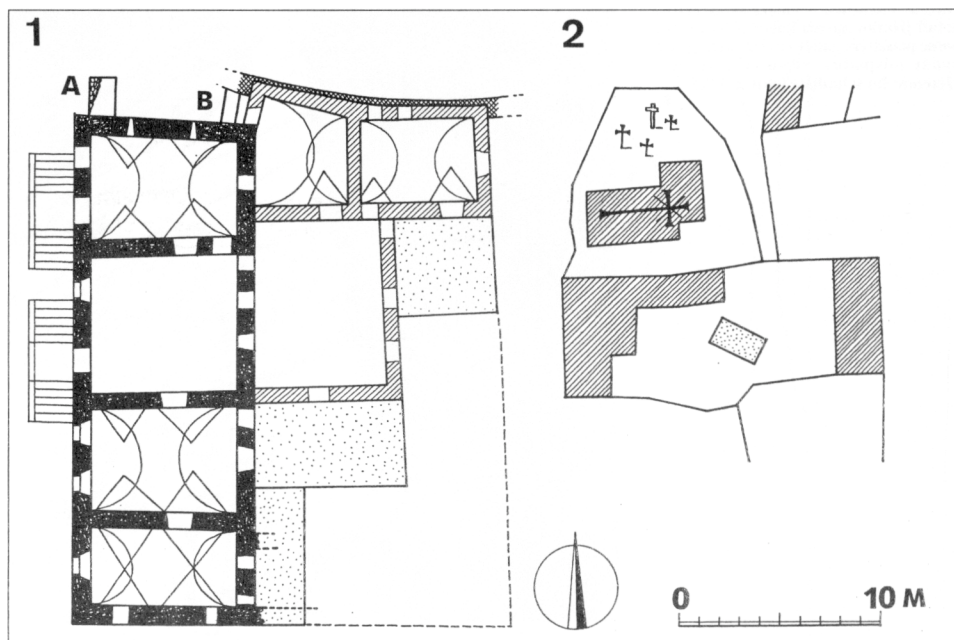
Obr. 4. Tlumačov: 1 – Panský dům, půdorys v úrovni přízemí s orientačním vyznačením předpokládaného stáří zděných konstrukcí; křížem šrafováno – starší ohradní zeď hřbitova, zrněně – konec 15. století (?), šrafovaně – 2. polovina 16. století, tečkovaně – mladší přístavby; přerušovanou čarou vyznačen předpokládaný rozsah tvrze do počátku 17. století; A, B – poloha archeologických sond; 2 – výřez z indikační skici (1830), nahoře kostel sv. Martina, dole Panský dům.

Dominantu historického jádra obce tvoří stavby farního kostela sv. Martina, tzv. Panského domu a barokní fary. První dva jmenované objekty jsou i předmětem našeho zájmu (obr. 4/2).

Jižně od farního kostela se nachází poměrně složitý stavební organismus „Panského domu“, který prošel v 90. letech 20. století rozsáhlou stavební obnovou. V jejím rámci zde byla v letech 1990/91 proveden dílčí stavebně-historický průzkum<sup>1</sup> a následná archeologická sondáž. Základem dispozice domu jsou dvě navzájem kolmá křídla, v místě jejichž styku je vklíněn další, větším dílem podsklepený trakt (obr. 4/1). Dominantu jinak přízem-

V roce 1991 proběhla již zmíněná archeologická sondáž vně severní strany západního křídla Panského domu (srov. obr. 4/1). Byly zde položeny 2 sondy, první při severozápadním nároží stavby (sonda A), druhá při styku západního a severního křídla (sonda B). V sondě A se podařilo zachytit základy zdiva z lomového kamene (výška dochované partie byla cca 40 cm), vybiňajícího zpod severozápadního nároží objektu (obr. 7). Zdivo nemělo zachovaný líc a jeho tloušťku nebylo možno zjistit. Koruna zdiva byla překryta kulturní vrstvou z konce 14. a průběhu 15. století, do této vrstvy byly zapuštěny kostrové pohřby, související zřejmě s rozšiřováním hřbitova kolem sousedního kostela sv. Martina (obr. 8). Celou situaci překrývaly vrstvy s nálezy ze 16. a 17. století, s nimiž souvisely i pozůstatky mladší stavby z nepálených cihel (Kohoutek 1993, 91).

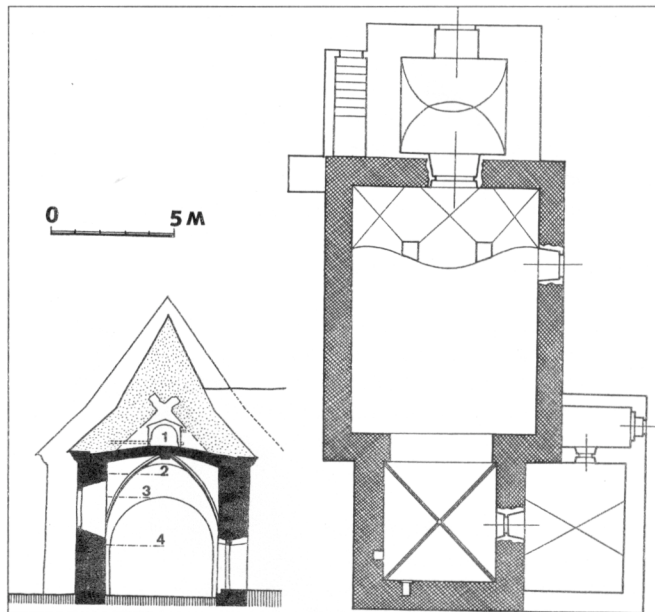
Obr. 5. Tlumačov – kostel sv. Martina; vlevo – svislý řez vedený příčnou osou presbytáře; 1 – průchod ve východním štítu lodi (přerušovanou čarou zaznačena poloha kapsy po závoře, nad průchodem vyznačen obrys staré střešní konstrukce, tečkovaná plocha exteriérových omítek v prostoru krovu); 2 – horní úroveň záklenku hrotitého okna; 3 – vrchol starší klenby (dle situace na jižní stěně presbytáře); 4 – úroveň parapetu staršího okna; vpravo – půdorys s vyznačením středověkých konstrukcí (stáří opěrného pilíře u jihozápadního nároží lodi je v současné době nezjistitelné).

Zajímavá situace byla dokumentována v podkrovní, kde jsou přístupná zdiva obou štítů původní gotické lodi a rub žebrové klenby (vyzděné z cihel formátu 6×10/??×23 cm). Na východním průčelí V štítu je zachována původní exteriérová omítka (dvouvrstvá, horní hlazená ocelí), v níž je zachován otisk zřejmě původní střešní konstrukce presbytáře (obr. 5). Plochy střeš se svažovaly pod úhlem cca 45°, otisky v omítce dovolují tvrzení, že krytinou byl šindel, přiložený těsně ke štítu a v doteku omazaný (otisky hran šindelů v omítce). Konstrukce krovu zřejmě nebyly do štítu kotveny. Nad úrovní předpokládaného hřebene jsou v horní vrstvě omítky zachovány též otisky výrazně přečnávajících konců krokví. Průchod ve východním štítu se k západu otevírá půlkruhově sklenutým lomovým ostěním, k východu je nad otvorem vylehčovací pas střešovitěho tvaru. Ve špaletách je dochována kapsa po zasouvací závoře, jejíž profil má cca 10/10 cm; v severní špaletě je kapsa mělká, na opačné straně je min. 160 cm hluboká. Existence kapsy závoře nasvědčuje

Zjištěné skutečnosti potvrzují, že kostel si i přes pozdější úpravy uchoval obvodové zdivo lodi, presbytáře i konstrukce střešních štítů nad východní a západní zdi lodi. Nalezená situace v podkroví je dokladem způsobu středověkého zastřešení presbytáře (výška hřebene, sklon, přesah krokví, střešní krytina), přičemž prostor nad presbytářem měl pravděpodobně, jak bylo řečeno, zvláštní funkci. Vzhledem k výškovým poměrům (malé vzdálenosti mezi rubem zachované klenby a stopami hřebene krovu) a též k viditelným stopám oblouku zaklenutí v interiéru svatyně (zejména na jižní stěně), je nutné uvažovat o dodatečném vložení stávající klenby presbytáře, jejíž výškové umístění zřejmě znemožnilo původní využití půdního prostoru. Stejný předpoklad o druhotném vložení klenby byl již vysloven na základě zjištění v průběhu restaurování nástěnných maleb svatyně v letech 1969–70 (Benedík–Růžička 1970, s.p.), v jehož protokolu je stáří maleb stěn se zpodobněním 12 apoštolů kladeno na přelom 13. a 14. století; gotická minuskula nápisů (jmen apoštolů), jež se částečně zachovaly, by spíše svědčila pro vznik hlouběji ve 14. století. V době vzniku maleb ještě tedy existovala předchozí klenba, což můžeme usuzovat i ze zmíněné linie hranice zachovaných maleb; nové – dnešní zaklenutí (s renesanční malbou) je tedy mladší. Jednoduchý klínový profil žebra a jehlancová konzola však nevylučují starší původ a opětovné použití kamenných dílců při druhotném budování klenby s využitím obvodových zdí, které byly zvýšeny. Při zvyšování klenby došlo zřejmě i ke zvýšení triumfálního oblouku, jehož mírně hrotitý oblouk je dnes podezděn mladším, cihlovým pasem půlkruhového profilu (srov. Benedík–Růžička 1970, s.p.). V rámci zmíněných restaurátorských prací byly v jižní stěně presbytáře odkryty a analyticky přiznány stopy dvojice okenních otvorů, předcházejících dnešnímu, baroknímu (?). Za fragment nejstaršího okna můžeme považovat obrys parapetu úzkého okna pod stávajícím otvorem (obr. 5/4), pozdějšímu oknu, souvisejícímu se zvýšením klenby, náleží vrchol hrotitého záklenku (obr. 5/2) a fragment poškozeného kamenného ostění.

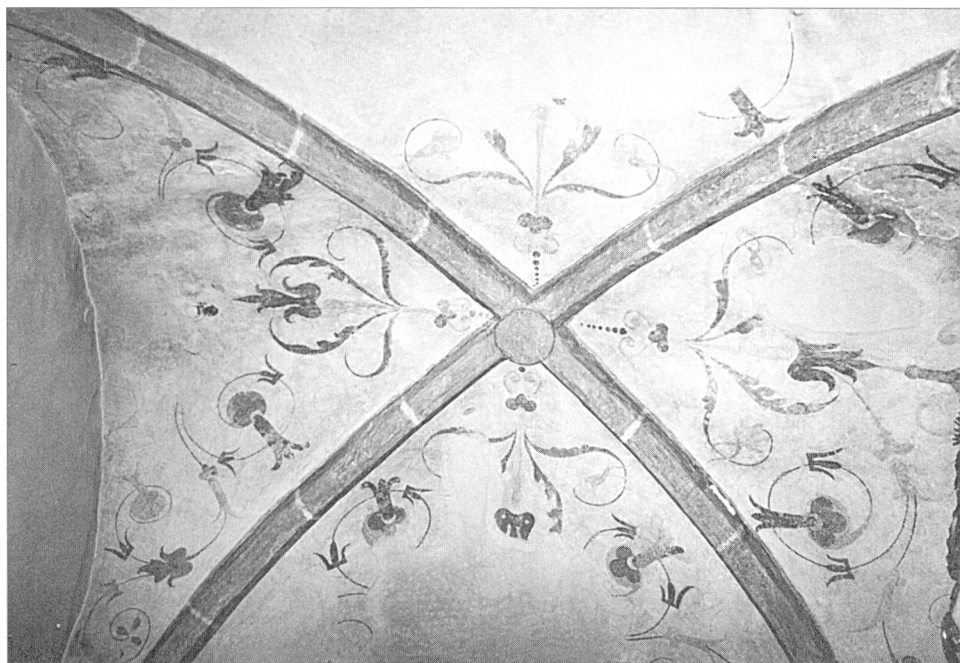
Obr. 6. Tlumačov – kostel sv. Martina; žebrová klenba presbytáře, pohled od západu.

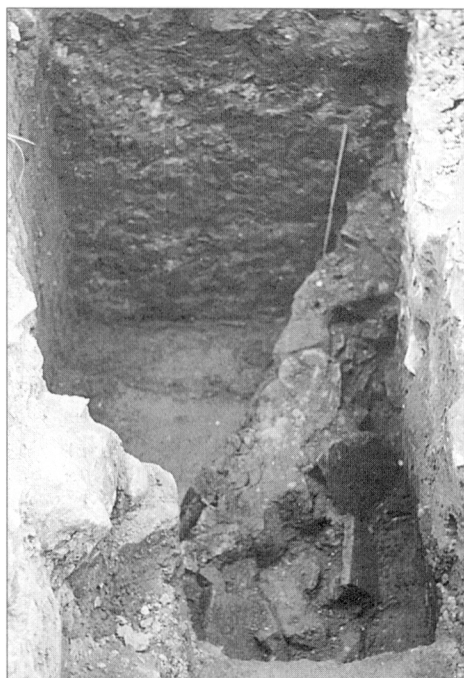
Obr. 7. Tlumačov – Panský dům; sonda A, napravo zbytek zdiva (foto: J. Kohoutek 1991).

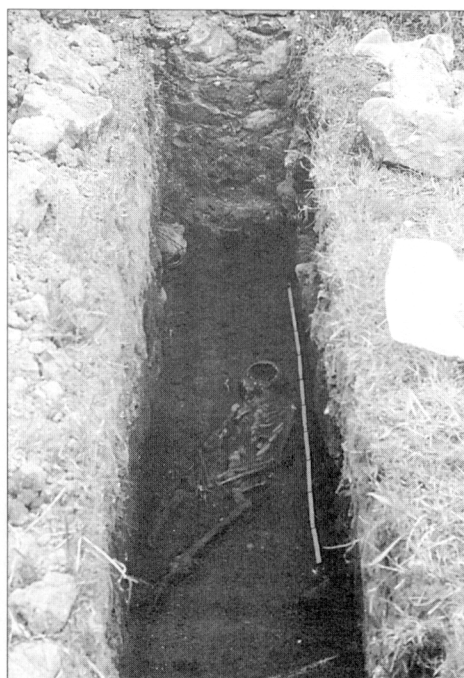
Obr. 8. Tlumačov – Panský dům; sonda B, v pozadí severní zeď západního paláce (foto: J. Kohoutek 1991).

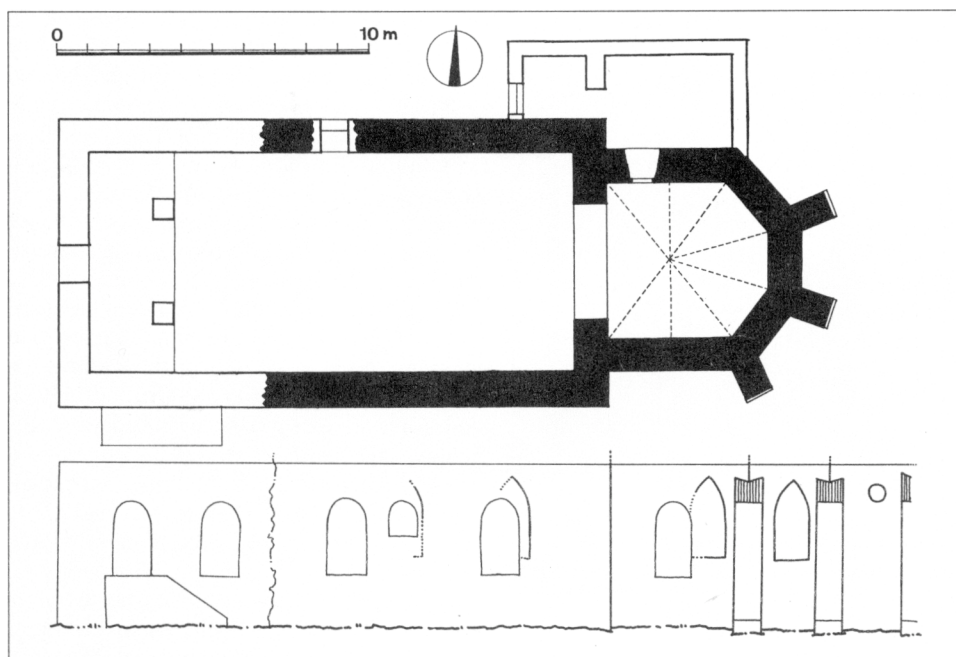
**Obr. 9.** Březnice – kostel sv. Bartoloměje; nahore – půdorys s vyznačením středověkého zdiva a rekonstrukcí klenebního obrazce nad presbytářem; dole – zjednodušený pohled na jižní fasádu lodi a část presbytáře se zákresem fragmentů gotických oken.

Cenným dokladem stavebního vývoje kostela je jednoduchá fotografická i kresebná dokumentace jižního průčelí objektu z roku 1978, kdy byly sejmuty vnější omítky (nesignovaná dokumentace je uložena na Obecním úřadě Březnice a obsahuje 4 fotografie a zaměření jižní fasády se zákresem náleží).<sup>2</sup> V obnaženém zdívu byly rozpoznány fragmenty 4 hrotitých, druhotně zazděných oken (srov. obr. 9). V jižní stěně lodi byly nalezeny fragmenty dvou okenních otvorů, které byly z větší části zničeny při pozdějších stavebních úpravách; východní bylo silně narušeno průrazem nynějšího, barokního (?) okna, západní okno bylo poškozeno vložním drobné, cihlami obložené niky, či okénka. Oproti tomu v jižní a jihovýchodní stěně presbytáře bylo možno sledovat téměř kompletní průběh vněj-

Souhrnně lze konstatovat, že středověké stavbě březnického chrámu náleží cca 110 cm silné kamenné zdivo presbytáře a podstatné části bočních zdí lodi prolomené původně lomeně sklenutými okny. Ke středověké výbavě dále náleží i kruhové okénko východní zdi svatyně. V místě dnešní novodobé sakristie stávala původní, gotická, o čemž svědčí sedlový portálek i absence nakoso osazeného opěrného pilíře svatyně. Pravděpodobně plochostropá loď (dlouhá minimálně 11 m) se do polygonálního presbytáře, sklenutého žebrovou klenbou, otevírala nepravidelně půlkruhovým vítězným obloukem. Z původního vybavení interiéru se v presbytáři zachoval zmíněný kamenný portálek a prostý výklenek JV stěny. Pro vznik stavby je vzhledem ke tvaroslovnému repertoáru, byť kusému, i historickým souvislostem, možné uvažovat o druhé polovině 15. století.

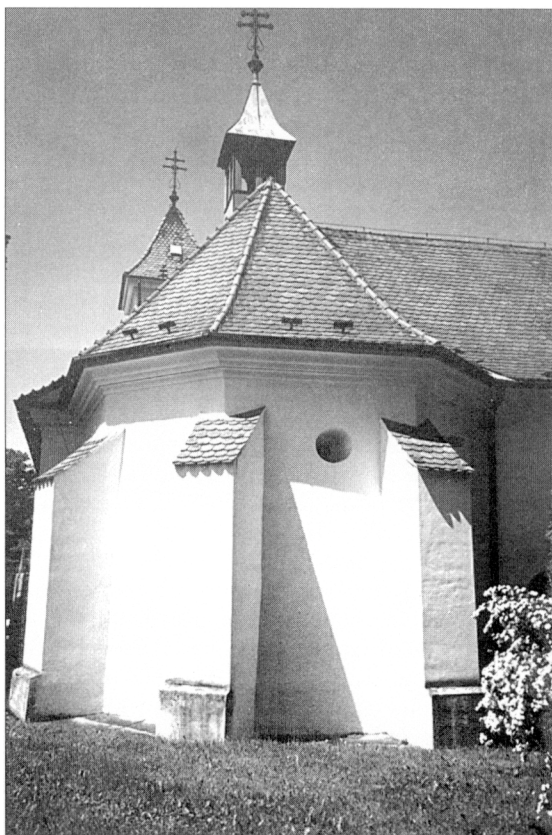
**Obr. 10.** Březnice – kostel sv. Bartoloměje; pohled od východu.

Kostel sv. Bartoloměje představuje dnes jednoduší orientovanou stavbu s hranolovou zvonící nad hlavním vstupem. Chrám je zakončen odsazeným, podélným presbytářem, jehož závěr je tvořen třemi stranami osmiúhelníka (obr. 9). Trojice nároží presbytáře je vzepřena prostými hranolovými diagonálními pilíři. Jejich koruna je ukončena pultovým sešíkmením, vnější stěny pilířů jsou nad terénem zesíleny nízkou trnoží. Severozápadní nároží presbytáře postrádá opěrný pilíř, místo něj zde navazuje poměrně subtilní zdivo dnešní patrové sakristie. Východní stěna presbytáře je v horní části prolomena drobným kruhovým otvorem s dovnitř nálevkovitě se zužujícími špaletami (obr. 10). Stěny stavby jsou zevně kryty novějšími omítkami.

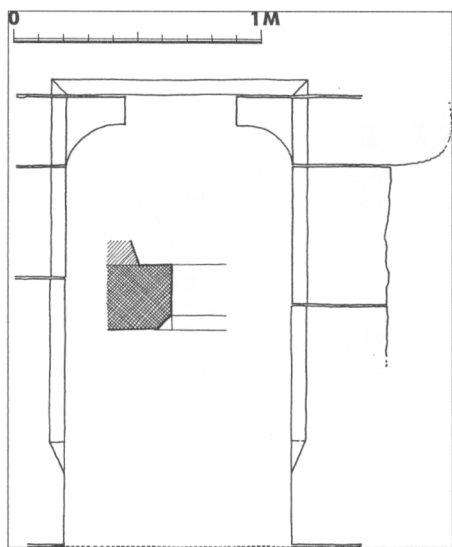
Obr. 11. Břežnice – kostel sv. Bartoloměje; zaměření gotického ostění vstupu do sakristie – pohled od jihu a profil.

vým ostěním sedlového typu s okosenou hranou (obr. 11). Pohledové plochy ostění nesou stopy druhotných úprav (tzv. pemrlování), na plochách skrytých pod největšími omítkami bylo možné zjistit přítomnost okrové líčky překryté líčkou bílou. Dle charakteru zdiva, jehož skladba bez znatelného přerušení doléhá až k ostění portálu, je zřejmé, že portál a S zeď presbytáře jsou dílem jedné stavební etapy.

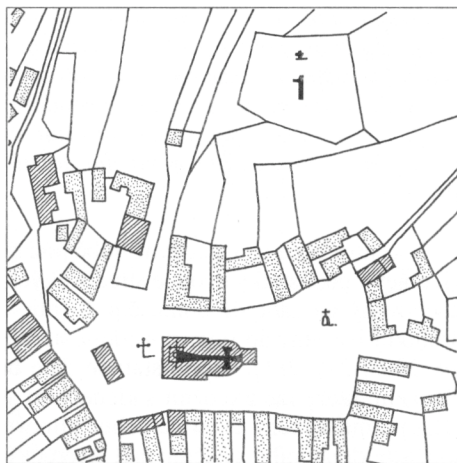
Obr. 12. Slušovice – výřez z indikační skici (1829); v ploše náměstí stávající kostel sv. Jana Nepomuckého, č. 1 označena plocha starého hřbitova, kde stával středověký kostel.

Původní středověký kostel stál na kopci mimo městečko, někde v místech dnešního hřbitova (obr. 12) a jeho konstrukce byly rozebrány letech 1813–1815 na stavbu nového chrámu, založeného uprostřed slušovického náměstí (Hurt 1985, 170/171). Rámcový obraz o tom, jak vypadala tato stavba před stržením, si můžeme učinit z kusých historických údajů a z popisu stavby z počátku 19. století, které shromáždil v zevrubné historické studii R. Hurt (Hurt 1985, 159–178). Zde se dovídáme o tom, že kostel byl za třicetileté války pravděpodobně poškozen, na přelomu 17. a 18. století přestavěn a rozšířen a že koncem 17. století byl v kostele zřízen nový, dřevěný kůr. Zvonice stála původně mimo kostel (zmínky 1671 a 1697) a teprve v letech 1731–1735 byla vystavěna nová, cca 18 m vysoká věž před západním průčelím. Z popisu stavby z období před jejím zbořením vyplývá, že se skládala ze zmíněné západní věže, obdélné lodi (cca 25×6–9,5 m), odsazeného presbytáře nespecifikovaného půdorysu (cca 7,5×6 m) a ze sakristie na jeho epištolní (jižní) straně (cca 3,8×2 m). Obdélná loď byla osvětlena z každé strany trojicí oválných oken, byla přístupná vchody od západu a jihu, měla dřevěný strop a byla vydlážděna plochými kameny. Presbytář byl zaklenut, osvětlovalo jej úzké podlouhlé okno, jeho podlaha byla o stupeň výše, než podlaha lodi, a byla tvořena tesanými čtvercovými kameny. Pod podlahou presbytáře se nacházela krypta přístupná vchodem v dlažbě před vítězným obloukem. Zásadním problémem starého slušovického kostela bylo jeho založení na nestabilním podloží. Toto vyvolalo potřebu výstavby, či zesilování opěrných pilířů kolem stavby a v závěru se stalo i důvodem její náhrady novostavbou. Stavba byla poškozena trhlinami a boční zeď lodi vykazovala zřetelný náklon. „Zdivo kostelní lodi bylo nutno ... uvnitř zase stále bít, protože bylo pro svůj mírnější sklon stále pokryto prachem.“ (Hurt 1985, 170).

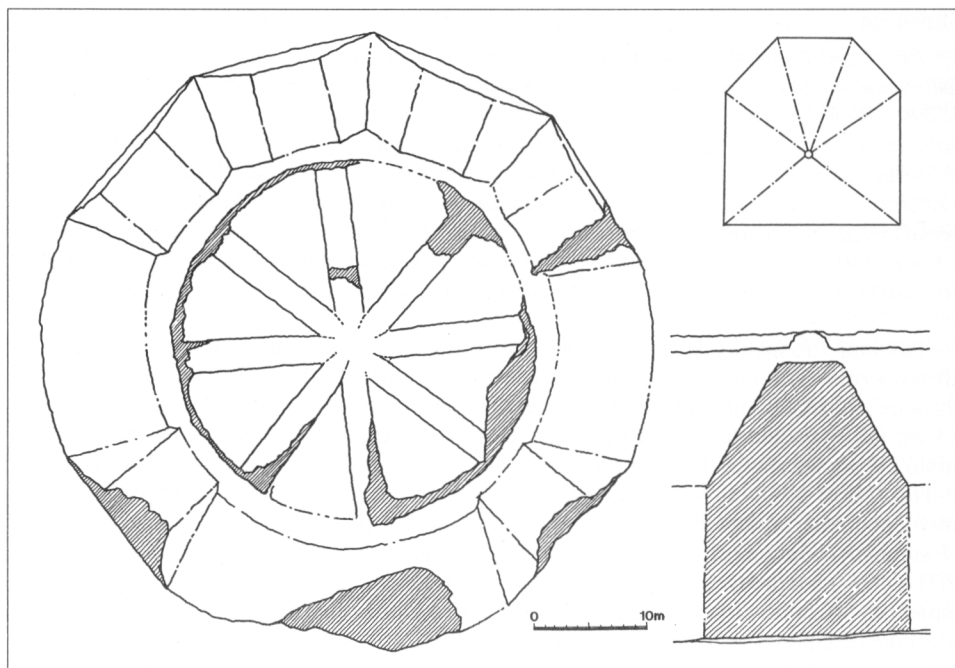
Obr. 13. Slušovice – zaměření klenebního svorníku, vpravo dole profil žebra, vpravo nahoře pokus o rekonstrukci klenebního obrazce a půdorysu presbytáře.

ose (srov. obr. 13). Vzhledem k použitému prvku osmicípé hvězdy, který lze ztotožnit s erbovním znamením Šternberků, můžeme předpokládat dobu vzniku dochovaného prvku v období konce 14. do počátku století následujícího. Absence dalších prvků architektonické výbavy zaniklého objektu nedovoluje zatím o stavbě činit žádné další závěry.

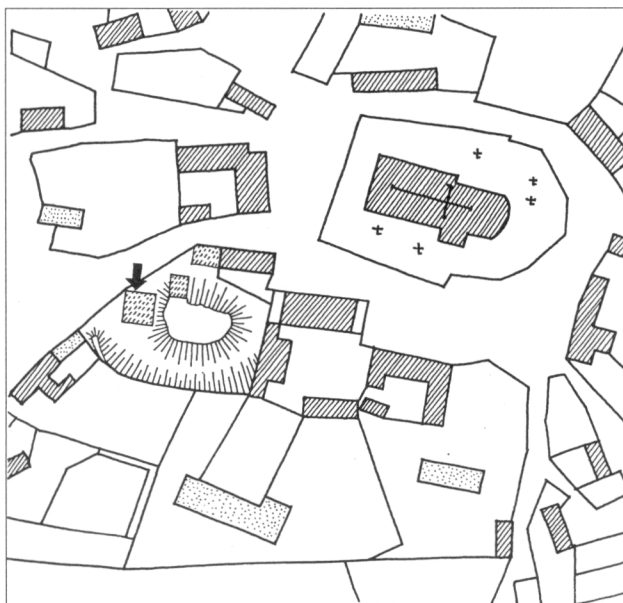
Obr. 14. Mysločovice – výřez z indikační skici (1829) se zákresem zbytků tvrziště (přetrhávané šrafované vyznačeny stávající objekty v areálu tvrziště), šipka označuje místo druhotného osazení gotického svorníku.

V centru obce se v nedávné době podařilo spoluautorovi této studie, Jiřímu Kohoutkovi, objevit pozůstatky dvojice středověkých staveb. Prvním z nich je terénní relikt tvrzště, dochovaný na zahradě domu č.p. 9 (obr. 14), druhý představuje architektonický článek druhotně osazený do zdiva novodobé stodoly na úpatí uvedeného tvrzště – obr. 15 (Kohoutek 2003, 276–281). V této stati se dále budeme zabývat pouze oním architektonickým článkem, který lze ztotožnit s klenebním svorníkem. Nese motiv čtyřlístu (stylizovaného kříže) a má výběhy čtveřice žebér klínového profilu v pravém úhlu. Fragment byl tedy součástí klenebního systému nad čtvercovým prostorem; vzhledem k půdorysnému řešení presbytářů nejbližších dochovaných gotických chrámů (Tečovice, Tlumačov) lze s jistotou pravděpodobností uvažovat o tom, že svorník pochází z klenby presbytáře zaniklého středověkého kostela, pro jehož vznik přichází nejspíše do úvahy ještě závěr 13. století.

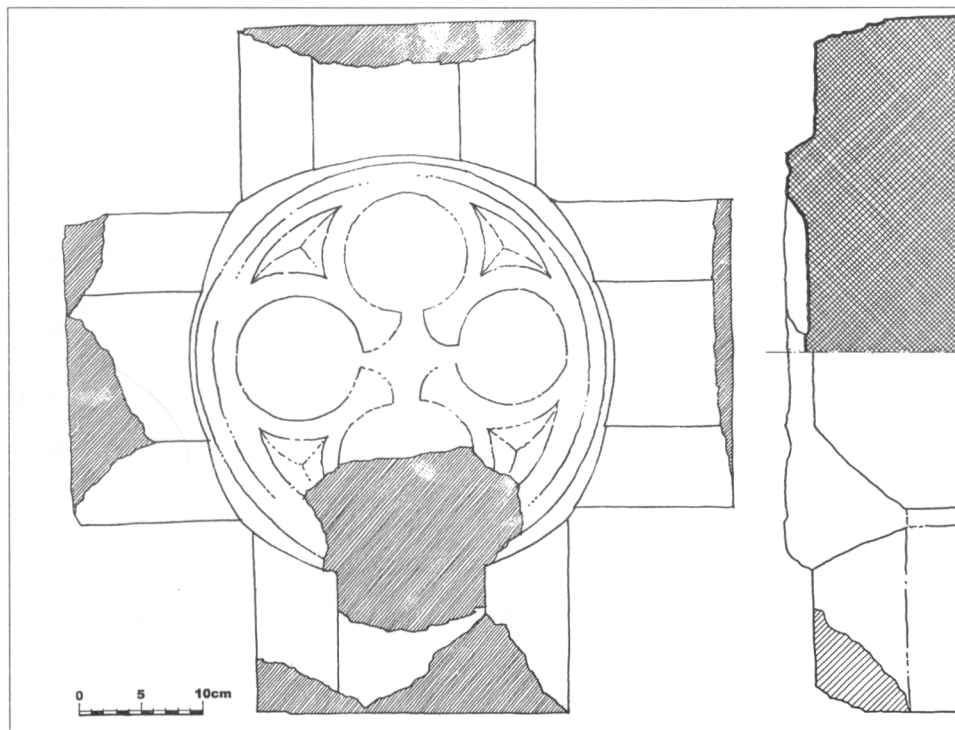
Obr. 15. Mysločovice – zaměření klenebního svorníku, vpravo svislý řez (nahore) a boční pohled (dole).
