**Architektura odhalená archeologickým výzkumem a problémy s její památkovou ochranou**

*Archaeologia historica*. 2005, vol. 30, iss. [1], pp. 29-46

# Architektura odhalená archeologickým výzkumem a problémy s její památkovou ochranou

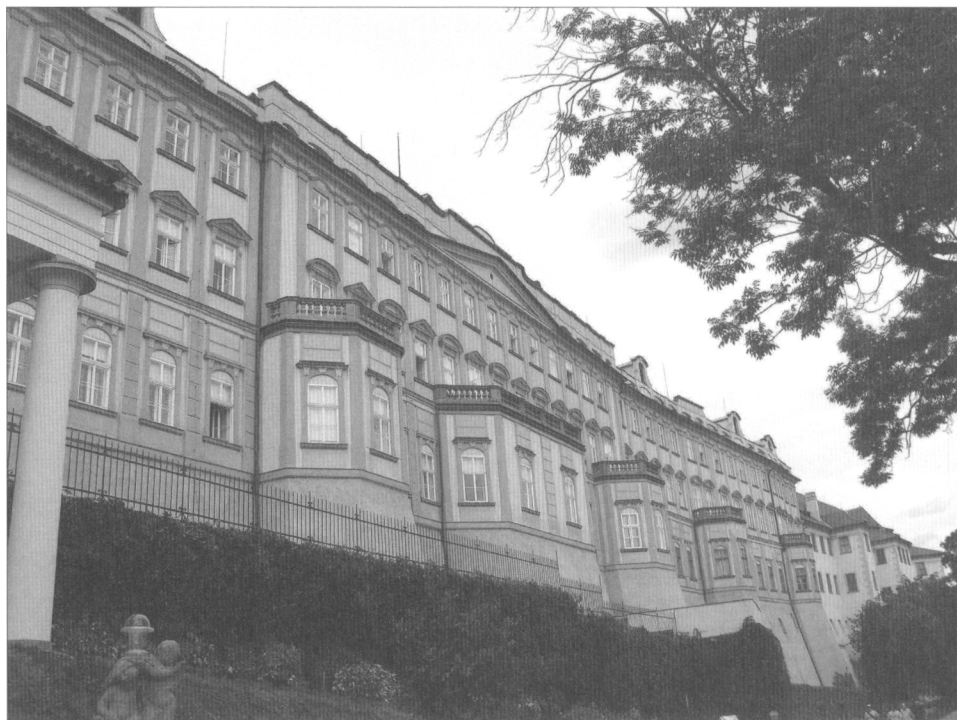
Obr. 1. Praha-Hrad, čp. 2/Tereziánský ústav šlechticů. Celkový pohled ze zahrady Na valech. Obr. 1–5 foto J. Frolík.

Bývalý tereziánský Ústav šlechtičen se svou zelenožlutou fasádou výrazně uplatňuje v siluetě Pražského hradu, kde zabírá téměř celou východní část (*obr. 1*). Donedávna byl místem na Hradě nejméně známým. Bránilo tomu využití budovy, tj. do roku 1918 vlastní ústav, který dal budově jméno (jakási internátní škola pro šlechtické dívky), pak ministerstvo vnitra a po druhé světové válce státní policie. Archeologové sem mohli proniknout jen ojedinelé. Poprvé v roce 1939, kdy probíhaly úpravy pro nacistické úřady a práce ve sklepích 2. suterénu byly využity k sondáži podél celé výšky románské hradby, která byla v těchto místech identifikována (*Borkovský 1941*). Další příležitost se naskytl až v roce 1987, kdy byl budován kolektor přes nejvýchodnější nádvoří. Tyto práce pak pokračovaly ještě v letech 1989 a 1990.

Das oben genannte Institut nimmt eine ausdrucksvolle Stellung in der Silhouette der Prager Burg. Es nimmt fast den ganzen östlichen Teil der Burg (Abb. 1). Die Archäologen kamen in dieses Institut zum erstenmal im Jahr 1939, wann die Bauarbeiten in den Kellern des 2. Souterrains stattgefunden haben. Man hat damals einige Sonden längs der ganzen Höhe der romanischen Mauer gelegt (Borkovský 1941). Weitere Gelegenheit kam erst im Jahr 1987 im Zusammenhang mit dem Ausbau eines Kollektors über den östlichsten Hofraum. Diese Arbeiten haben noch in den Jahren 1989 und 1990 fortgesetzt.

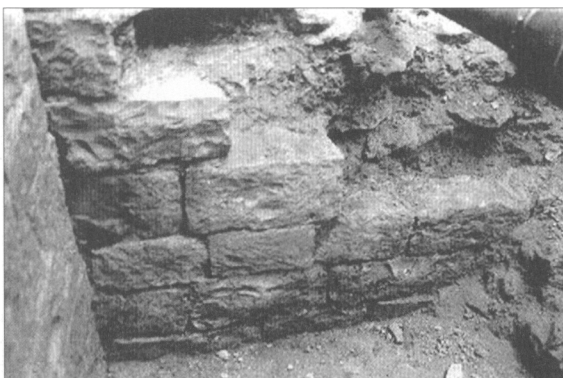
Archeologický výzkum především nalezl v místnostech přímo za závěrem kaple Všech svatých fragmenty rozsáhlejší románské budovy (obr. 2). Byla na spáru přizděna k románské hradbě. Z jejího půdorysu se dochovala část dvou místností, oddělených příčkou a fragment chodbičky vedoucí do východnější z těchto místností. V chodbičce se dochovaly části kamenného dveřního ostění. Celkový rozsah budovy zůstává nejasný, na straně západní i východní byly zjištěny mladší devastující terénní zásahy. Postavení stavby datujeme do pokročilého 12. století. Objekt zanikl v 15. století. Budova snad mohla souviset s kapitulou, která dočasně fungovala u kaple Všech Svatých v letech 1295–1300, ale chronologicky je starší. Existence budovy a její románské stáří vedly k dvojitmu přeprojektování trasy kolektoru, poslední kolize potrubí s románským zdívem byla vyřešena redukcí profilu kolektoru na příslušný počet průvrtů románskou zdí. Ostatní zdíva byla opět zasypána.

Obr. 2. Praha-Hrad, čp. 2/Tereziánský ústav šlechticů. Zdiva románského objektu v 1. suterénu západní části budovy. Pohled od jihu.

Die archäologische Erforschung hat vor allem in den Räumen direkt hinter dem Verschuß der Allerheiligen-Kapelle Fragmente eines ausgedehnten romanischen Gebäudes gefunden (Abb. 2). Es wurde mit einer Fuge zur romanischen Schanze zugemauert. Von seinem Grundriß wurde ein Teil von zwei Räumen, die durch eine Zwischenwand getrennt wurden, festgestellt. Ein schmaler Gang führte in den östlichen Raum. Im schmalen Gang waren Teile eines steinernen Türgewändes. Die Gesamtausdehnung des Gebäudes ist nicht klar. Man datiert den Ausbau des Gebäudes in das späte 12. Jh. Im 15. Jh. hat das Objekt nicht mehr existiert. Das romanische Alter des Gebäudes führte zum Doppelprojekt der Kollektortrasse. Die letzte Kolision der Rohrleitung mit der romanischen Mauer wurde durch die Profilreduktion des Kollektors auf bestimmte Zahl der Durchbohrungen durch die romanische Mauer gelöst. Die übrigen Mauern wurden zugeschüttet.

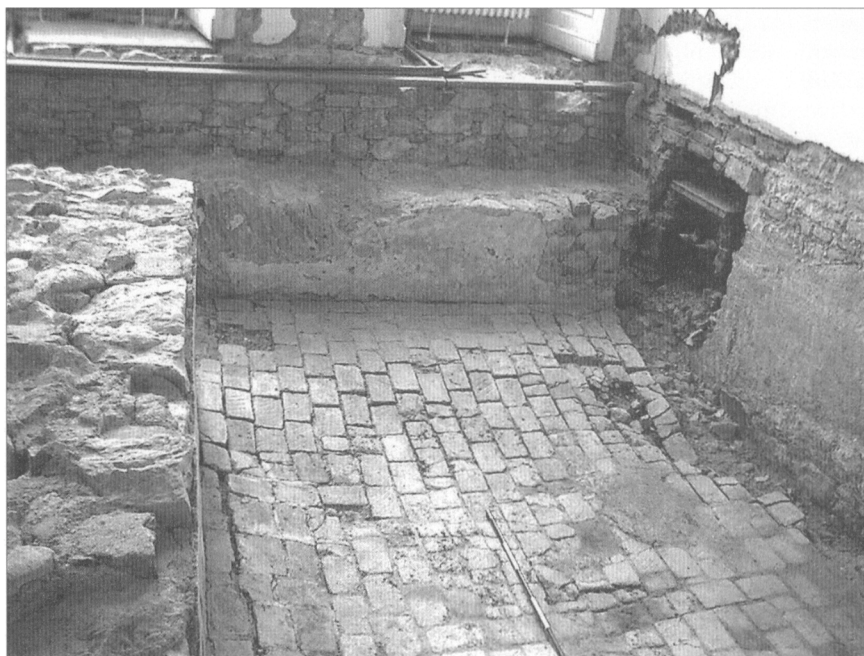
Jiný příklad ochrany představuje zaniklé jižní křídlo domu pánů ze Švamberka. Jeho západní křídlo z větší části stojí, v přízemí se dochoval v téměř intaktní podobě velký sál. Jižní křídlo, zahrnuté v pozdější podobě do rožmberské novostavby, je doloženo v plánové dokumentaci až do výstavby Ústavu šlechticů. Zčásti ho odhalil výzkum ve třech místnostech 1. suterénu. Zjištěny byly části dvou místností. Východněji položená tvořila jihovýchodní roh domu/paláce a známe její jižní část. Západním směrem přiléhala další místnost, jejíž podlaha byla asi 1,5 metru zahluobená (obr. 3). Dochovala se z ní jižní a východní zeď, kterou procházelo schodiště o třech stupních. Podlahu tvořily cihly, prosedající se přibližně uprostřed do starších situací. Stěny byly omítnuty kvalitní interiérovou omítkou a opatřeny bílým nátěrem. Od Rožmberského paláce oddělovala jižní křídlo Švamberského domu soutka, kterou probíhal cihlový kanál, odvádějící nečistoty. Dochovaná zdva datujeme do pokročilého 15. či počátku 16. století. Suterénní místnost byla překryta betonovým stropem a je zachována pod podlahou příslušné místnosti. Ostatní části jižního křídla byly zasypány.

**Obr. 3.** Praha-Hrad, čp. 2/Tereziánský ústav šlechticů. První suterén. Zaniklá místnost jižního křídla domu pánů z Vamberka. Pohled od severu.

Ein anderes Beispiel stellt das eingegangene Südflügel des Hauses der Herren von Schwamberg dar. Sein westliches Flügel steht teilweise bis heutzutage. Im Erdgeschoß ist ein großer Saal fast intakt geblieben. Das südliche Flügel ist in einer Plandokumentation bis zum Aufbau des Instituts der Adelligen erhalten. Die übrigen Teile des Südflügels wurden zugeschüttet.

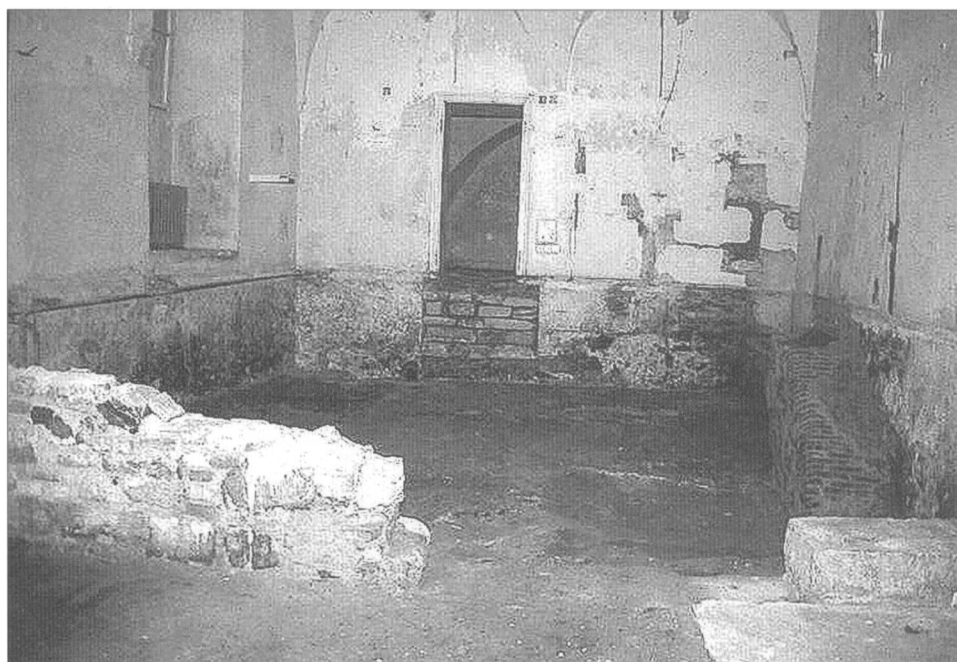
**Obr. 4.** Praha-Hrad, čp. 2/Tereziánský ústav šlechticů. Severovýchodní nárožní místnost původního Rožmberského paláce po odstranění novodobých násypů. Pohled od západu.

V místnostech severozápadního nároží byl skutečně odhalen až tereziánský stav, vzniklý dodatečným rozdělením staršího rožmberského sálu, několikrát upravovaný v 19. a 20. století. Zvyšování úrovní podlah překrylo starší situaci s překvapivě dobře dochovanými detaily (např. sokly kachlových kamen – obr. 5, původní omítky), takže po změně projektu budou zachovány a prezentovány veřejnosti.

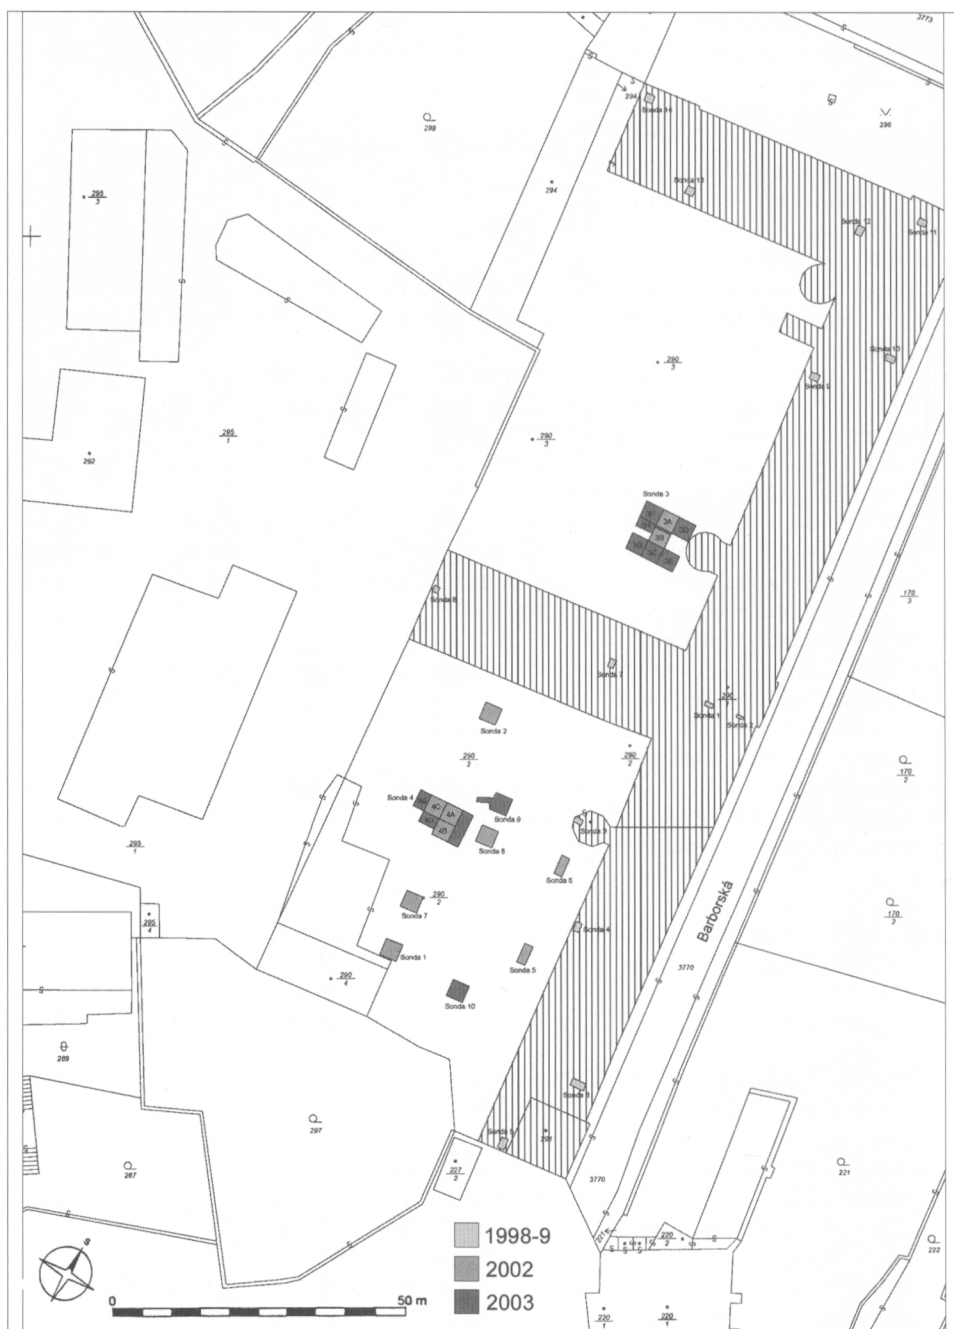
Obr. 10. Kutná Hora - Jezuitská kolej (čp. 51-53). Po jednotlivých letech vyznačené zkoumané archeologické sondy. Sestavila firma Milan Čermák.

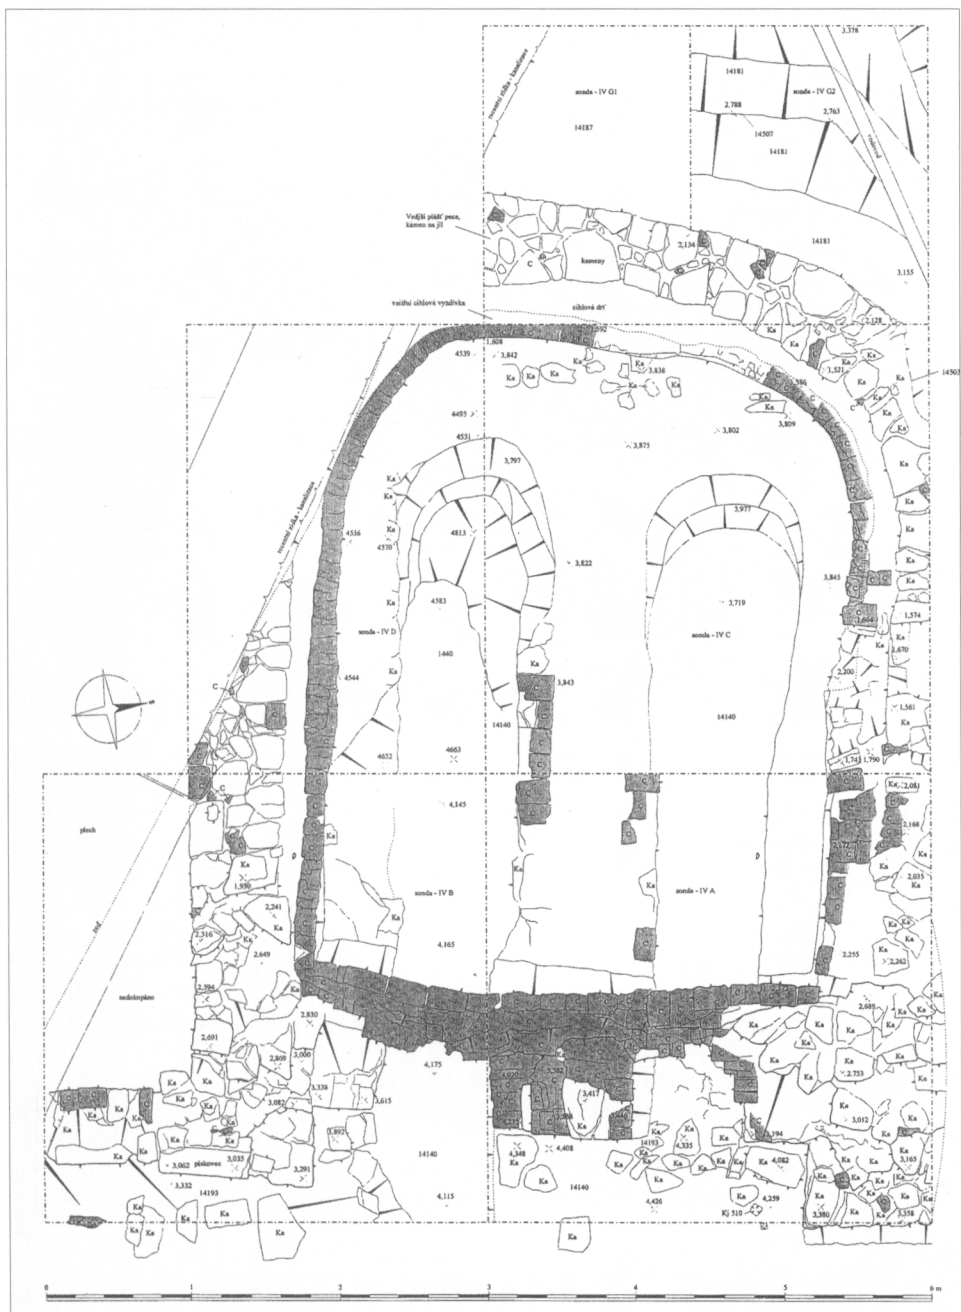
Zcela odlišná situace byla zaznamenána v sondě IV, kde byly zachyceny pozůstatky technického zařízení – pece na pálení vápna. Postupným rozšiřováním zkoumané plochy, v zimních měsících roku 2002 a na jaře 2003, se podařilo odkrýt celý vnitřní prostor výše zmíněného zařízení (*obr. 12*). Pec byla zasazena na hranu písčité pleistocénní terasy říčky Vrchlice. Půdorys pece má tvar podkovy široké cca 6 m a dlouhé cca 7 m. Plášť pece byl cihlový, spojovaný na maltu, ze třech stran zpevněný kamennou, lícovanou obezdívkou. Chod pece byl zajišťován dvěma asi 150 cm vysokými a 90 cm širokými sklenutými vchody, kdy tato jediná, vstupní strana postrádala kamennou obezdívku (*obr. 13*). Dolní partie většiny vnitřního pláště byla vyspravena pozdější cihlovou vyzdívkou, žárem dosud nedeformovanou, naopak v horní části byl povrch starších cihel žárem často až k nepoznání slinutý. Do jílové podlahy, vnitřního pecního prostoru, která byla částečně pokryta vápenatou krustou, byly zahlobbeny dva souběžné otopné kanály, které vpředu navazovaly na dva plnicí otvory a původně patrně sloužily k přívodu vzduchu do pece. Tyto kanály zasahovaly přibližně do tří čtvrtin vnitřního prostoru pece. Oba byly zcela zaplněné směsí propalného vápna a hlíny. Intenzivní provoz pece lze vyčíst z nalezené situace v předpecním prostoru, kde bylo zachyceno značné množství pravidelně se střídajících vápenatých a propalovaných vrstev. Z nalezeného vyplývá, že se jednalo o jednokomorovou pec s přímým ohřevem a odtahem spalin v zaniklé horní části. Jedná se o druh vápenice, ve které byly kusy vápence bezprostředně smíseny s topivem nebo byly uloženy ve vrstvách proložených vrstvami topiva. Takto řešená pec je spíše charakteristická pro starší období než 17. století.

Obr. 12. Kutná Hora - Jeziuitská kolej (čp. 51-53). Plán pece na pálení vápna. Sestavila firma Milan Čermák.

Na základě získaného materiálu není možné vyloučit ani skutečnost, že kromě pálení vápna mohla pec fungovat i na výrobu cihel. Provoz pece nepochybně souvisel s výstavbou Jezuitské koleje v poslední třetině 17. století. Po ukončení provozu byla pec v plném rozsahu zavezena a terén nad ní byl srovnán do výše okolní úrovně.

Ganz anders war die Situation in der Sonde IV, wo Reste eines Kalkofens festgestellt wurden. Durch die Verbreitung der Grabungsfläche ist es gelungen das ganze Areal des Kalkofens freizulegen (Abb. 12). Der Grundriß des Ofens hat eine hufeisenförmige Form (Breite 6 m, Länge 7 m). Der Ofenmantel war aus Ziegeln, die mit einem Mörtel verbunden wurden. Von drei Seiten wurde der Ofen durch eine Steinummauerung gefestigt. Der Ofenbetrieb wurde durch zwei 150 cm hohe und 90 cm breite gewölbte Eingänge gesichert. Diese einzige Zutrittseite hatte keine Steinummauerung. In den Lehmbo den des Ofensinnenraums wurden zwei parallele Beheizungskanäle eingetieft, die vorne auf zwei Füllungs-löcher angebunden wurden und ursprünglich haben zur Luftführung in den Ofen gedient. Aufgrund der Fundsituation war der Betrieb des Ofens sehr intensiv. Es handelt sich um einen Einkammerofen mit der direkten Beheizung und mit dem Abzug der Verbrennungsstoffe. Es war eine Kalkbrennerei, in der die Kalkstücke unmittelbar mit dem Brennmaterial gemischt wurden. Dieser Kalkofentyp ist für die ältere Periode als für das 17. Jh. charakteristisch. Die Kalkbrennerei diente beim Aufbau des Jesuitenheimes und nach dem Abbau wurde sie zugeschüttet.

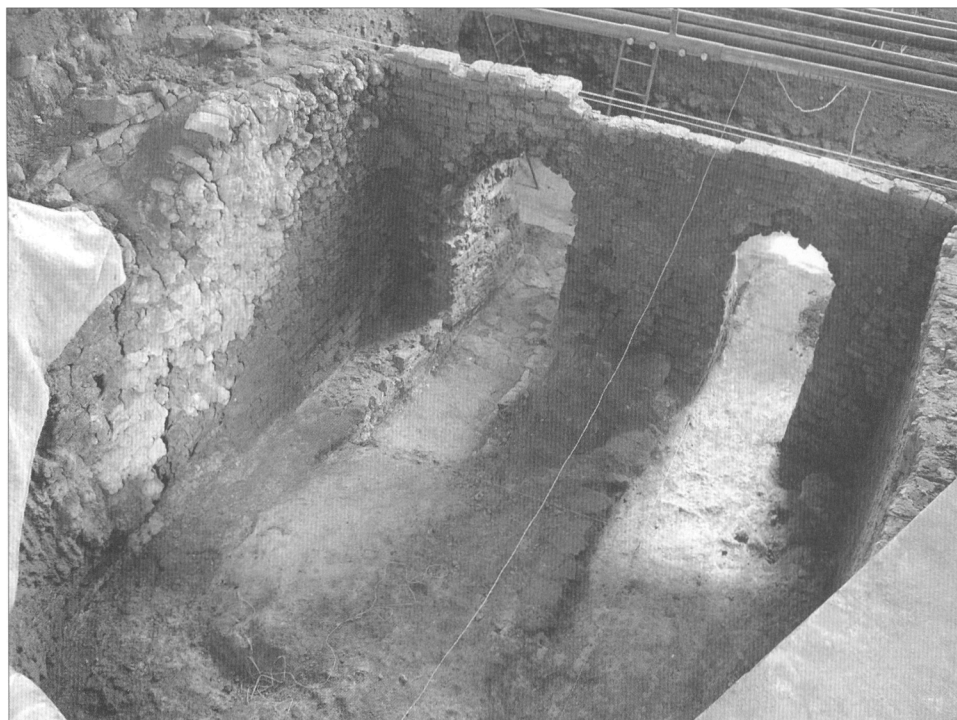
Obr. 13. Kutná Hora - Jezuitská kolej (čp. 51-53). Foto pece na pálení vápna, pohled do interiéru. Foto J. Frolík.

Nález takto dochované pece je na našem území unikátní, nejbližší analogie jsou známy z Bavorska a ze Švýcarska. Na základě této skutečnosti byla svolána odborná komise, která doporučila konzervaci pece a její následné zpřístupnění veřejnosti jako technickou památku. Doporučení této komise byla vlastníkem Jezuitské koleje (Muzeum českého výtvarného umění) akceptována. Limitujícím faktorem byl fakt, že konzervace narušených cihlových zdí se musela odehrát do zimy roku 2003, jinak jim hrozil definitivní zánik. V krátké době se podařilo s přispěním středočeského Krajského úřadu získat příslušnou finanční částku a na konci roku 2003 proběhla prvotní odborná konzervace objektu (*Mjartan 2003*).
