Výzkum hradu Zlenice v souvislosti s jeho památkovými úpravami a prezentací

Archaeologia historica. 2005, vol. 30, iss. [1], pp. 167-181

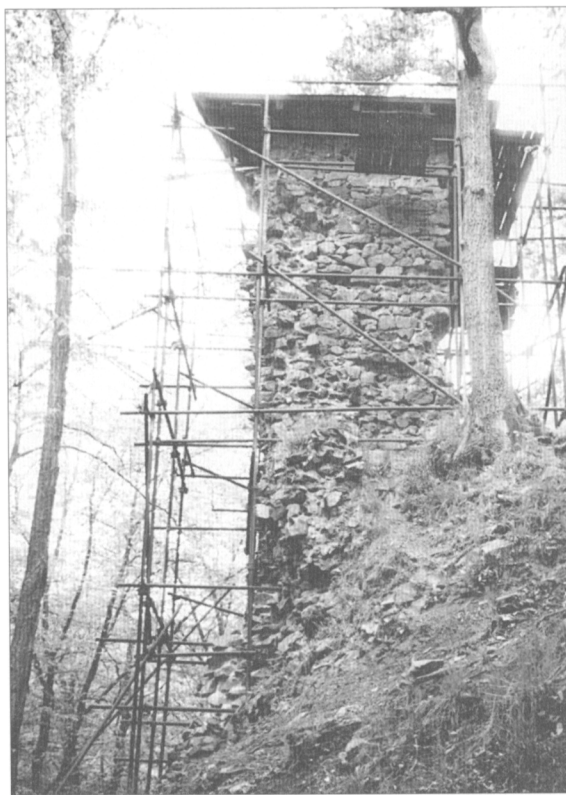
Obr. 3. Zlenice hrad, k. ú. Senohraby, okr. Praha-východ. Pohled od jihovýchodu na před obvodovou hradbu mírně předstupující branskou věž v průběhu její rekonstrukce. Foto T. Durdík.

Archeologickým výzkumem bylo poznáno v úplnosti komunikační schéma hradního jádra a toto schéma bude dále respektováno i v rámci zamýšlených památkových úprav (doposud proběhlo pouze zajištění a zastřešení torza první brány a zajištění severozápadního úseku na ni navazující hradby – obr. 3 a 5).

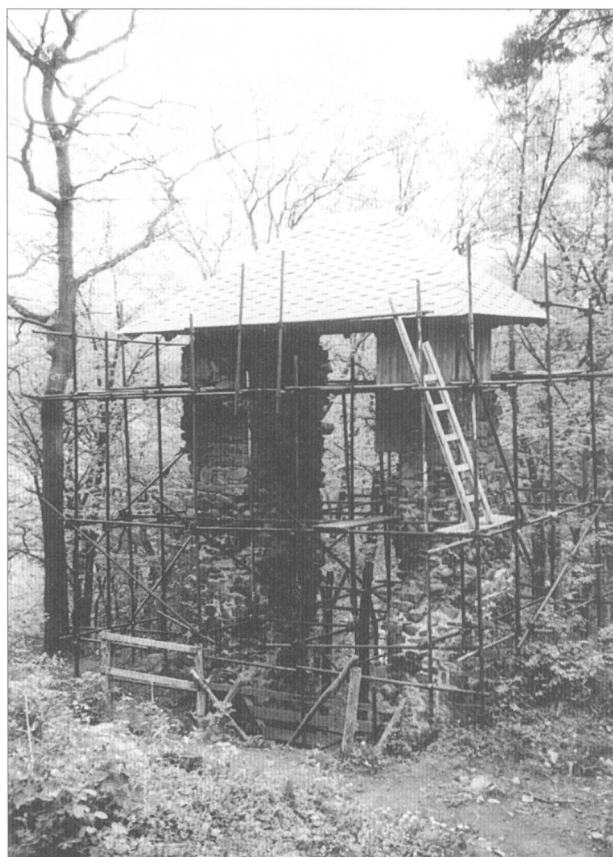
Obr. 5. Zlenice hrad, k. ú. Senohraby, okr. Praha-východ. Pohled z prostoru druhé brány na subtilní první branskou věž do jádra hradu v průběhu její rekonstrukce. Do tohoto prostoru stoupala severoseverovýchodním směrem přístupová komunikace. Foto T. Durdík.

k severozápadu a poté do vnitřního hradu vstoupit podél severozápadní strany velké věže (obr. 5). Zde se skutečně nachází komunikačně využitelný volný prostor mezi zmíněným donjonem a severozápadní budovou. Z druhé brány jádra bylo před zahájením sondáže patrné pouze pravouhlé západní nároží. Sondou položenou v těchto místech se podařilo odkrýt čelní zeď brány i její oble vyzdění jižní nároží. Brána mírně předstupovala před čelo velké věže. Bylo však zjištěno, že dnešní úroveň terénu leží již pod prahem portálu brány, z něhož se tak nic nezachovalo. Výškový rozdíl mezi ním a prostorem za první branou musel být nejspíše překonán pomocí dřevěné rampové konstrukce.

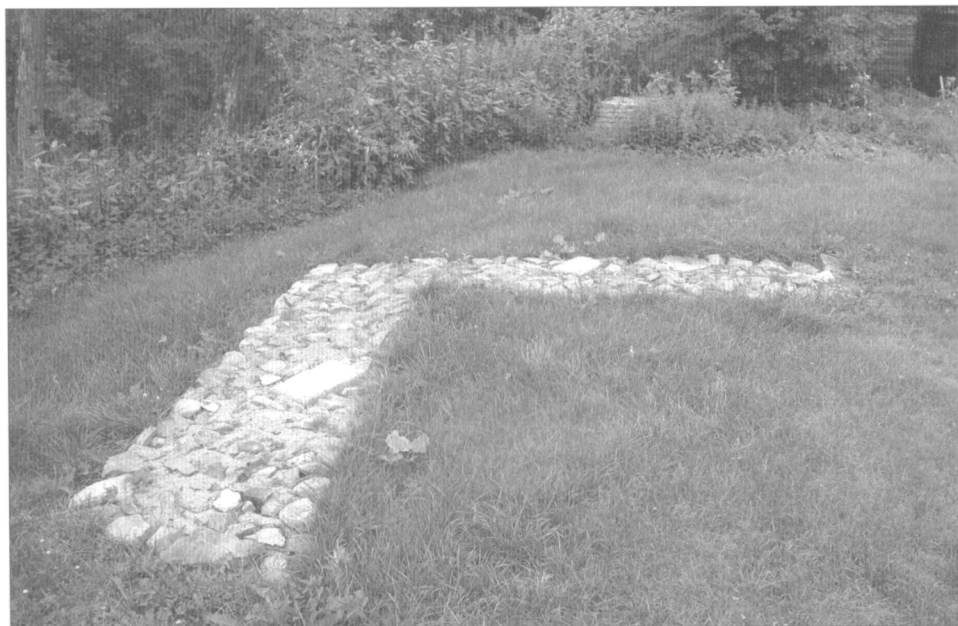
Obr. 11. Zlenice plovárna, k. ú. Senohraby, okr. Praha-východ. Rekonstrukce jedné ze středověkých fází - nároží zachyceného zaniklého objektu s přiznáním průběhu zaniklých lázeňských kabin (recentní tvárnice nesoucí dřevěný rošt zaniklého křídla kabin). Foto P. Jufina.

11. Zlenice Schwimmbad, Katastergebiet Senohraby, Bez. Prag-Osten. Rekonstruktion einer der mittelalterlichen Phasen – Ecke des festgestellten eingegangenen Objekts mit dem Verlauf der eingegangenen Badekabinen (Der rezente Formziegel). Foto P. Jufina.
