Chebský hrad, prezentace objeveného

Archaeologia historica. 2005, vol. 30, iss. [1], pp. 183-189

PAVEL ŠEBESTA

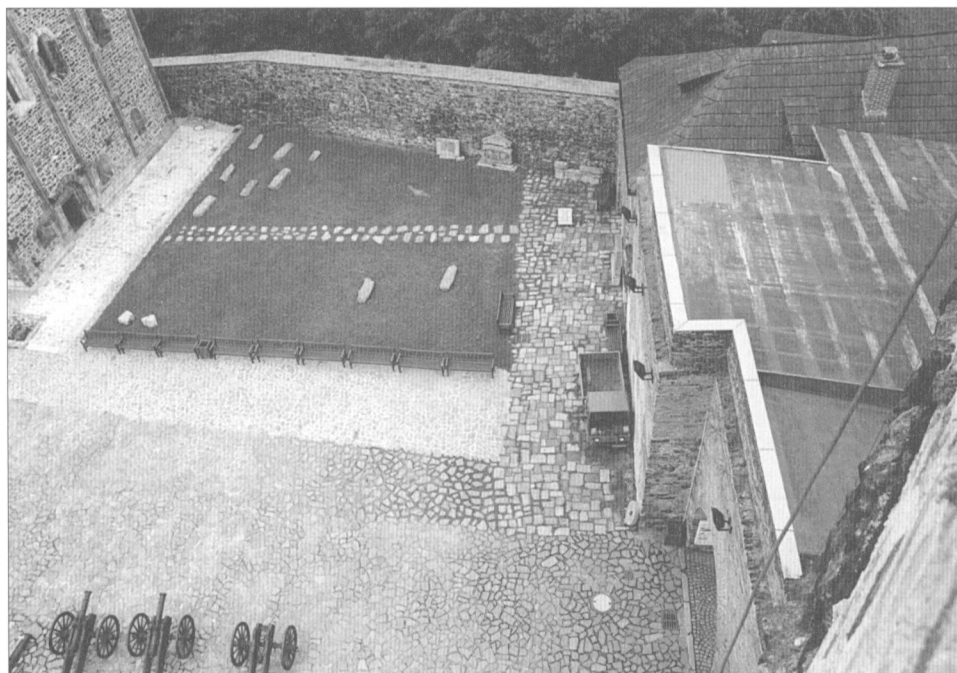
Obr. 4. Slovanské náhrobky rozmístěné na ploše pohřebiště v místě nálezů.

Nejjednodušší a nejděčnější je prezentace nálezů movitých. Ty se prostě po konzervaci nechají vystavit v muzejní expozici. Hlavní nebezpečí, které hrozí, je krádež, rozpad, nebo jiný způsob ztráty originálu. Do této skupiny patří ovšem také trochu větší nálezy kamenných artefaktů, jako jsou stavební články nebo náhrobní kameny. Šest kamenných desek, vyzvednutých ze slovanského pohřebiště v blízkosti kaple v roce 1911, opřel Jonas o východní hradbu, kde však po letech zarostly plevelnými dřevinami. Otvorem kamenného kouřovodu ze štaufské udírny prorostl černý bez tak, že musel být uříznut, aby se dalo s kamenem manipulovat. Dnes je vystaven v archeologické expozici vedle žulového překladu románského okna, který vyzvedli v roce 1998 za kaplí z hloubky údajně 2,5 m dělníci stavební firmy při úpravě kanálu týden po skončení archeologického výzkumu. Všechny slovanské náhrobky jsou dnes položeny na místě svého nálezu, dva jsou prezentovány od roku 2000 přímo in situ u JZ nároží kaple ve zděné jámě, jediný mramorový je v expozici.

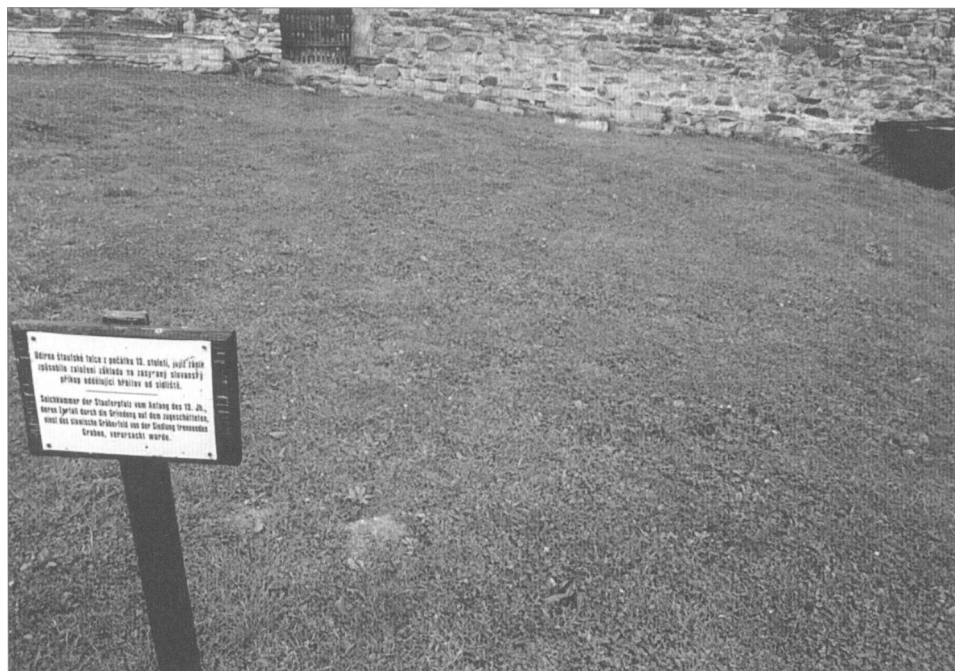
Obr. 7. Tato prezentace štaufské udírny vzbuzuje podle projektantky u návštěvníků lepší představu o původním vzhledu a funkci objektu.

Ad 3. V prostoru před palácem byl nalezen kamenný základ čtvercového stavení 4×4 m s prodlouženou čelní stěnou. Nelogičnost tohoto objektu vedla architekta Jonase k domněnce, že to bylo snad vězení. Na povrchu destrukce našel Jonas kamenný kouřovod, podle kterého považuje Buberl (1942) objekt za kalefaktorium neboli otopné zařízení, leč příliš vzdálené od paláce. Nový výzkum v roce 1998 však ukázal, že se jedná nejspíš o kuchyň či udírnu. Uprostřed zaklenuté místnosti 2,5×3 m je ohniště s množstvím zvířecích kostí a spáleného dřeva, nad kterým byly příčné trámy. Pod zřícenou valenou klenbou i ve vyhrabaném popelu před vstupem se nacházelo množství keramických střepů z 12. a počátku 13. století. To znamená, že stavba je současná s palácem a byla postavena z kamene, vytěženého ze zbořených zdí předštaufského hradu, jehož hradba je v těsném sousedství v negativu. Ve třech rozích jsou zachovalé otvory po zazděných dřevěných sloupech, nesoucích prejzovou střechu, což je velice zajímavý stavebně konstrukční prvek. Zánik tohoto domu způsobila špatná statika. Východní polovina stavby byla založena na zasypaném hradištním příkopu. Při sesedání zeminy se dům zlomil, klenba se zborčila a k obnově již nedošlo. V roce 2001 byla štaufská udírna zasypaná a s ní všechny stavební relikty před palácem s odůvodněním, že normální návštěvník si podle zbytků stavby stejně neumí představit, jak taková udírna vypadala.
