**Nové poznatky o stavebním vývoji kostela ve Vrbně u Mělníka**

*Archaeologia historica*. 2005, vol. 30, iss. [1], pp. 413-424

JAN SOMMER

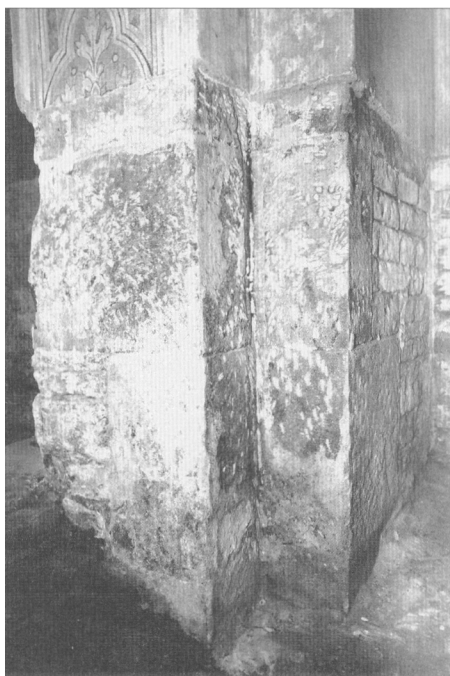
Obr. 4. Vrbno (okres Mělník), kostel Povýšení sv. Kříže. Jižní pilíř triumfálního oblouku s odkrytou kvádřovou armaturou. Vpravo je patrné románské kvádrkové zdivo východní stěny lodi. Vlevo je mezi kvádry zachováno několik kvádrků, které již nejspíše náležely vnitřnímu lici zdiva apsidy.

Nově musíme nyní hodnotit situaci triumfálního oblouku, který byl dosud považován za novotvar z doby přístavby gotického presbyteria (Kašička, Nechvátal). Po sejmutí omítek se ukázalo, že oba zachované neprofilované ústupky na jižní straně, sestavené z pískovcových kvádrů, zcela organicky navazují na okolní kvádríkové zdivo. Spáry mezi kvádry jsou upraveny pečlivým podříznutím, zcela shodným s ostatními úseky románského zdiva. Kvádry obou ústupků jsou navzájem provázány. Na východní straně je zdivo triumfálního oblouku hrubě odsekané, což je výsledek zásahů z doby přístavby gotického presbyteria, kdy byla odbourána původní apside, jejíž základové zdivo bylo nyní zjištěno archeologickým výzkumem.

Zadní hrana druhého ústupku není důsledně vyzděna z kvádrů. Mezi kvádry se objevují úseky kvádríkového zdiva s podřezávanými spárami. Tyto malé kvádríkové části se směrem k zadní hraně triumfálního oblouku mírně vytáčejí vpřed, takže vyvolávají dojem, jakoby sledovaly zakřivení apsidy. Mohlo by se tedy zdát, že zde již mohl navazovat vnitřní líc zdiva apsidy. S tím je však v rozporu poloha základového zdiva apsidy, z níž by vyplývala možnost, že na dva zachované ústupky navazoval ještě třetí, o větších rozměrech. Protože se však na koruně základu apsidy pod podlahou nynějšího presbyteria nezachovala žádná stopa nadzemního zdiva, nemáme v tomto směru jistotu. Posouzení konstrukce ústupků svědčí spíše o tom, že na zadní hranu již navazoval vnitřní líc apsidy. To by znamenalo, že po výstavbě základu apsidy mohlo dojít k posunutí nadzemního zdiva k vnější hraně základu; možná nadzemní zdivo dokonce přesahovalo přes hranu základu.

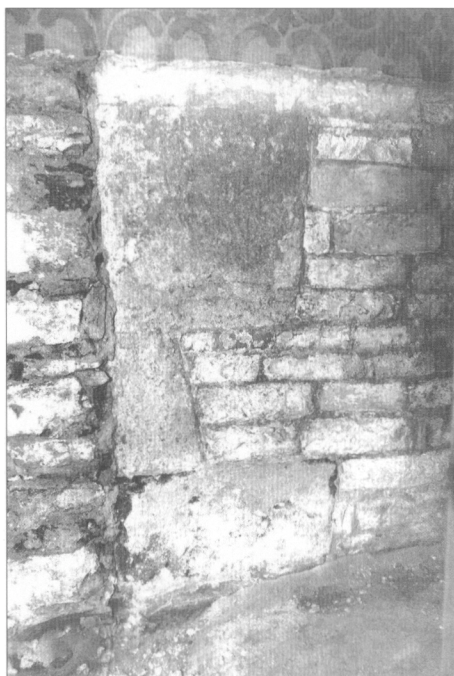
Obr. 5. Vrbno (okres Mělník), kostel Povýšení sv. Kříže. Západní hrana románské vnitřní špalety jižního portálu lodi armovaná pískovcovými kvádry. Vpravo navazuje románské kvádrkové zdivo. Vlevo pozdější (barokní?) zazdívka portálu.

Podle dosavadních vědomostí zůstala jako jediný zbytek románského portálu lodi západní stojka jeho vnitřní niky, vyzděná z velkých pískovcových kvádrů. Východní stojka byla vybourána, přičemž na zdivu není tento zásah dobře patrný. Východní hrana špalety gotického portálu je totiž sestavená ve velké výšce nad podlahou z pečlivě kladených kvádrů (do výšky asi 150 cm). Tato skutečnost asi souvisí s tím, že v románské podobě byla tato hrana armována mimořádně vysokým kvádem, jehož zadní hrana navazující na zdivo byla přesně svíslá. Nad uvedenou úroveň totiž kvádrů ustupují, takže lze předpokládat, že zde na vysokém kvádru spočíval ležatý kámen.

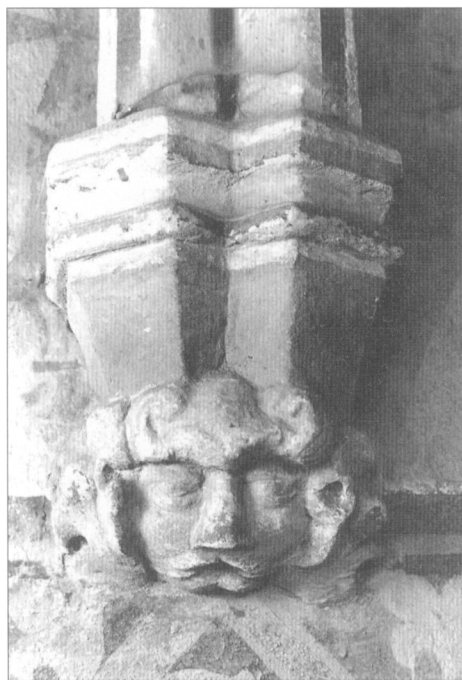
Obr. 8. Vrbo (okres Mělník), kostel Povýšení sv. Kříže. Klnební konzola na severní stěně presbyteria.

Je zaklenuté křížovým polem a v závěru paprscitě. Klenba presbyteria je situována níže než strop lodi. Diagonály a čelní oblouk nad triumfálním obloukem jsou půlkruhové, úzké čelní oblouky jsou hrotité. Klenební plochy jsou poznamenány četnými nepravidelnostmi. Zdá se, že v některých místech u vrcholnic má klenba střešovitý tvar, který vzniká při šalování krátkými prkénky po spádu plochy. Hrany klenby jsou podepřeny profilovanými žebry; profil je jednoduchý klínovitý s postranními výžlabky. Na rozhraní obou polí netypicky chybí dělicí žebro. Svorníky jsou terčové, přisazené pod pronik. Na horní straně ovšem nemají (v rané gotice běžný) bochníkovitý útvar, ale nízké oblé těleso. Klenební konzoly mají tvar jehlance, nahoře opatřené jemně profilovanou římsou s obloučky a výžlabky. Dole jsou odříznuté špice jehlanců různě zakončeny: kvítkem na spodní straně, připojenými drobnými kapkovitými útvary, drobným knoflíkem. Na rozhraní polí jsou konzoly s tělesy rozlomenými do dvou jehlanců, odpovídajícími dvojicím diagonálně směřujících žebor. Spodní zakončení severní konzoly je překryto maskou di-

vého muže s výrazně širokým robustním obličejem, avšak bez expresivní mimiky. Na jižní straně je spodní část konzoly zahalena řádkou čtyř schematicky formovaných navzájem izolovaných čtyřlístých kvítků, vepsaných do čtvercových ploch; na spodní plochu konzoly je přiložena polovina rozety.

síni roudnického kláštera (z doby před rokem 1340), avšak nepříliš odlišných tvarů nabývají ještě hluboko v pozdním 15. století. Divý muž na severní konzole má rovněž formu, která by mohla přicházet ve velmi dlouhém časovém období. Zakončení některých koutových konzolek dolů obrácenými kvítky či kapkovitými útvary ovšem již vyvolává silné pochybnosti o možnosti tak velkého stáří presbyteria. Podobné je to s profilací jejich krycích desek s vysokým výžlabkem, do něž je vetknut oblounek. Pro dobu Karla IV. se jeví jako dosti neobvyklá i forma svorníků, nemluvě o absenci meziklnebního žebra.
