# Archeologický výzkum vesnic středověkého původu na Tachovsku zaniklých po roce 1945

PAVEL VAŘEKA – RADEK BALÝ – LUKÁŠ FUNK – LUCIE GALUSOVÁ

## *Archaeological Research into Villages of Medieval Origin that Ceased to Exist after 1945*

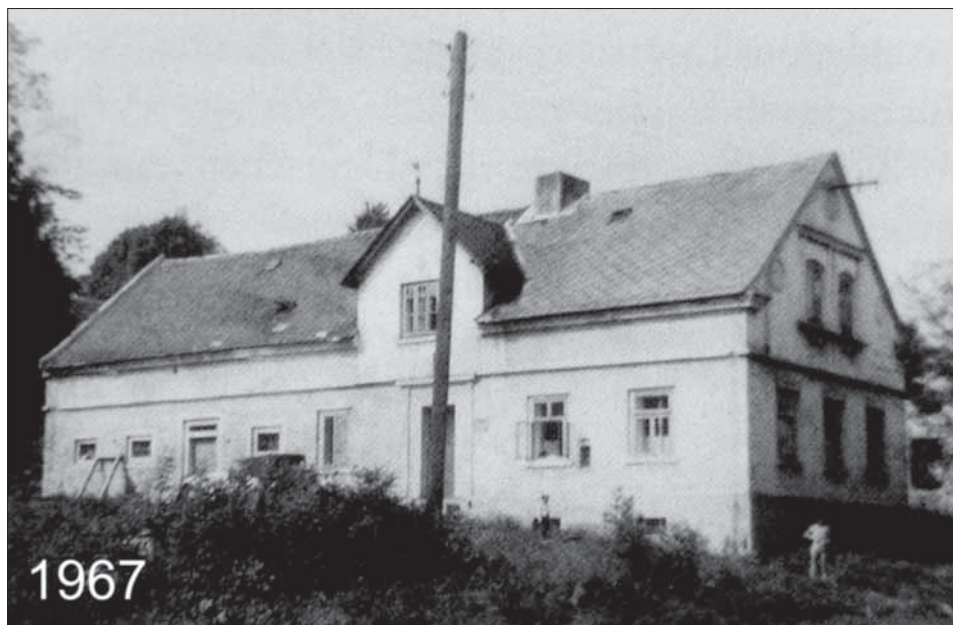
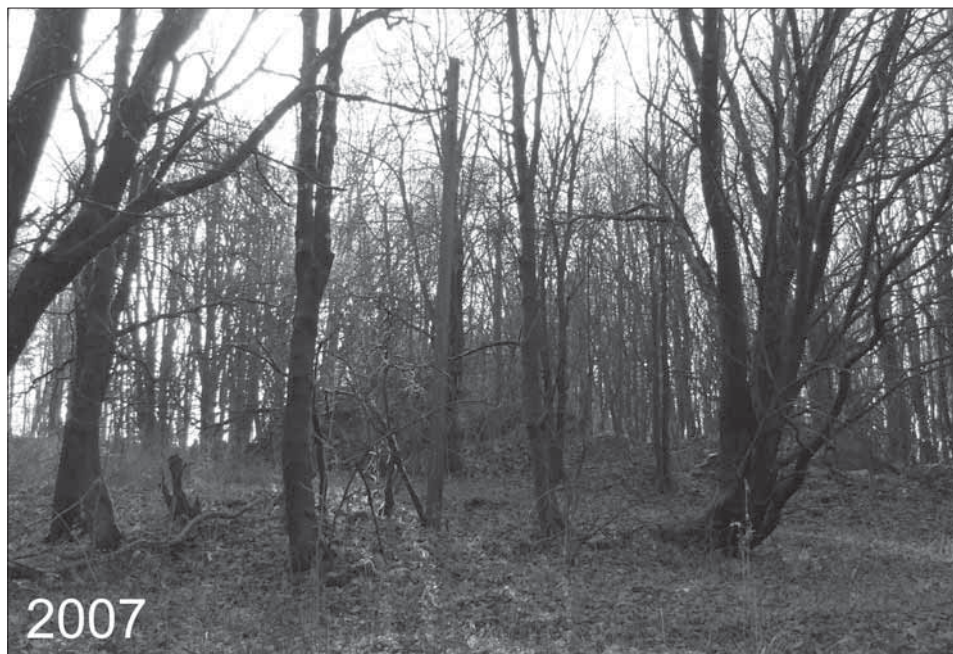
Obr. 2. Bažantov, čp. 7. Příklad zániku zděného chlévního domu (nahore stav krátce před opuštěním domu v roce 1967, dole stav po 40 letech). Foto nahore autor neznámý, dole L. Funk.

Abb. 2. Bažantov, Parzellennr. 7. Beispiel für das Verschwinden eines Stallhauses aus Stein (oben Zustand kurz vor Aufgabe des Hauses im Jahr 1967, unten Zustand nach 40 Jahren). Foto oben unbekannt, unten L. Funk.

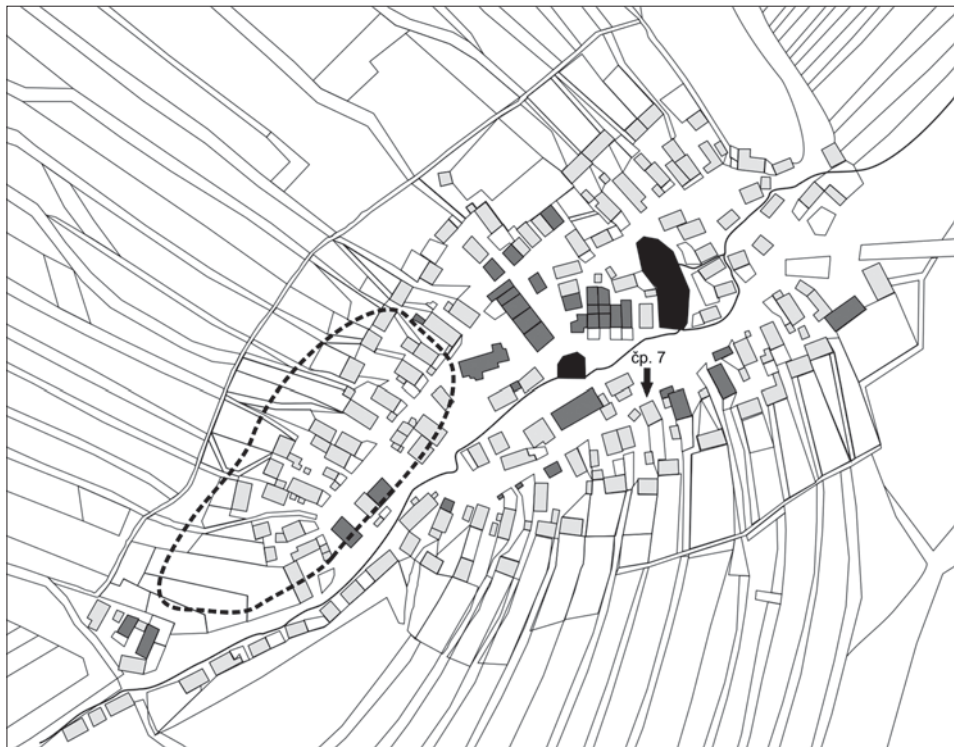
Obr. 6. Pořejov. Digitalizovaný výřez z mapy stabilního katastru (1838). Černě – vodní plochy, tmavě šedá – stavby nespalné konstrukce, světle šedá – stavby spalné konstrukce, přerušovaná linie vymezuje rozsah skládky. Dům čp. 7 je označen šipkou. Kresba R. Balý.

Abb. 6. Pořejov. Digitalierter Auszug aus dem stabilen Kataster (1838). Schwarz – Wasserflächen, dunkelgrau – nicht brennbare Baukonstruktionen, hellgrau – brennbare Baukonstruktionen, die unterbrochene Linie grenzt den Umfang der Lagerräume ein. Haus Parz.-Nr. 7 ist mit einem Pfeil gekennzeichnet. Zeichnung R. Balý.

Kartografické prameny vykazují shodu v uspořádání půdorysu vesnice. Císařský otisk stabilního katastru z roku 1838 (<http://archivnimapy.cuzk.cz/#>) zachycuje Pořejov jako ves návěsní dispozice, jejíž osu tvoří potok (obr. 6). Usedlosti s převážně štítově orientovanými dřevěnými a kamennými domy lemují návěs z obou stran, jen na severovýchodní straně nacházíme nepravidelnou domkářskou zástavbu. Další drobná, zřejmě druhotná zástavba, zaplňuje prostor návěsi a bývalého šlechtického sídla. Poměrně pravidelnou severní a jižní linií čel parcel narušuje skupina usedlostí v severovýchodní a jihozápadní části vesnice. Ve střední části návěsi se nacházel farní, původně gotický kostel sv. Bartoloměje<sup>4</sup> a severovýchodně od
