Doterajšie výsledky archeologického výskumu vidieckej sakrálnej architektúry v Šariši

MARIÁN ULIČNÝ – PETER HARČAR

Results of Archaeological Research into Rural Sacred Architecture in Šariš

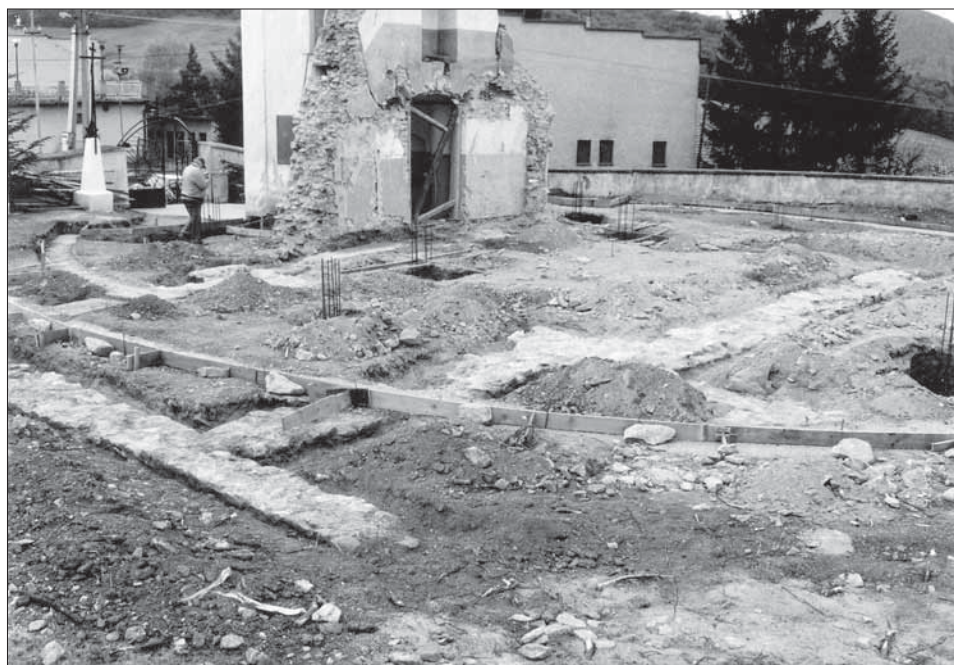
Obr. 3. Gregorovce, základy kostola od severovýchodu. Foto M. Uličný.

Abb. 3. Gregorovce, Fundament der Kirche von Nordosten. Foto M. Uličný.

V poslednom desaťročí začínajú narastať výskumy v areáloch jestvujúcich sakrálnych objektov v prostredí vidieckych obcí. V roku 2002 bol dokumentovaný nález základov stredovekého kostola v Gregorovciach. Najstaršia písomná zmienka o tejto obci sa nachádza v listine z roku 1248. Vtedy patrila ku kráľovskému panstvu Šariš. Už v roku 1278 bola darovaná Petrovi a Alexandrovi, synom Michala z Miškovca, ktorí sa tu usadili a názov obce používali v prídomku. Niekedy v závere 13., resp. na začiatku 14. storočia, tu bol postavený kostol. Kostol a farnosť vystupujú totiž v pápežských registroch z 30-tych rokov 14. storočia. O kostole existujú aj ďalšie správy zo záveru stredoveku, nepoznáme však jeho patrocínium (Uličný 1990, 83). Na mieste stredovekého kostola bol v roku 1773 postavený barokovo-klasicistický kostol. Nová sakrálna stavba mala na rozdiel od stredovekej orientáciu v smere S–J. Pred asanáciou v roku 2002 pozostávala z predsunutej veže, obdĺžnikovej lode a svätyne s polkruhovým záverom, rozšírenej po oboch stranách novodobými prístavbami. Archeologický výskum v areáli rímskokatolíckeho Kostola Narodenia Panny Márie mal charakter rýchlych dokumentačných prác. Na ploche asanovaného kostola sa nezreteľne črtali murivá staršej sakrálnej stavby. Pre rýchly postup stavebných prác boli začistené len zachované koruny murív. Výskumom sa zachytila väčšia časť dosiaľ neznámeho pôdorysu ranogotického kostola z prelomu 13. a 14. storočia, pozostávajúceho z obdĺžnikovej lode, kvadratickej svätyne s menšou sakristiou po jej severnej strane (obr. 2, 3). Zberom sa podarilo získať aj skromnú zbierku hnutelných nálezov, v ktorej dominujú črepy z hlinených nádob zo stredoveku až novoveku. Z priestoru bývalej sakristie pochádza zlomok bronzového knižného kovania (obr. 4).
